Vestervegen 12, H0302, 4340 BRYNE

**Lækker og betydelig påkostet  
leilighet med innglasset balkong.  
God planløsning og 2 soverom.  
Sentrumsnær beliggenhet!**

# Lækker og betydelig påkostet leilighet i et etablert og trivelig område

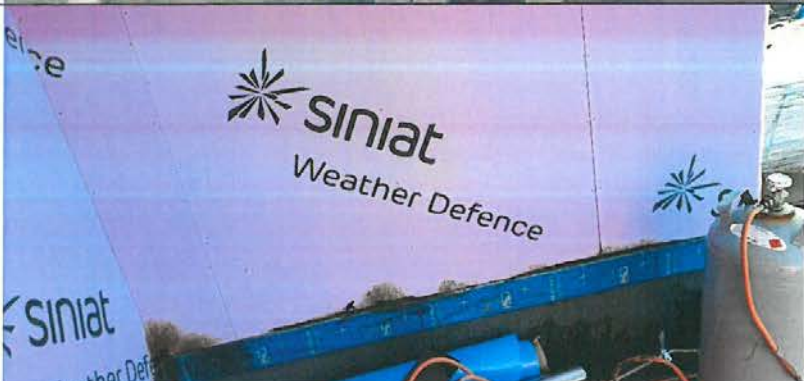
| Punkt | Kontrollert |
|---|---|
| <p><b>04</b><br/>vindsperrepordukt</p> | <p>Det er benyttet Siniat weather defence som vindsperre (GU). Produktet er godt egnet til utvendig vindtetting. I overgangen GU og tekking er det observert lokale skader på GUens overflate. Skaden endrer egenskapene til GUen og bør utbedres. Vi anbefaler lokal vindsperreduk i de aktuelle områdene.</p> |

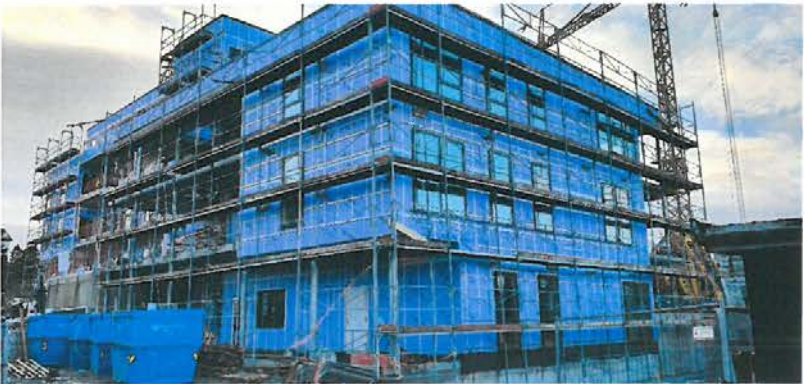
| Punkt | Kontrollert |
|---|---|
| <p><b>05 Vindsperretetting</b></p> | <p>Ved å benytte GU uten vindsperreduk i vindsperresjiktet er skjøtene mellom GU-platene en kritisk overgang. Det er her essensielt at tape påføres tilstrekkelig med ikke i overflødig grad. Det er også av høy viktighet å sikre heft med underlaget.</p> |

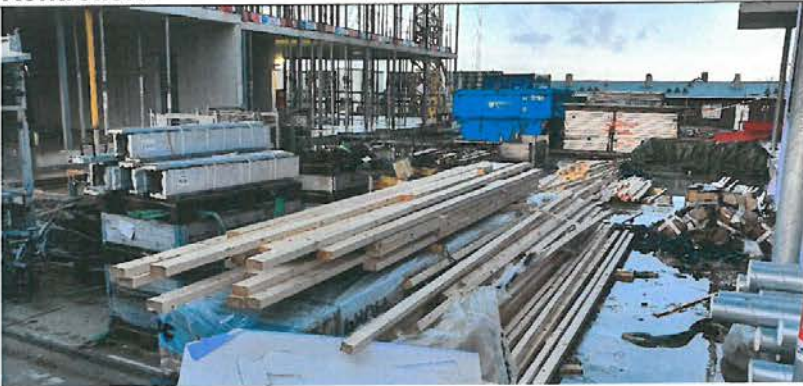
| Punkt | Kontrollert |
|---|---|
| 07 Fuktsikring | <p>Det har regnet mye de siste månedene på Jæren, hvordan er fuktsikring ivarettatt? Hvor lenge er materialene direkte eksponert mot vær og vind som på underliggende bilde?</p> |
