Dølihagan 21, 2050 JESSHEIM

Romslig og velholdt 2-roms selveierleilighet med overbygget balkong og garasjeplass - meget god intern beliggenhet!

Tilstandsrapport

BOLIGBYGG MED FLERE BOENHETER

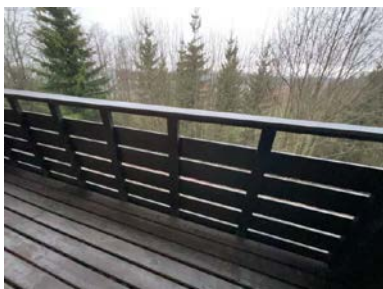
TG 2 Andre utvendige forhold

Rapporten begrenser seg til leiligheten, og det som normalt vil omfattes av eiers selvstendige vedlikeholdsansvar som seksjons eller andelseier. Normalt utgjør dette alt innenfor leilighetens/seksjonens/andelens vegger. Tilstandsrapporten tar derfor ikke for seg bygningens fellesdeler som for eksempel tak, yttervegger, grunnmur, drenering, og felles tekniske installasjoner. Balkonger/ terrasser og vindu vurderes dersom takstmannen finner det relevant for leiligheten.

- For å lukke avviket ihht NS 3600.2018 må det utarbeides en Tilstandsanalyserapport/vedlikeholdsplan for fellesdeler i bygget. Da dette er opp til borettslag/sameie å rekvirere er kostnadsestimat ikke satt.

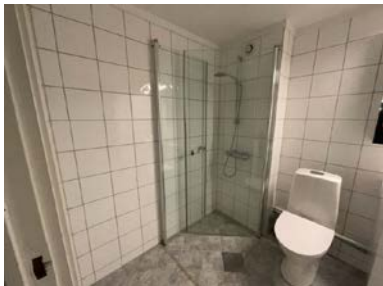
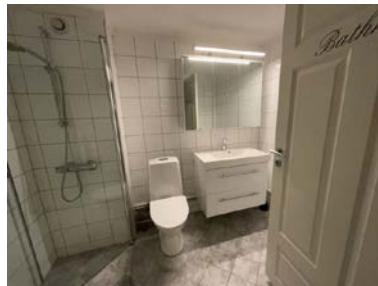
1 ETASJE > BAD

Bad med flisbelagte flater og gulvvarme, toalett, servant, dusj og opplegg for vaskemaskin. Hvit glatt innredning.

TG 1 Overflater vegger og himling

Det kan plutselig oppstå vannskader på eldre bad. Oppussing/rehabiliteringer må påregnes.

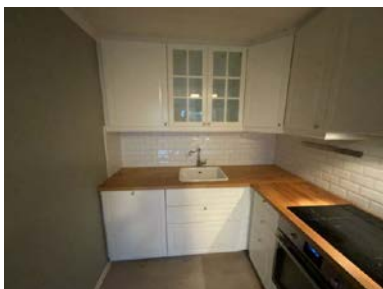
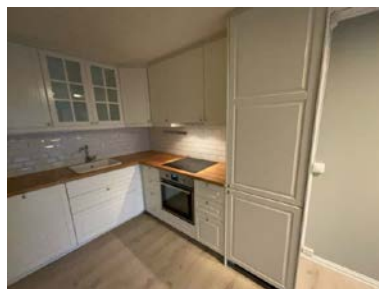
1 ETASJE > KJØKKEN

TG 1 Avtrekk

- Det bør monteres lekkasjedeteksjon ved oppvaskmaskin/oppvaskkum.

- Komfyrvakt må monteres.

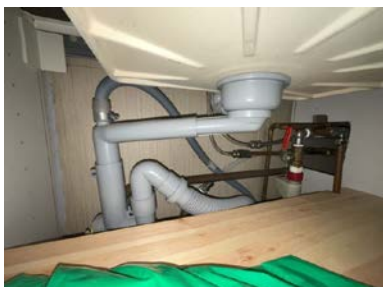
TG 2 Avløpsrør

Det er ikke påvist feil ved anlegget, men merk at takstingeniør ikke er VVS fagmann og kontrollen er begrenset til det visuelle. Egen kontroll med vvs fagkyndig anbefales. Kun vurdert konstruksjoner med nær tilknytning til boligen, da dette er sameiets ansvar.

- Overvåk tilstanden jevnlig. For å få tilstandsgrad 0 eller 1 må røranlegget skiftes ut, men tidspunktet for når dette er nødvendig er vanskelig å si noe om. Ved renovering, påse at røranlegget dokumenteres av fagperson.
- Det er ikke behov for utbedringstiltak siden anlegget fungerer i dag, men ut ifra alder kan skader plutselig oppstå på eldre anlegg.
- Tidspunkt for utskiftning av avløpsrør nærmer seg.
- I forbindelse med oppgradering av våtrom vil det være naturlig med utskiftning av rør.

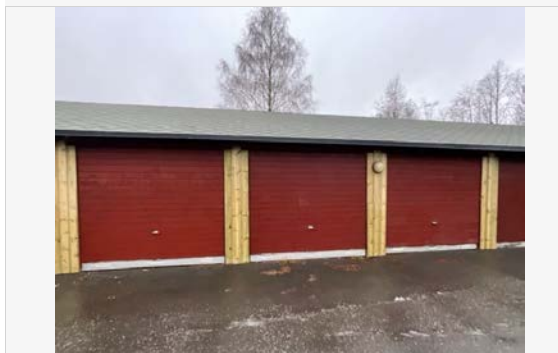
Garasje

Benyttes til garasje

Garasjer blir større utsatt for fukt m.m. innvendig, det er derfor påregnelig med større slitasje på garasjer, boder osv. en på boliger.

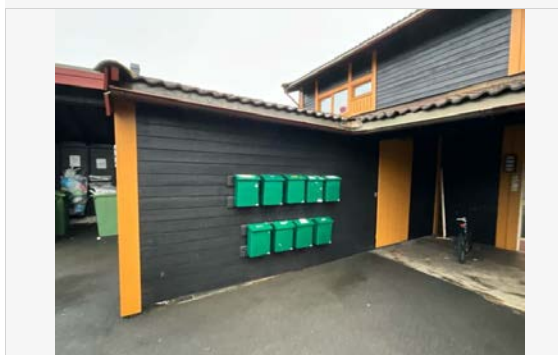
Bod

Benyttes til bod

Boder blir større utsatt for fukt m.m. innvendig, det er derfor påregnelig med større slitasje på garasjer, boder osv. en på boliger.

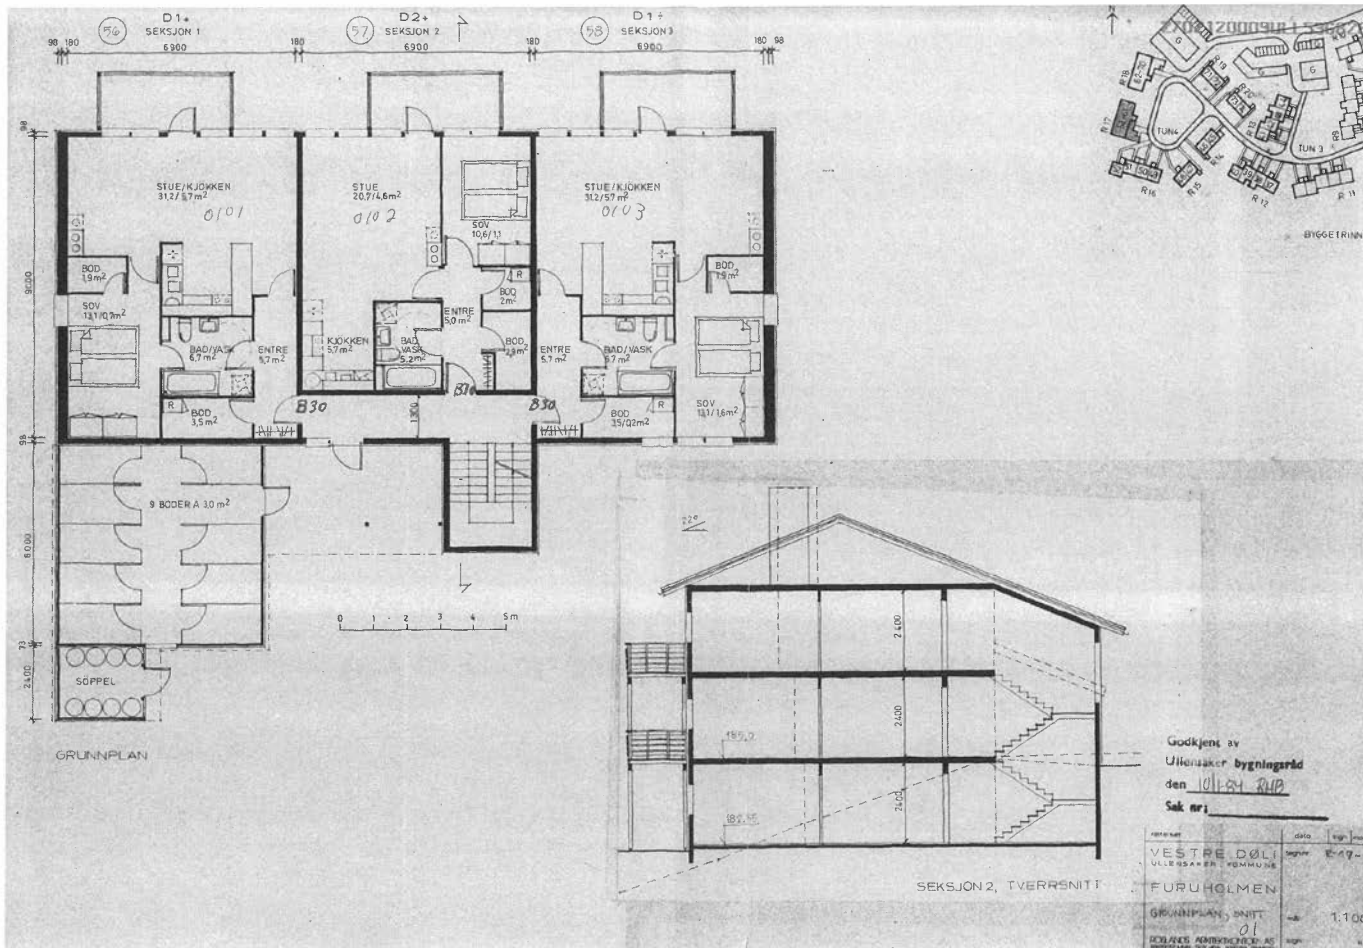
Prosjekt	Dato	Utg.
VESTRE DØLI ULBOSÅSEN KOMMUNE	10.11.94	1
FURUHOLMEN		
GRUNNPLAN, SNITT	01	1:100
BYGGERIS ANSVARLIG: AS
