Kristian Bakkens veg 14C, 2316 HAMAR

**HAMAR VEST**

# Tilstandsrapport

## BOLIGBYGG MED FLERE BOENHETER

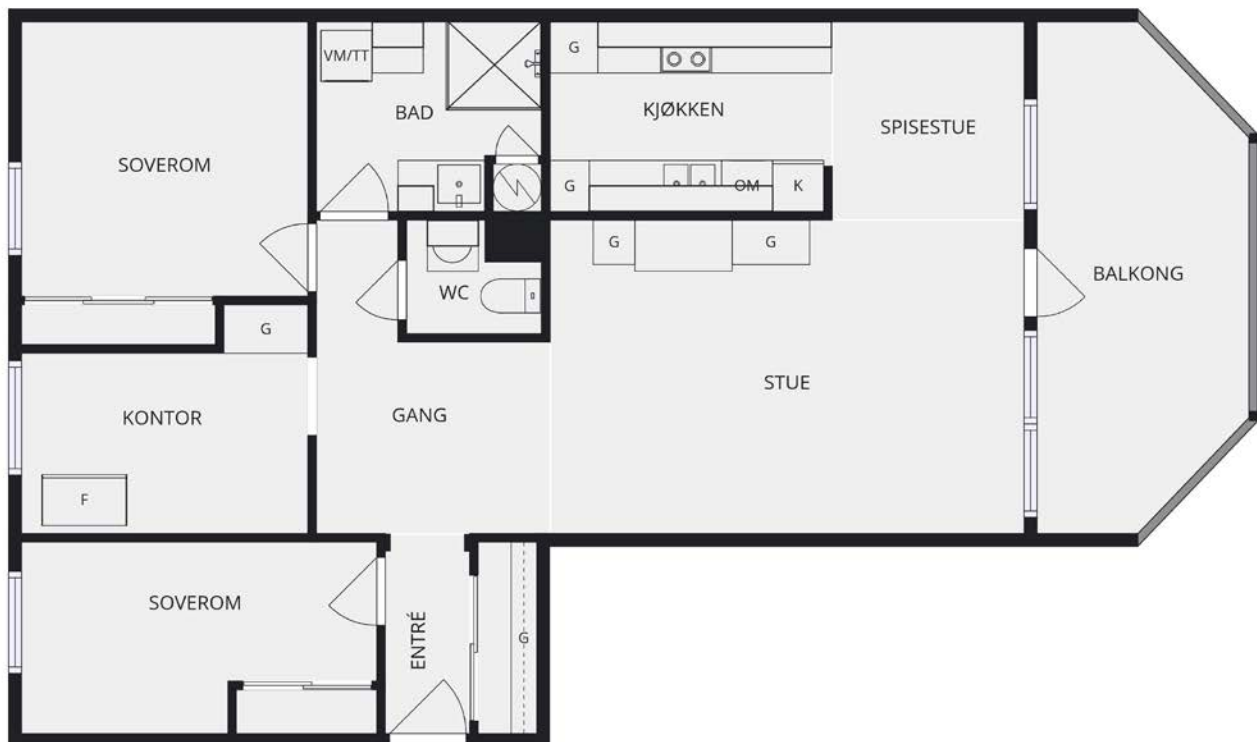
Plantegningen er en ikke målbar illustrasjon og avvik kan forekomme.

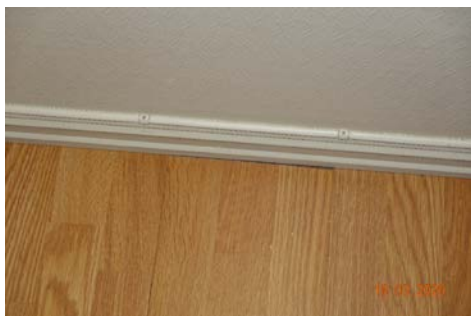
## TG 2 Overflater - 1

Noe oppsprekking i panel ved kjøkken. Dårlig festet panel.

Slitasjepreg bør overflatebehandles for ett bedre estetisk uttrykk. Panel må skiftes for å lukke avviket.

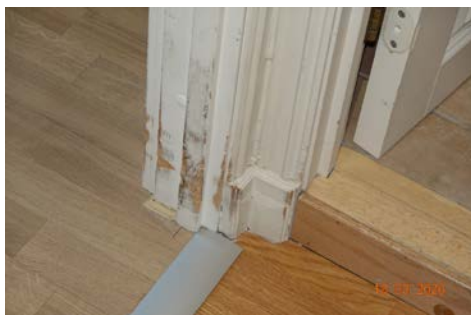
## TG 2 Etasjeskille/gulv mot grunn

- Det er målt høydeforskjell på mellom 15-30 mm gjennom hele rommet. Tilstandsgrad 2 gis med bakgrunn i standardens krav til godkjente måleavvik.
