# Sjarmerende hytte med naust og båtplass – en perle i idylliske omgivelser.

Befaringsdato: 06.03.2025    Rapportdato: 19.03.2025    Oppdragsnr.: 15943-2333    Referansenummer: WM1558

Autorisert foretak: Takst Vestland AS    Sertifisert Takstingeniør: Knut-Anders Aase    Vår ref:

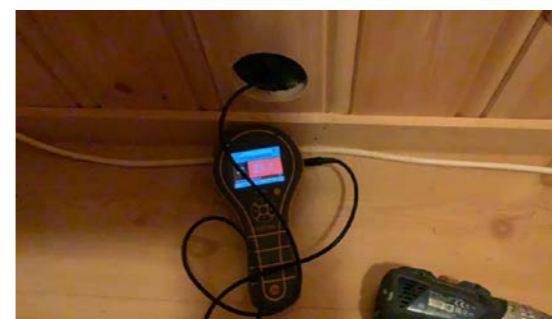
- Det er gjennom målinger påvist høyt fuktnivå i trevegger i underetg./kjeller, det er derfor ikke foretatt hulltaking
- Det er høye fuktverdier i bunnrammen for utforet vegg mot grunnmur.

Utforede yttervegger mot mur og betong er en utsatt konstruksjon, med hensyn til fukt og kondensproblemer.

Det ble ikke registrert råteskader, men for høye fuktverdier.

- Ytterligere undersøkelser må foretas for å få kartlagt tilstanden og omfanget på eventuelle skader.

Konstruksjon innvendig mot grunnmur må holdes under oppsikt.

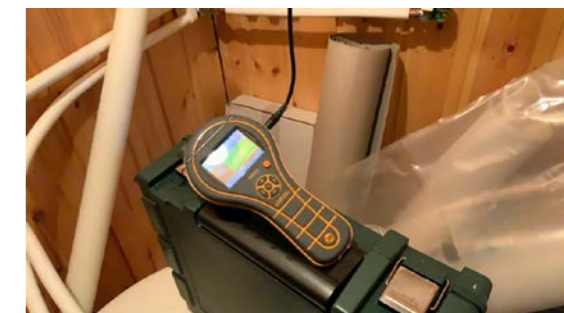
#### 1. ETASJE > BAD

Hulltaking er ikke foretatt. Badet er kontrollert fra åpning i himling i bod i underetasje. Det ble ikke registrert unormale fuktverdier.

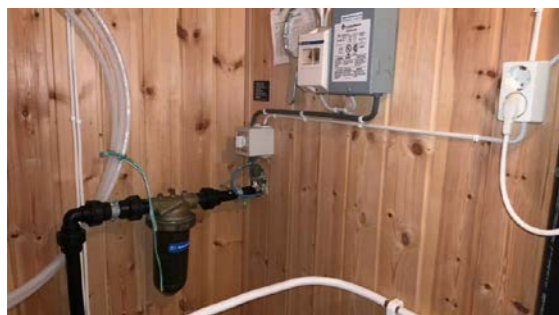
### TG 1 Utvendige vann- og avløpsledninger

Utvendige vann av plast. Varmekabel på vanninntaket.
