**Salgsobjekt:** Fritidseiendom  
**Eierform:** Eiet  
**Byggeår:** 1967  
**BRA-i/BRA Total** 63/72 kvm  
**Tomtstr.:** 1000 m<sup>2</sup>  
**Soverom:** 3  
**Gnr./bnr.** Gnr. 94, bnr. 1  
**Oppdragsnr.:** 1201250086

# Hytta for deg som søker stillhet og natur – nydelig beliggenhet med sol, utsikt og turterreng.

# Tilstandsrapport

## FRITIDSBOLIG

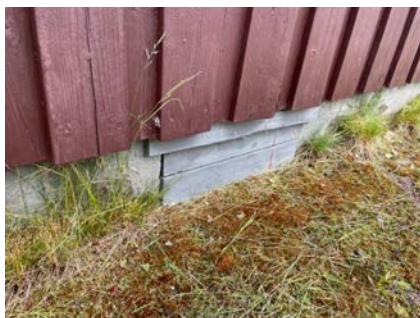
Værslitt/oppsprukket kledning i nedkant.

- Uten tilstrekkelig lufting bak bordkledningen kan fuktighet som trenger inn bak bordene eller gjennom veggen innenfra ikke tørke opp. Dette skaper ideelle forhold for råtesopp og muggvekst.
- Lokal utbedring/utskiftning bør utføres.
- Luftet kledning var ikke vanlig ved oppføringstidspunkt. Skulle ytterveggene kles på nytt vil det være hensiktsmessig å etablere lufting.

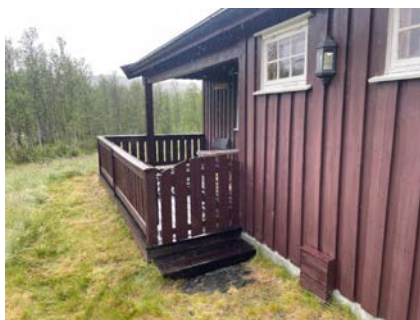
værslitt overflatebehandling på kledning

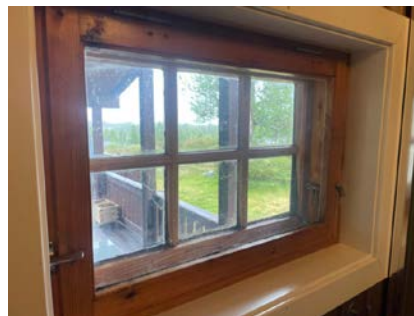
- Det er påvist noen glassruter som er punktert eller sprukne.
- Det er påvist tegn på innvendig kondensering av enkelte vindusglass.
- Karmene i vinduer er slitte og det er sprekker i trevirket.

Tegn på kondensering i ytterdel.

Sprekker i glass

- Det må påregnes noe vedlikehold og at enkelte vinduer må skiftes ut.
- Vinduer med punkterte/sprukne glass må påregnes skiftes ut, enten hele vinduet eller kun selve glassene.

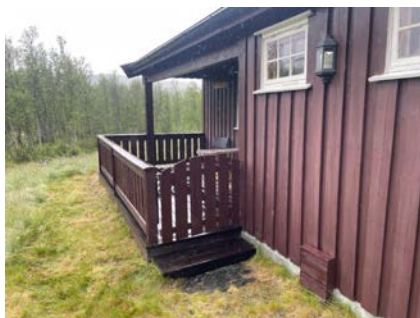
- Karmene i vinduer er slitte og det er sprekker i trevirket.

Værslitt/oppsprukket trerammer/kitt utvendig

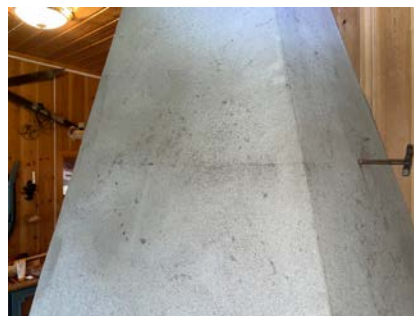
- Det er påvist riss i overflate.

enkelte riss i overflate på peis.

Lokal utbedring kan utføres på overflater.

Overvåk tilstand jevnlig. Pipeløp vil b.l.a. bli kontrollert ca. hvert 4 år av kommunen.

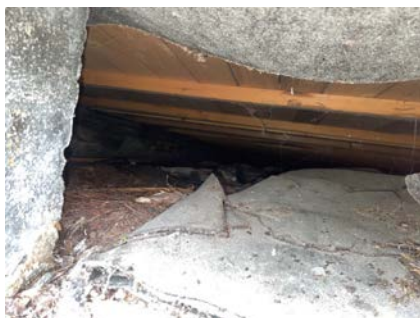
- Det er manglende fuktsperre på bakken.

Det måles fukt i treverk over anbefalte verdier. Fuktigheten har potensiale for ytterligere skadevirkning.

Det er ikke registrert fuktsperre mot grunn.

- Det er registrert symptom på aktivitet fra skadedyr.
  - Kryp kjeller har en uavklart situasjon, konstruksjon med skadepotensiale
- Tiltak:
- Ytterligere undersøkelser må foretas for å få kartlagt tilstanden og omfanget på eventuelle skader.
  - Bedre ventilering må etableres.
  - Fuktsperre på bakken bør etableres.
  - Vær oppmerksom på denne risikoen, overvåk tilstanden og undersøk dette nærmere, helst med hjelp av en fagkyndig.
  - Andre tiltak:
  - Konstruksjonene må sikres mot skadedyr.

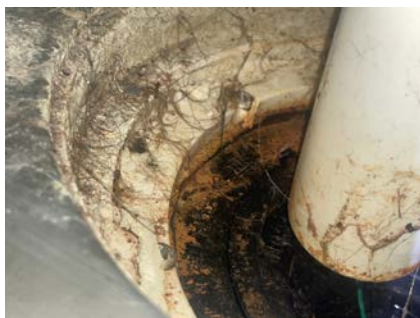
Sluk under dusj med synlig slukmansjett under klemring
