Finne-Grønns veg 22, 2414 ELVERUM

# Tilstandsrapport

Befaringsdato: 10.05.2023

Rapportdato: 15.05.2023

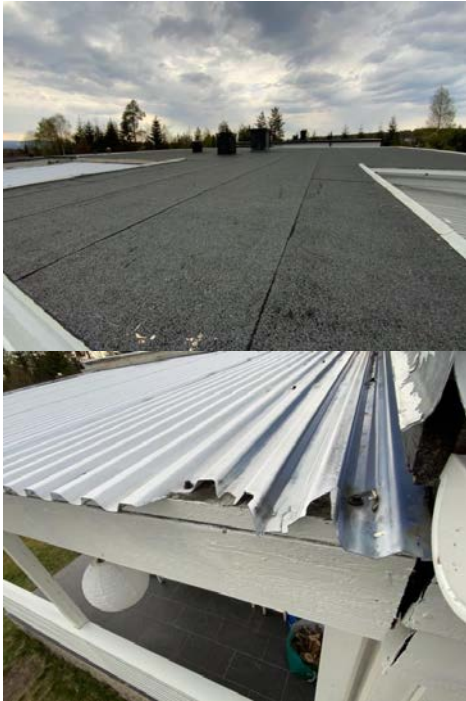
Taktekking av papp med ukjent alder. Taktekking av plast for overbygget inngangsparti og overbygget terrasse. Undertak av trepanel fra byggeåret. Besiktiget fra bakkenivå og fra taket.

- Mer enn halvparten av forventet brukstid er passert på undertak.
- Taktekkingen har mose og slitasje på grunn av elde.
- Mer enn halvparten av forventet brukstid er passert på taktekkingen.

Taktekking av plast med mindre hull og overflateskader.

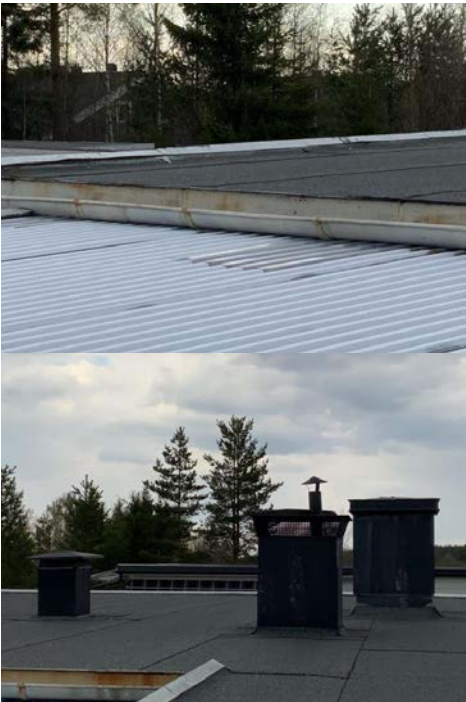
Takrenne (1 stk), nedløp (1 stk) og samtlige beslag av metall.

- Vurdering av avvik:**
- Mer enn halvparten av forventet brukstid er passert på renner/nedløp/beslag.
  - Takrenner har punktvis lekkasjer.
- Tiltak**
- Nye renner og nedløp må monteres

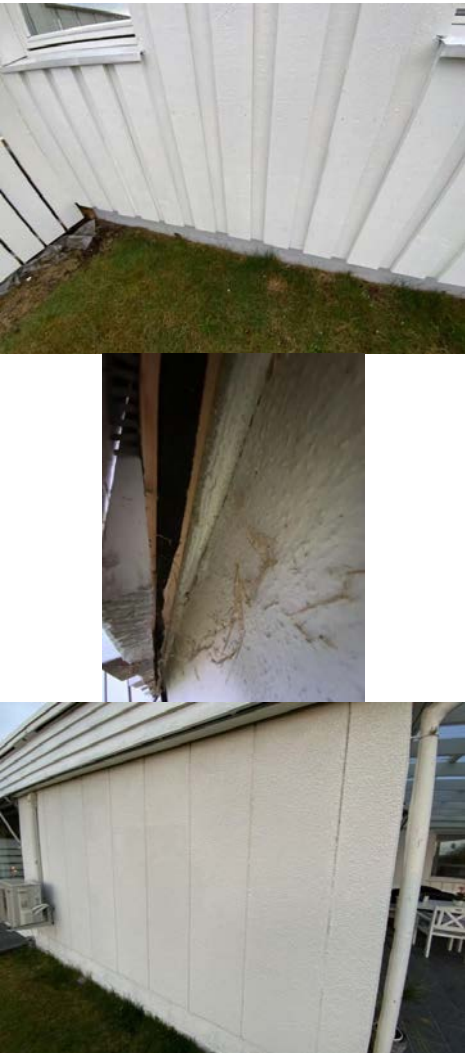
Veggkonstruksjon av siporex-elementer, samt noe bindingsverkskonstruksjon. Utvendige fasader med malt murpuss og malt bordkledning. Flere utvendige fasader er malt i 2023.

- Vurdering av avvik:**
- Det er ingen eller liten lufting i nedre kant av kledning mot grunnmur.
- Ytterkledning av bordkledning med overliggere som har lufting. Ingen eller liten lufting av underliggerne.
- Tiltak**
- Det er ikke behov for utbedringstiltak.

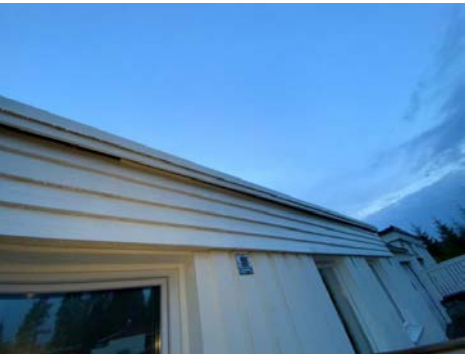
Flat takkonstruksjon av plassbygde taksperrer.

- Vurdering av avvik:**
- Det er påvist andre avvik:
- Kompakt takkonstruksjon uten kontrollmuligheter.
- Tiltak**
- Det må foretas tiltak for å lukke avviket.

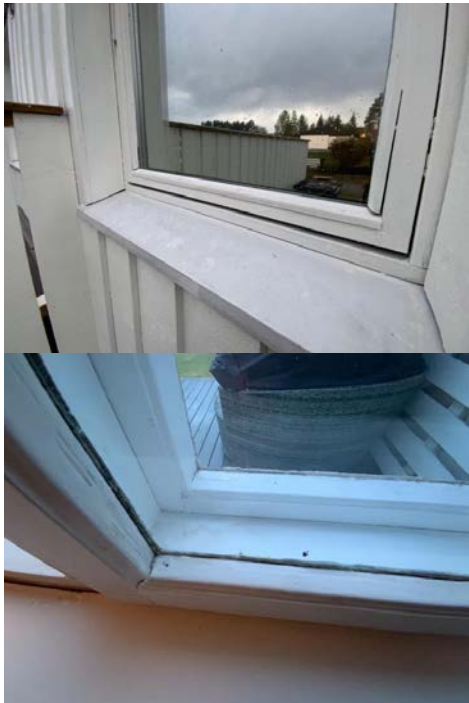
Malt trevindu med 3-lags glass fra 1978. Malte trevinduer med -lags glass fra 1981. Malt trevindu med 2-lags glass fra 1996. Varevindu fra byggeåret.

- Vurdering av avvik:**
- Det er påvist tegn på innvendig kondensering av enkelte vindusglass.
  - Det er påvist at enkelte vinduer er vanskelig å åpne/lukke.
- Tiltak**
- Det må påregnes noe vedlikehold og at enkelte vinduer må skiftes ut.
  - Vinduer må justeres.

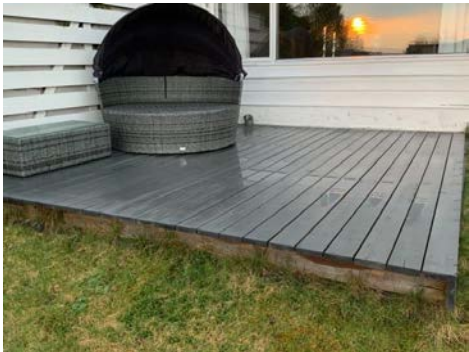
Balkonger, terrasser og rom under balkonger - 2 - 3 - 4TG 2

Terrengplattning med konstruksjoner, spaltegulv og levegger av treverk. Gulv ble beiset i 2023. Levegg ble malt i 2023.

- Vurdering av avvik:**
- Konstruksjonene har skjevheter.
- Tiltak**
- Det er ikke behov for utbedringstiltak.

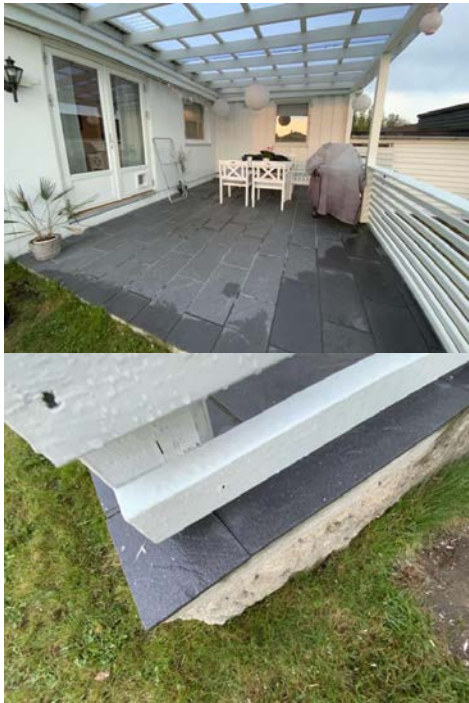
Terrasse med konstruksjoner av støpt betong, gulv med fliser, samt rekkverk og håndlist av treverk. Rekkverk og håndlister ble malt i 2023.

- Vurdering av avvik:**
- Åpninger i rekkverk er ikke i henhold til krav i dagens forskrifter.
  - Flisene har bom (hulrom under) eller er løse.
  - Rekkverket er for lavt i forhold til dagens krav til rekkverkshøyder.
- Fliser med bom/hullyd. Enkelte sprukne fliser. Overflateskade i en flis.

- Tiltak**
- Åpninger i rekkverk må endres for å tilfredsstille krav på byggemeldingstidspunktet.
  - Det må foretas lokal utbedring.
  - Rekkverkshøyde må endres for å tilfredsstille krav på byggemeldingstidspunktet.

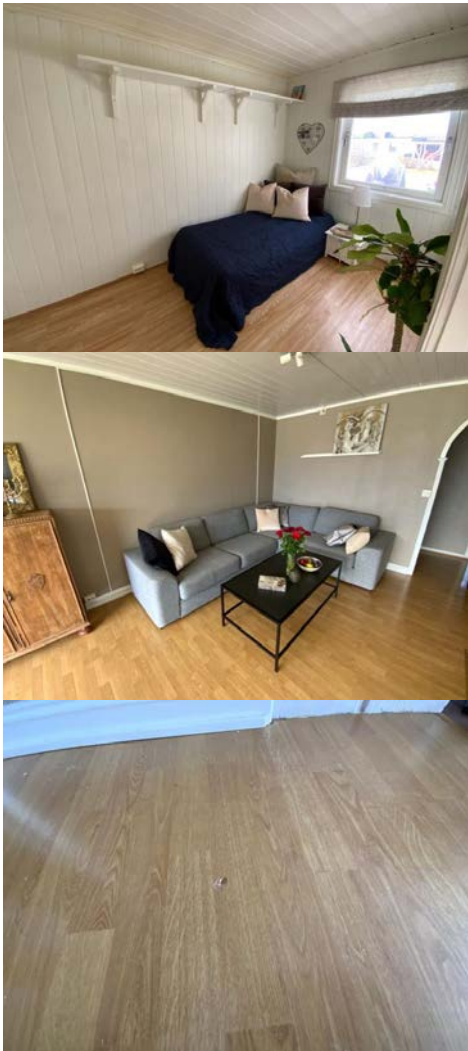
Innvendige gulv med parkett og laminat. Innvendige vegger med malte panelplater, malt panel, malt strie, malt tapet og malt murpuss. Innvendige himlinger med malt panel. De aller fleste overflatene er pusset opp i eierperioden.

- Vurdering av avvik:**
- Det er påvist andre avvik:
- Noe større grad av slitasje i laminatgulvene enn øvrige overflater. Enkelte sår i laminatgulvet.
- Tiltak**
- Det er ikke behov for utbedringstiltak.

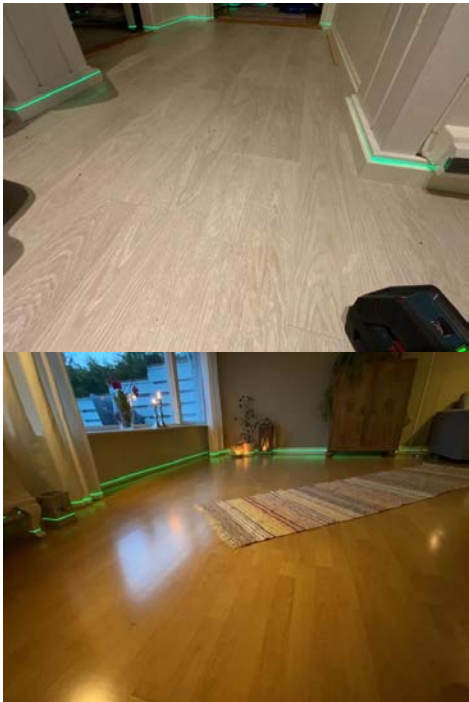
Etasjeskille/gulv mot grunn

Etasjeskillere av dekke-elementer av siporex. Det er ved stikkprøvekontroll målt nivåforskjell på 19 mm innenfor 2 meter.

- Vurdering av avvik:**
- Målt høydeforskjell på mellom 10 - 20 mm innenfor en lengde på 2 meter. Tilstandsgrad 2 gis med bakgrunn i standardens krav til godkjente måleavvik.
  - Målt høydeforskjell på over 15 mm gjennom hele rommet. Tilstandsgrad 2 gis med bakgrunn i standardens krav til godkjente måleavvik.
- Tiltak**
- For å få tilstandsgrad 0 eller 1 må høydeforskjeller rettes opp. Det vil imidlertid sjelden være økonomisk rasjonelt som et enkeltstående tiltak i en bolig som dette. Dersom boligen en gang skal renoveres, kan man vurdere slike tiltak.
  - For å få tilstandsgrad 0 eller 1 må høydeforskjeller rettes opp. Ytterligere undersøkelser må foretas for å få kartlagt omfanget for utbedring.

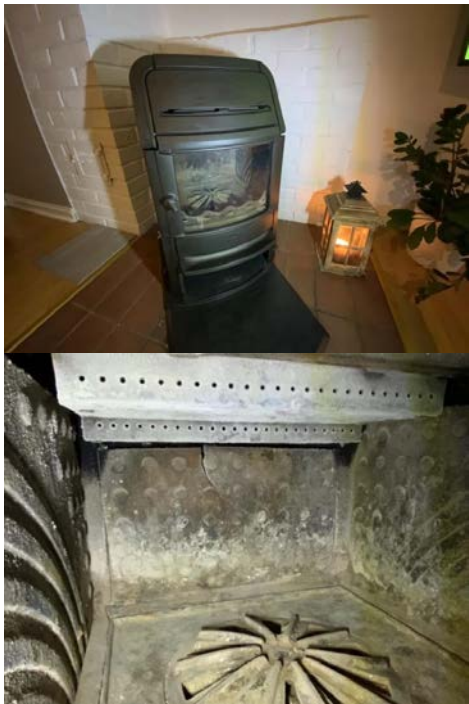
Ett-løps teglsteinspipe fra byggeåret. Vedovn av type Jøtul med ukjent alder med gnistsikring foran ildstedet av fliser.

- Vurdering av avvik:**
- Mer enn halvparten av forventet brukstid er passert på pipe.
  - Ildfast stein har sprekker.
- Tiltak**
- Ildfast stein bør skiftes ut/repares.
  - Det bør foretas nærmere undersøkelser av pipeløp.

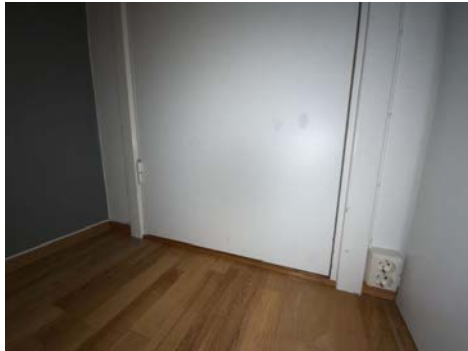
Innvendige dører (4 stk) i utførelse malt slett fra byggeåret.

- Vurdering av avvik:**
- Det er påvist avvik som tilsier at det bør foretas tiltak på enkelte dører.
- Tiltak**
- Enkelte dører må justeres.

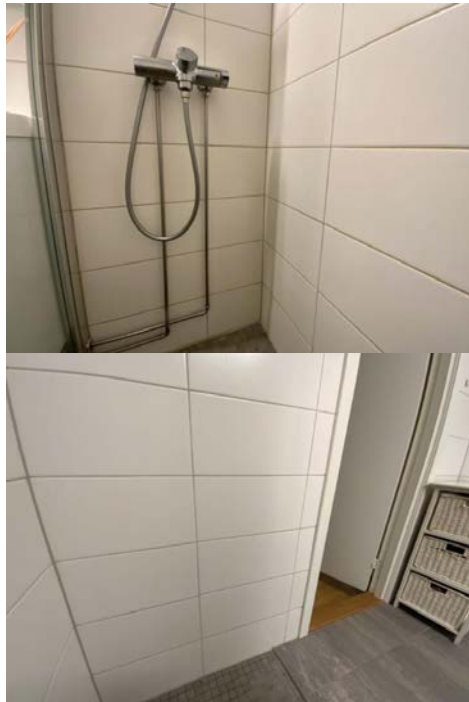
Vegger med fliser og himling med malt panel.

- Vurdering av avvik:**
- Det er vindu/dør med ikke fuktbestandige materialer i våtsonen (ved vask, dusj, badekar, osv.), løsningen eller byggematerialet er uegnet
- Avviket gjelder døren som er plassert i våtsonen.
- Tiltak**
- Det må gjøres tiltak for å lukke avviket.
  - Uegnede materialer må fuktbeskyttes/utskiftes.

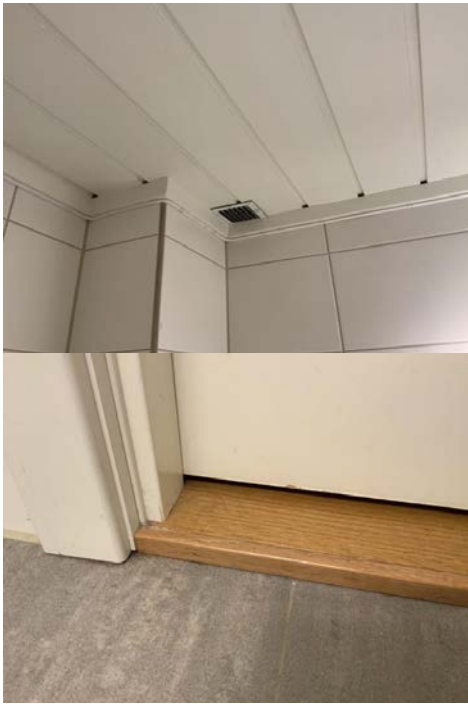
Naturlig ventilasjon. Det er etablert tilluft fra tiliggende rom.

- Vurdering av avvik:
- Rommet har kun naturlig ventilasjon.
  - Rommet har kun naturlig avtrekk via ventil i vegg eller tak.
- Tiltak
- Mekanisk avtrekk bør etableres.

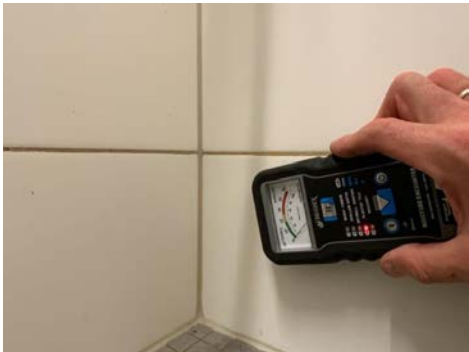
Tiliggende konstruksjoner våtrom

Hulltaking er ikke foretatt da det ikke er fysisk mulig på grunn av tiliggende konstruksjoner. Omkringliggende vegger er av siporex. Fuktsøk i dusjonen indikerer ingen unormale forhold.

- Vurdering av avvik:
- Det er pga bygningsmessige hindringer ikke fysisk mulig å foreta hulltaking i vegg bak våtsone
- Tiltak
- TGIU gitt ut ifra manglende mulighet for hulltaking.

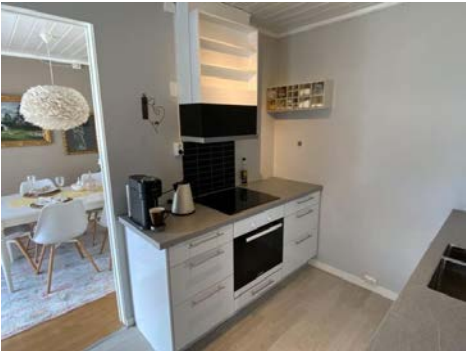
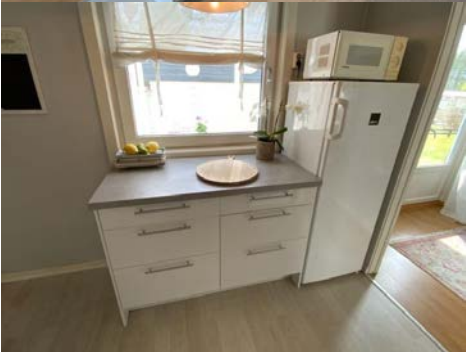
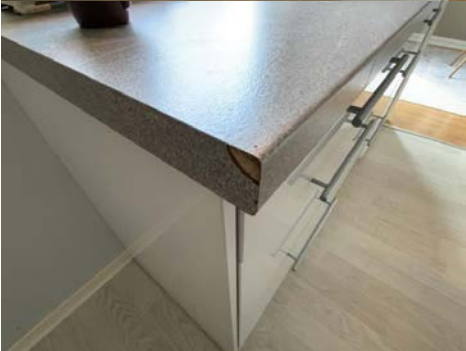
- Vurdering av avvik:**
- Det er påvist skader på overflater/kjøkkeninnredning utover normal slitasjegrad.
- Avviket gjelder noe avskaling på benkeplatene.
- Tiltak**
- Det er ikke behov for utbedringstiltak.

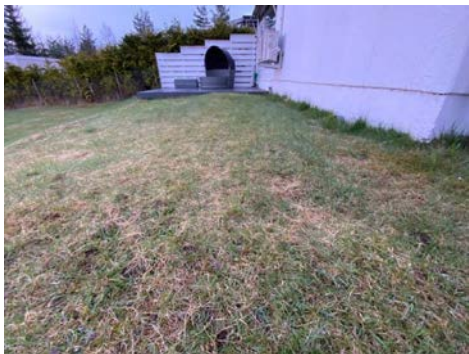
Eiendommen ligger i et flatt/svakt skrånende terreng. Naturgitt med interne fallforhold på tomten.

- Terreng faller inn mot bygning.
