## **LANDBRUKSTAKST**

**Eiendom: Strand, gnr. 306 bnr. 9**

**Kommune: Ringerike**

**Adr.: Fossholm 10, 3524 Nes i Ådal.**

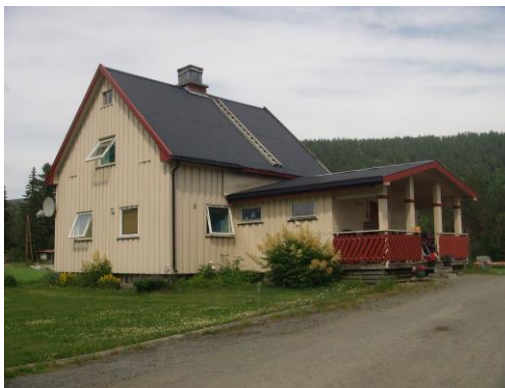
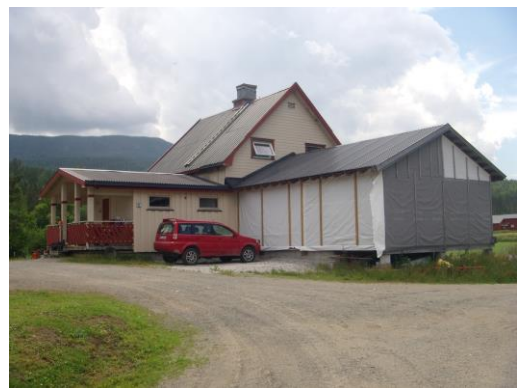
### **Våningshus.**

Våningshus i 1½ etasje fra 1940 med brutto grunnflate 62 m<sup>2</sup>. Fullrestaurert i 2008. Tilbygg i en etasje fra 2008 med brutto grunnflate 23 m<sup>2</sup>. I forlengelsen av tilbygget overbygd veranda med brutto grunnflate ca. 10 m<sup>2</sup>.

Våningshuset har saltak med takplater.

Påbegynt tilbygg med brutto grunnflate 50 m<sup>2</sup>. Grunnarbeider, bindingsverk og utvendig tak er ferdig.

Nytt kloakkanlegg i 2008 med glassfibertank og infiltrasjon til grunn.

Kjeller under opprinnelig bygningen fra 1940. Inndelt i 2 rom med støpte vegger og golv. Takhøyde ca. 2 meter. Trappenedgang fra 1. etasje.

Oppvarming av bygningen med ved og elektrisitet. Tilbygget fra 2008 som inneholder bad, vaskerom og yttergang har varmekabler i golvet. I tillegg er det her lagt ned rør for eventuell vannbåren varme.

Våningshuset er normalt godt vedlikehold med normal standard ut fra oppgradering i 2008. Gjenstår ferdigstillelse av nytt tilbygg.

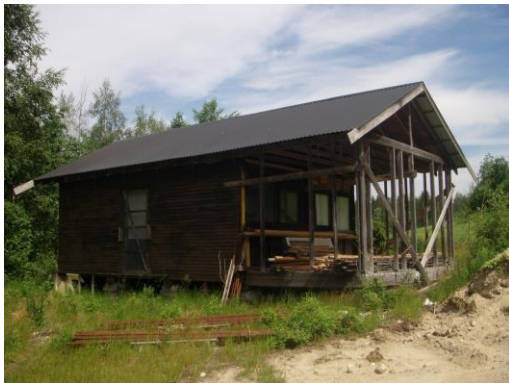
### **Anneks.**

Anneks (adresse Fossholm 14) satt opp i 2001. Ble gitt byggetillatelse for oppføring som bolig, men behovet for bolig ble endret og annekset som bolig ble derfor ikke ferdigstilt. Blir benyttet for lagring. Ikke innlagt vann eller strøm. Annekset består av 2 Moelven-brakker med overbygd saltak med takplater. Brutto grunnflate 31 m<sup>2</sup>. I forlengelsen av Moelven-brakkene er det overbygd veranda med brutto grunnflate 15 m<sup>2</sup>. Annekset er fundamentert med støpte pilarer.

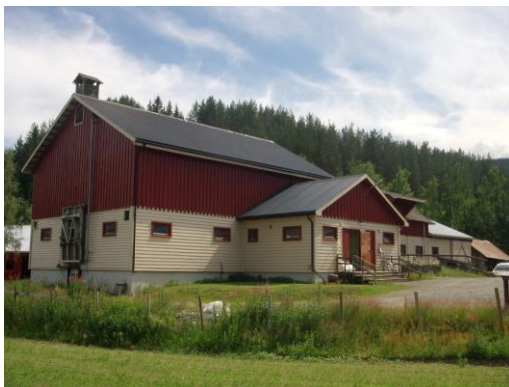
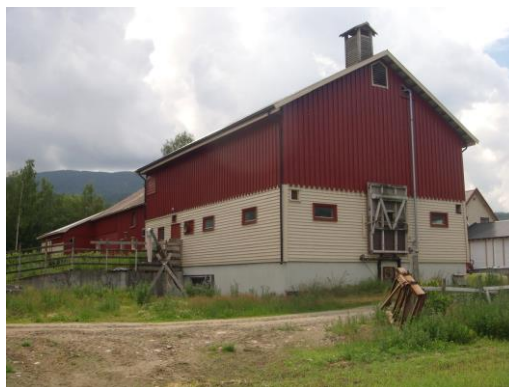
### **Driftsbygning.**

Driftsbygning i bindingsverk. Brutto grunnflate ca. 440 m<sup>2</sup>. Saltak med plater.

Midtre del av driftsbygningen er opprinnelig driftsbygning fra 1940 med kufjøs og høyloft. Brutto grunnflate ca. 135 m<sup>2</sup>. Ombygd til grisehus i 1988 og restaurert/oppgradert i 2007. Støpt golv. Gjødsekkjelleren benyttes i dag som lagerrom for redskap mm.

2 rekker med grisebinger. Den ene rekka har møkkluker, den andre rister.

Husdyrgjødsel transporteres til gjødsekkjeller under nordre del av driftsbygningen med skruer.

Nordre del bygd i 1994 for melkeproduksjon. Brutto grunnflate ca. 205 m<sup>2</sup>. Fjøs med møkkjeller under og kaldluft høytørke i 2. etasje. Tilbygg i en etasje med mjølkerom/tankrom, kontor og dusjrom med toalett. Fjøset ble ombygd til grisehus i 2007-2008. Mjølkerom/tankrom benyttes nå som grovkjøkken. Høytørka er ikke i bruk. Transport av høy til tørka ble gjort ved hjelp av høykanon.

Utvendig lastelem i gavlenden. Blir benyttet ved mottak av smågris og levering av slaktegris.

Ved å dele innsett av gris i to aldersgrupper er det plass for 220-230 slaktegriser. Grisehuset har ventilasjon med alarm ved stans.

Gjødselporten er ikke tett og må utbedres med nye plater/eventuelt ny port.

Søndre del bygd 1988-1989. Brutto grunnflate ca. 100 m<sup>2</sup>. Består av 2 rom. Det ene rommet er isolert, har støpt golv, og ble bygd som potetlager. Senere benyttet for gris. Benyttes nå som lager for redskap mm. Det andre (søndre) rommet har jord-/grusgolv og benyttes som flisrom og lagerrom for redskap.

Driftsbygningen er tilpasset slaktegrisproduksjon med innkjøp av smågris. I tillegg som lager for redskap mm. Høytørka kan benyttes for løst høy eller firkantbunter med investering i teknisk løsning for transport av høyet til høytørka. Gjødseelpoten må utbedres.

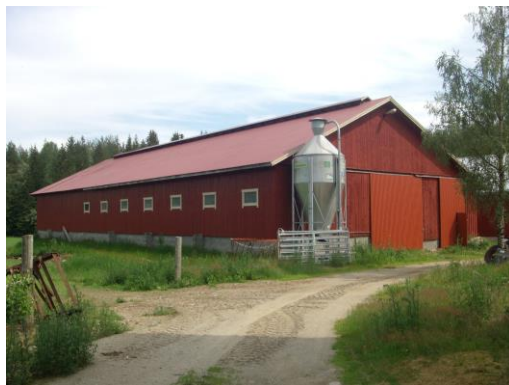
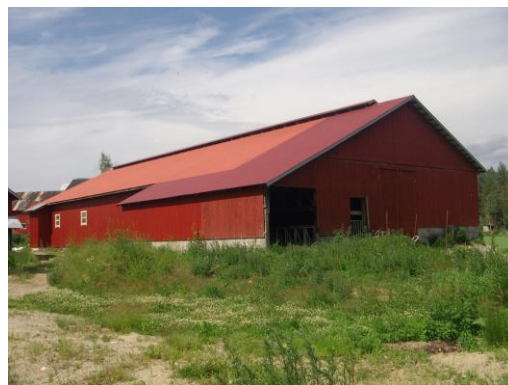
### **Storfefjøs.**

Uisolert tallefjøs for storfe med brutto grunnflate 620 m<sup>2</sup>. Bindingsverk. Støpt golv. Saltak med plater. Utlufting i mønet. Dobbel slagport mot øst. I gavlenden møt vest er det skyveport til husdyrrommet og skyveport til fôrbrettet.

Bygd i 2006 (370 m<sup>2</sup>) med fôrbrett (2 meter bredt) mot yttervegg, skrapeareal langs fôrbrett og talle mot bakvegg. Inndelt i 4 binger med fast vegg i halve byggets bredde og flyttbare grunder i forlengelsen. Front med 39 eteplasser. Påbygd i 2010 (250 m<sup>2</sup>) i forlengelse av bygningen. Utvendig overbygd forbrett. Front med 18 eteplasser.

Storfefjøsset er godt anvendelig for storfekjøttproduksjon med ammekyr eller innkjøp av kalver. Bygningen kan også være aktuell for alternativ bruk. Utefjøs kan benyttes for lagring av redskap. Sommerfjøsset har liten verdi hvis det ikke er storfe på eiendommen.

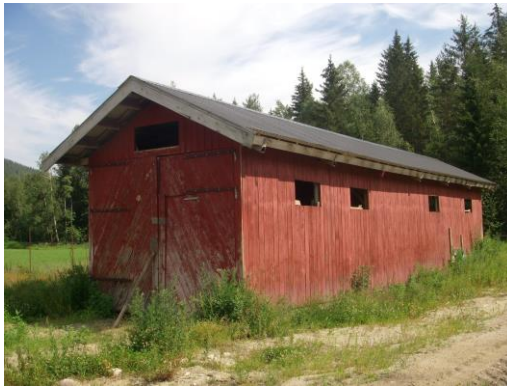
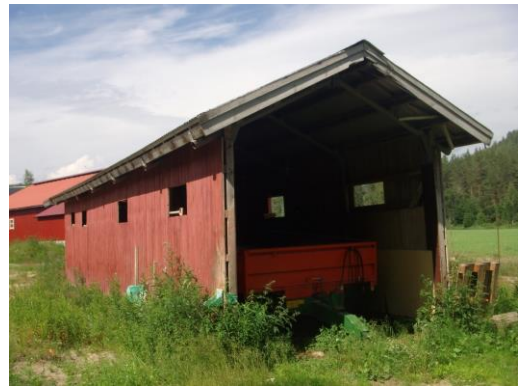
### **Utefjøs.**

Uisolert utedfjøs med brutto grunnflate 60 m<sup>2</sup>. Jordgolv. Fundamnetert på liggende impregnerte stolper. 3 vegger, åpen gavlede mot øst. Dobbel slagport mot vest.  
Saltak med plater. Innvendi panel i 2 meters høgde med plater i 1,2 meters høgde.

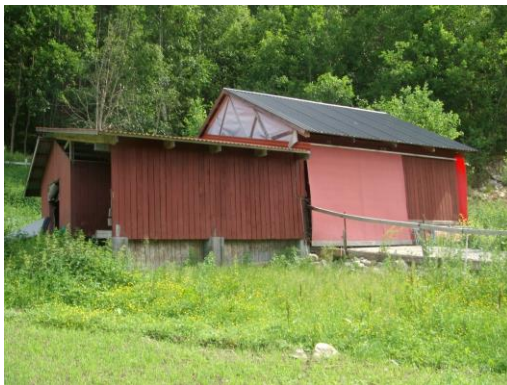
### **Sommerfjøs.**

Sommerfjøsset for storfe ligger ca. 200 meter sør for tunet i tilknytning til dyrket areal. Brutto grunnflate 60 m<sup>2</sup>. Saltak med plater. Søndre del av sommerfjøsset består av støpt fôrbrett og støpt eteplass. Front med eteplass for 12 dyr.

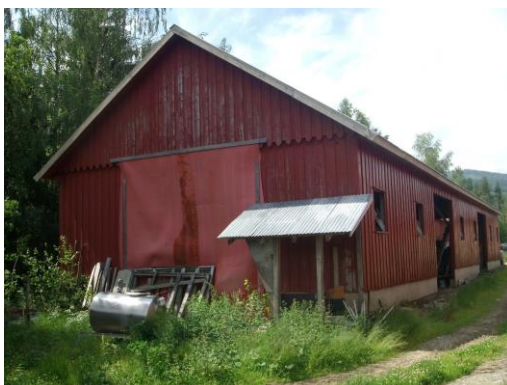
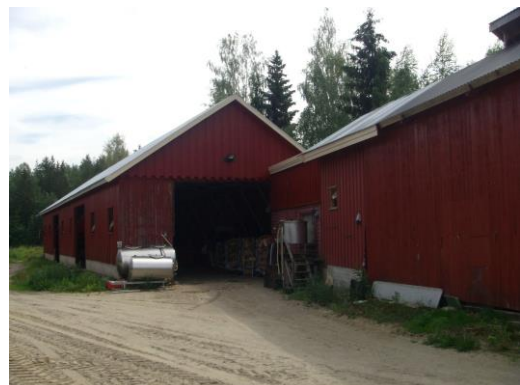
### **Redskapshus.**

Redskapshus i bindingsverk fra 1996 med brutto grunnflate 297 m<sup>2</sup>. Saltak med takplater. Støpt grunnmur. Store åpninger (uten dører/porter) i begge gavelendene og 2 store åpninger på den ene langsiden. Jord-/grusgolv.

I tillegg et smalt lagerbygg i forlengelsen av redskapshuset med brutto grunnflate 55 m<sup>2</sup>. Deler av golvet er støpt. Dobbel slagport i gavelenden.

Redskapshuset er ett åpent rom med god takhøyde som begrenses noe mot ytterveggene pga. konstruksjonen.

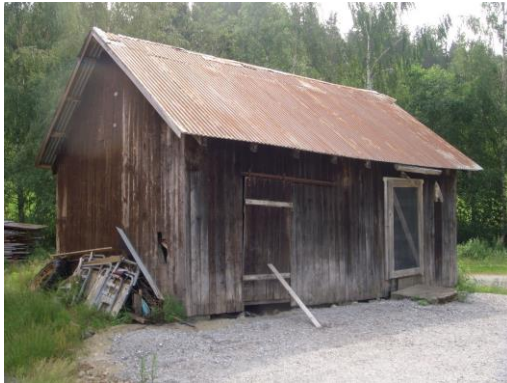
### **Stabbur/skåle.**

Stabbur/skåle fra 1940. Brutto grunnflate 33 m<sup>2</sup>. Benyttes som lager. 2 rom der det ene rommet har plankegolv og det andre jordgolv.

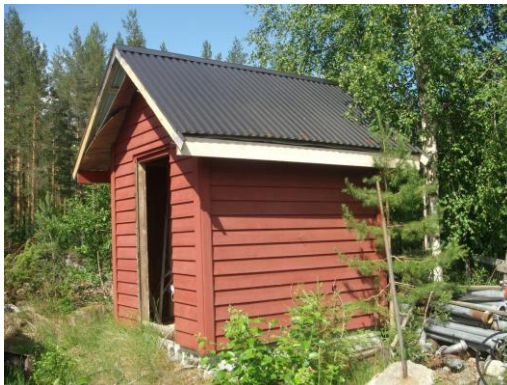
### **Pumpehus for vanning.**

Pumpehus for vanning ved elva Urula. Nedgravd strømkabel. Beregnet for vanning av teiene som ligger ved tunet. Pumpe med kapasitet for 2 vanningsmaskiner. Framføring av vann til teigene med overflaterør. Pumpe m/motor og rør regnes ikke med i taksten. Verdien av vanninga kommer til uttrykk jordverdien (avlingsnivå)

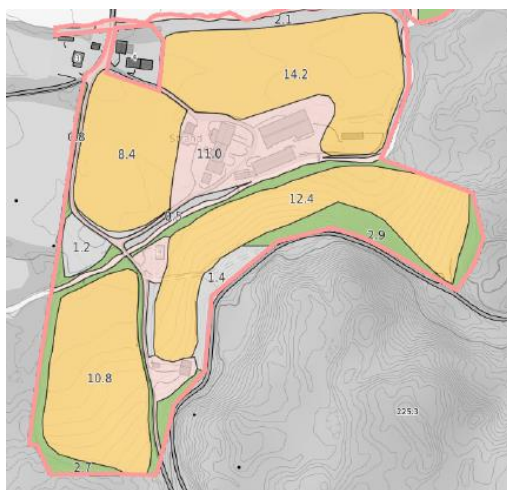
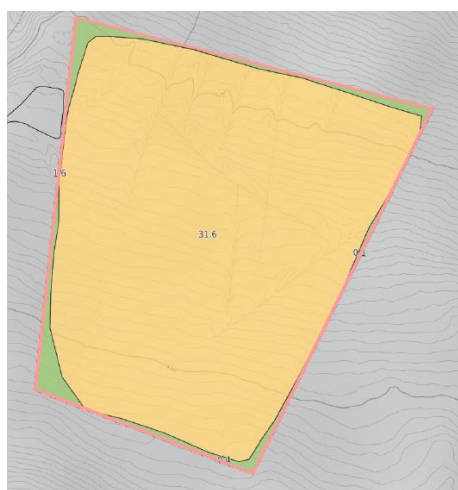
### **Fulldyrket jord.**

Eiendommen har ifølge Gårdskart 77,5 dekar fulldyrkadyrka jord, fordelt på 5 teiger. 4 av teigene ligger ved tunet. Sandjord, som er godt oppgjødslet etter mange år med husdyrhold. For tiden er det kornproduksjon på arealet. En teig (31,6 dekar) ligger ca. 2 km sørvest for tunet i luftlinje. Adkomst via Hedalsveien og skogsbilvei 6 km. Teigen har hellende terreng 420-455 moh. Teigen er for tiden ikke dyrket. Gjenstår noe arbeid med grøfting og planering/gjenfylling av grøfter.

Dyrket mark er i god hevd. Gjenstår ferdigstillelse av jorden lengst fra tunet.
