Tjeldstia 27, 8665 MOSJØEN

**Lys og trivelig leilighet i Kulstadlia  
– med flott utsikt og solrik balkong**

# Tilstandsrapport

## 2-ROMS ANDELSLEILIGHET

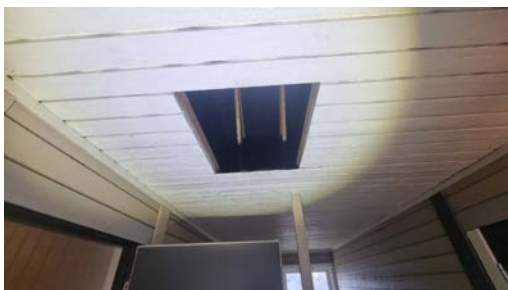
Luke i himling ved inngangsdør.

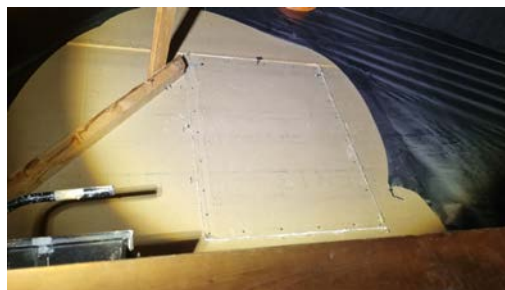
Adkomsten til kaldloftet var ved befaring igjenkledd. Nærmere undersøkelser av kaldloftet anbefales.

Adkomsten til kaldloftet var ved befaring igjenkledd.

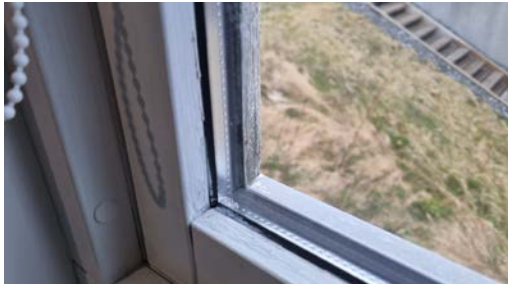
- Karmene i vinduer er slitte og det er sprekker i treverket.

Vindu er værslitt.

- Det må foretas lokal utbedring.

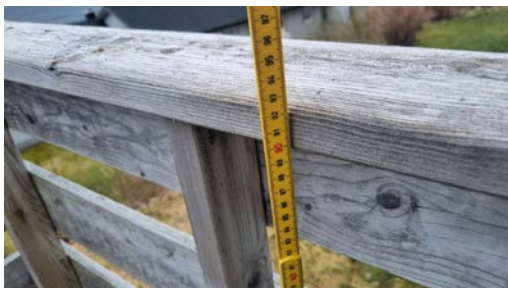
Rekkverket er for lavt i forhold til dagens krav til rekkverkshøyder.

- Det er ikke krav om utbedring av åpninger i rekkverk til dagens forskriftskrav.
- Det er ikke krav om utbedring av rekkverkshøyde opp til dagens forskriftskrav.

Overflatebehandling/utskifting av rekkverk bør påregnes.

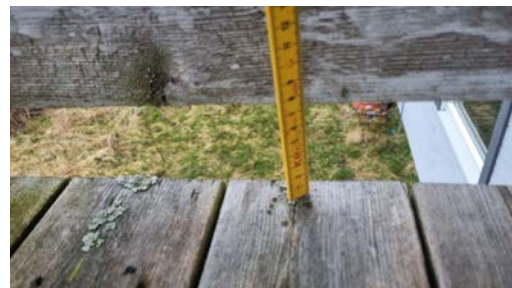
Åpninger i rekkverk er ikke i henhold til krav i dagens forskrifter.

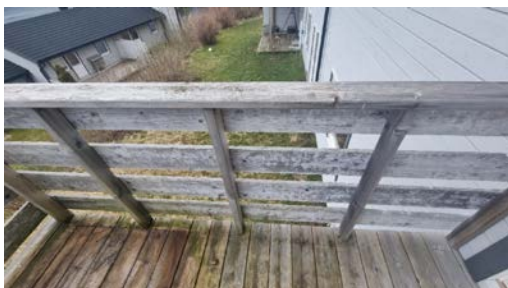
Rekkverket er værslitt.

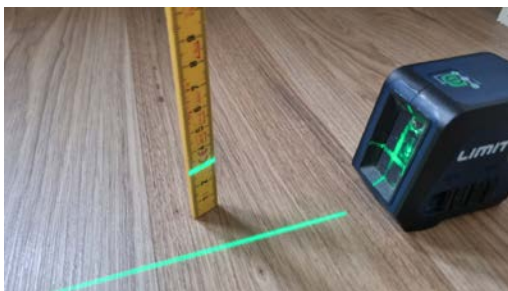
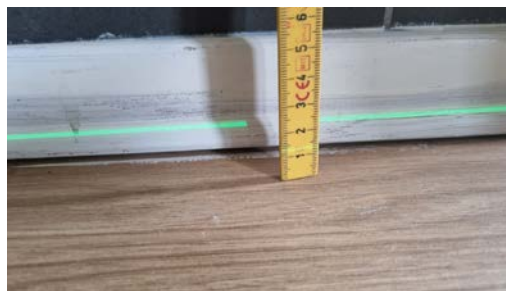
- Det er målt høydeforskjell på mellom 15-30 mm gjennom hele rommet. Tilstandsgrad 2 gis med bakgrunn i standardens krav til godkjente måleavvik.

Kontroll av planavvik.

- For å få tilstandsgrad 0 eller 1 må høydeforskjeller rettes opp. Det vil imidlertid sjelden være økonomisk rasjonelt som et enkeltstående tiltak i en bolig som dette. Dersom boligen en gang skal renoveres, kan man vurdere slike tiltak.

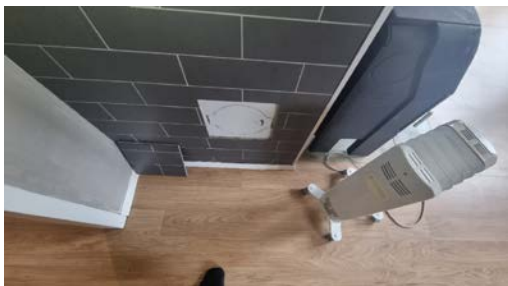
Ildfast plate mangler på gulvet under sotluke på pipe.

- Det anbefales å montere ildfast plate under luker på pipe.

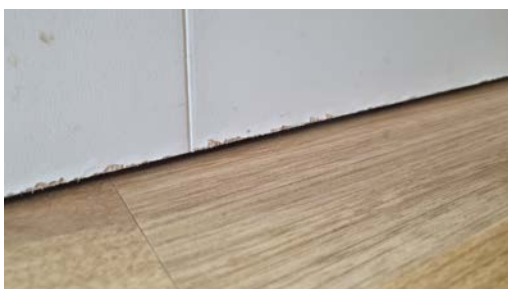
Noe fuktsvell observert i nedre del av dørbladet til baderomsdøren.

Døren fungerer med dette avviket.

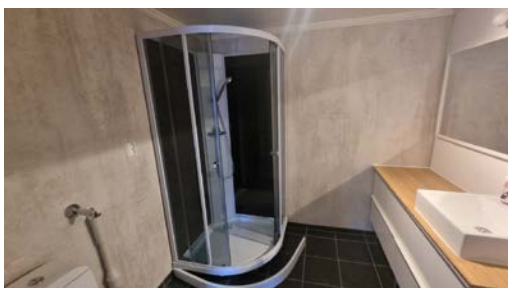
To av veggene har baderomsplater fra 2024, disse ble byttet ifm. med at det hadde oppstått fuktsvell i plater, da det tidligere hadde blitt dusjet direkte på vegger.

Vegger mot dusjkabinett har baderomsplater fra 2024.

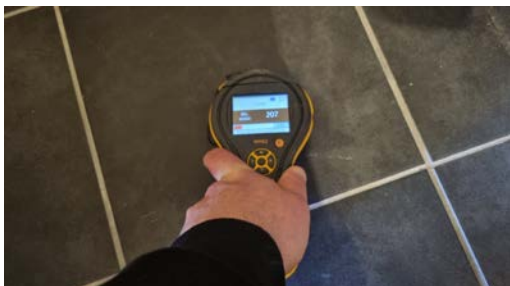
Det ble målt forhøyede fuktverdier i gulvet.

Det ble registrert forhøyde fuktverdier.

Fuktutviklingen bør følges opp med nye målinger over tid for å avklare om fuktverdiene avtar, eller om det er behov for ytterligere undersøkelser og tiltak. Fargeavviket på flisene er kun av visuell karakter og vil ikke være synlig ved bruk av dusjkabinett. Det anses derfor ikke som nødvendig å iverksette tiltak for å lukke avviket.

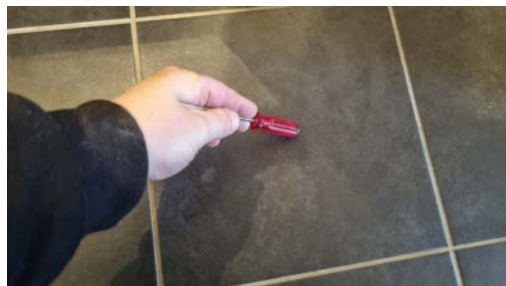
Hvis hele flisen ikke har kontakt med underlaget, og luftlommer oppstår blir dette kalt "bom", og kan medføre at flisen sprekker ved belastning. Vær oppmerksom ved bruk.

Det er påvist at noen fliser har bom (hulrom under).

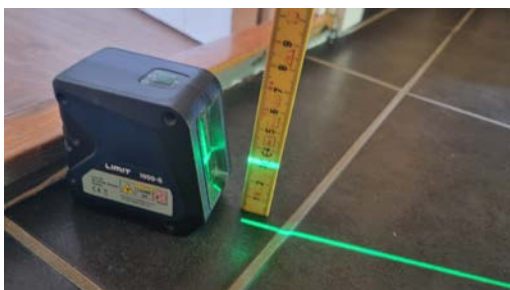
Kontroll av fall.

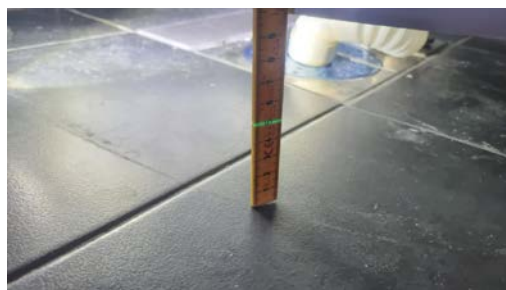
Gulvet har fall til sluk.

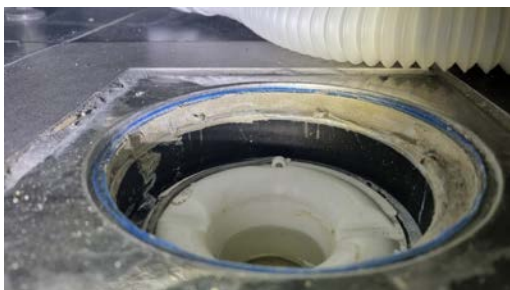
Det er plastsluk og smøremembran med ukjent utførelse.

Det opplyses på befaring at sluk og slukmansjett ble skiftet i 2024 ifm. en forsikringssak. Arbeider ble utført av firma.

Kontroll av sluk.

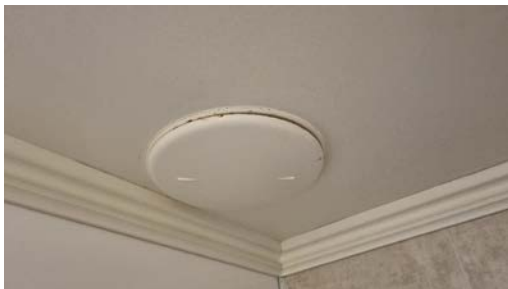
Det er naturlig ventilasjon via ventil i himling

- Elektrisk avtrekksvifte bør monteres for å lukke avviket.

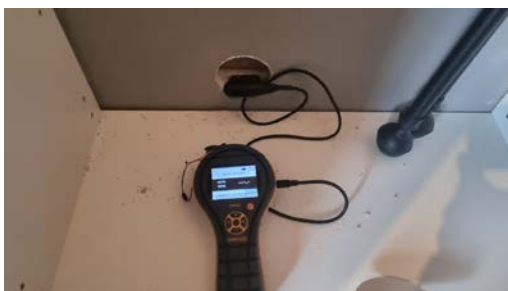
Hulltaking er foretatt uten å påvise unormale forhold. Hulltaking er foretatt i soverom. Fuktkvotemåling (vekt%) i konstruksjonen ble målt til 0.

Hulltaking er foretatt uten å påvise unormale forhold.

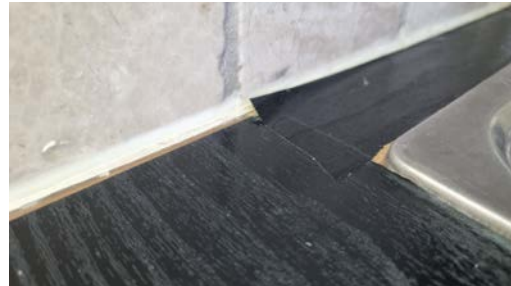
Det er noe skade / ufagmessig utførelse av folie på benkeplaten.  
Skade/fuktsvell i sokkellist.

Ufagmessig utførelse av folie på benkeplate.

Utbedring av avvik anses ikke som umiddelbart påkrevd.

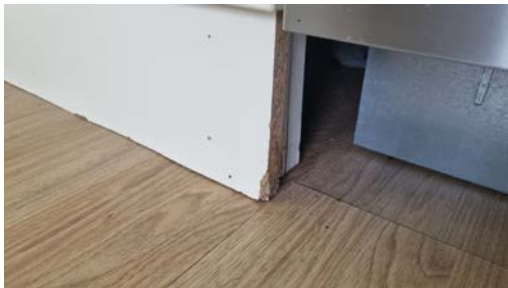
Skade/fuktsvell på sokkellist

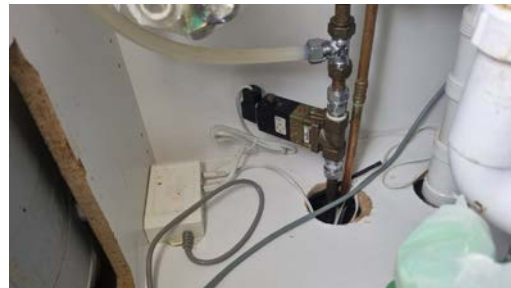
Det er montert waterguard.

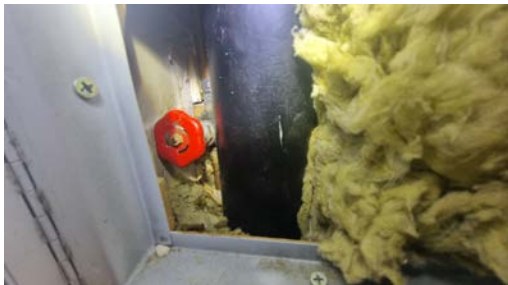
Hovedstoppekran av eldre dato uten kuleventil.

Utskifting av hovedstoppekran bør påregnes.

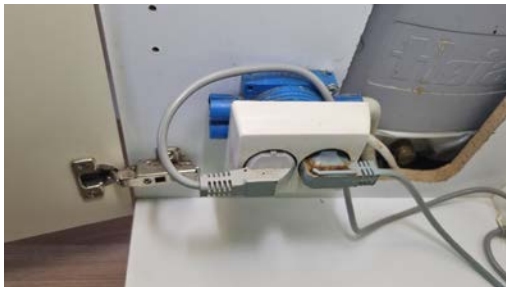
Berederen har el-tilkobling via støpsel.

- Det bør etableres tilfredsstillende el-tilkobling etter gjeldende forskrift.

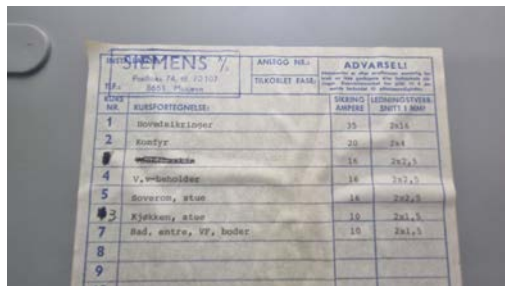
Kursfortegnelse.

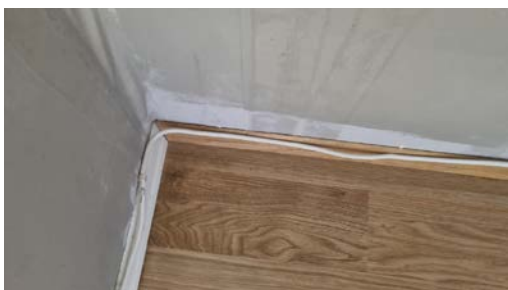
8. Er det tegn til at det har vært termiske skader (tegn på varmgang) på kabler, brytere, downlights, stikkontakter og elektrisk utstyr? Sjekke samtidig tilstanden på elektrisk tilkobling av varmtvannsbereder, jamfør eget punkt under varmtvannstank  
**Nei**
9. Er der synlig defekter på kabler eller er disse ikke tilstrekkelig festet?  
**Ja**

Ledning er ikke tilfredsstillende festet.

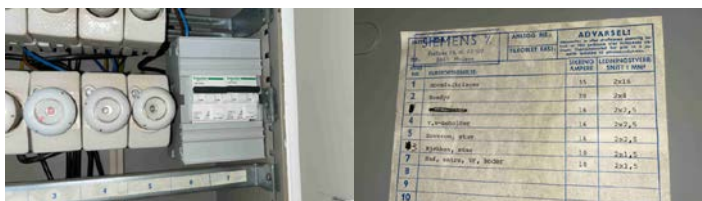
- Sikringsskap** Merking var ikke i samsvar med sikringskurser/vern. Jf. fel § 32  
*Kursfortegnelse var vanskelig å tyde. Informasjon må kontrolleres og rettes opp.*

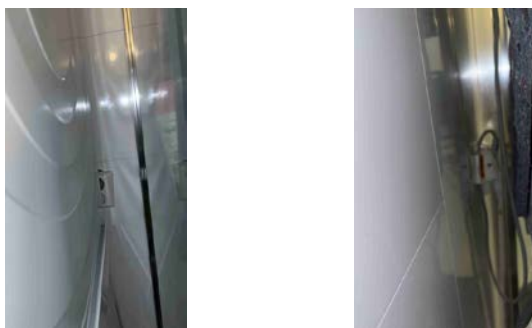
- Bad** Utstyr/anleggsdel var ikke betryggende festet. Jf. fel § 28  
*Stikkontakt var ikke betryggende festet. Gjelder til vaskemaskin og tørketrommel.*
