# Tilstandsrapport

Boligbygg med flere boenheter

Borggata 12 B, 0650 OSLO

Befaringsdato: 15.10.2024

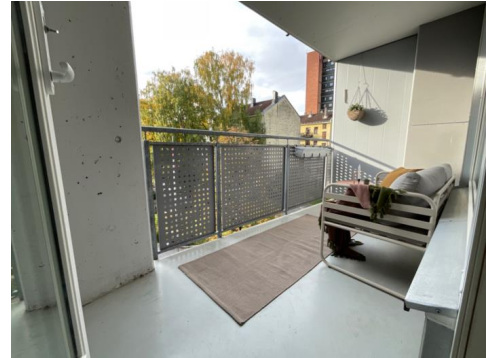
### ! TG 1 Balkonger, terrasser og rom under balkonger

Balkong med støpt dekke, malt utførelse.

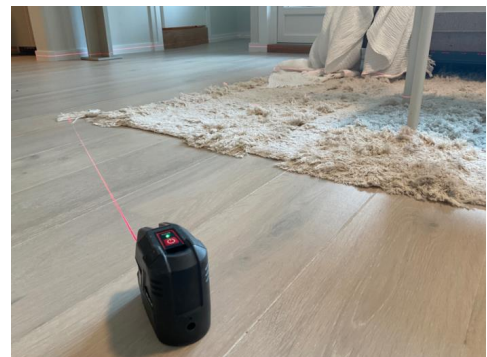
### ! TG 2 Etasjeskille/gulv mot grunn

Etasjeskiller er av betongdekke.

- Målt høydeforskjell på mellom 10 - 20 mm innenfor en lengde på 2 meter. Tilstandsgrad 2 gis med bakgrunn i standardens krav til godkjente måleavvik.

Nivellering entré/stue/kjøkken, avvik ca. 10-20 mm

- For å få tilstandsgrad 0 eller 1 må høydeforskjeller rettes opp. Ytterligere undersøkelser må foretas for å få kartlagt omfanget for utbedring.

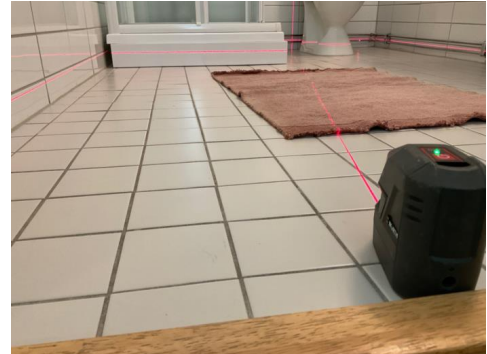
### ! TG 2 Overflater Gulv

Gulvet er flislagt. Rommet har elektriske varmekabler. Fall mot sluk er målt til ca. 15 mm.

- Det er påvist at høydeforskjell fra topp slukrist til golv/synlig topp membran ved dørterskel er mindre enn 25 mm.

- Våtrommet fungerer med dette avviket.

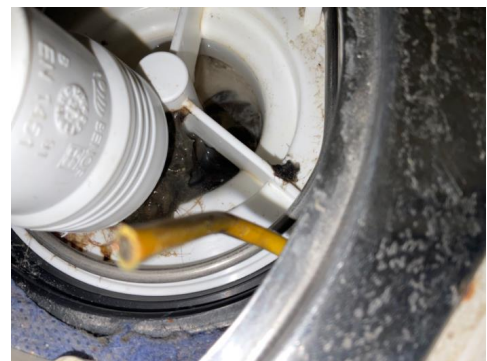
### ! TG 2 Sluk, membran og tettesjikt

Det er plastsluk og ukjent tettesjikt/membran.

- Mer enn halvparten av forventet brukstid er passert på membranløsningen.

Feste jording iht forskrift, rense sluk

- Overvåk tilstanden jevnlig. For å få tilstandsgrad 0 eller 1 må tettesjiktet skiftes ut, men tidspunktet for når dette er nødvendig er vanskelig å si noe om.

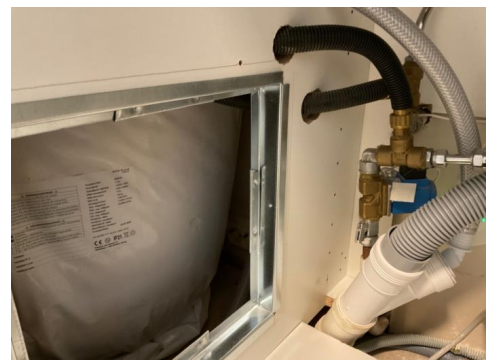
### TG 1 Varmtvannstank

Varmtvannstanken er på ca. 120 liter.
