Maren Stagrims vei 6A, 1930 AURSKOG

**Pen, gjennomgående 3-roms i  
1. etasje med solrik terrasse på 27  
kvm, garasjeplass og svært  
barnevennlig beliggenhet.**

Befaringsdato: 19.09.2025

Rapportdato: 23.09.2025

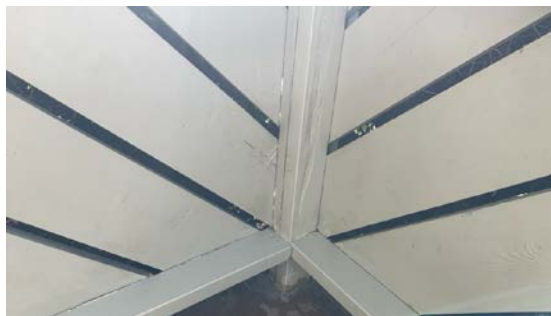
- Det er påvist fukt-/råteskader i konstruksjonen.
- Konstruksjonene har skjevheter.

Det ble påvist råteskader i rekkverket.  
Terrassen har marginale skjevheter og dette skyldes trolig dårlig fundamentering/telehiv eller lignende,

Råteskade i rekkverk.

- Råteskadede konstruksjoner må skiftes ut.
- Lokal utbedring må utføres.

**Kostnadsestimat: 10 000 - 50 000**

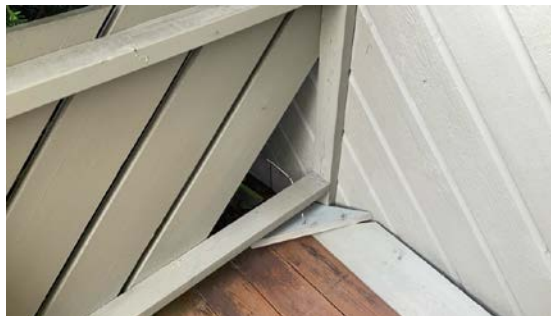
Løse bord i rekkverk.

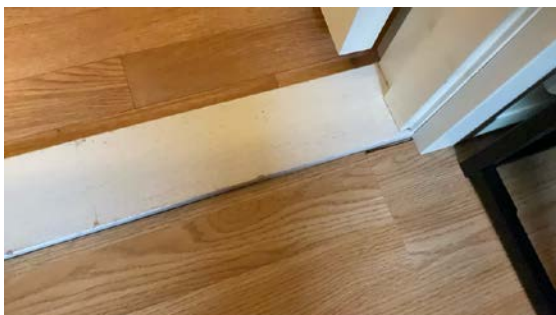
## 1 TG 1 Gulv mot grunn/gulv i 1. etasje

Gulv er av betongdekke mot grunn.  
Det ble gjort stikkprøvekontroll med nivellering av gulv i stue, kjøkken og soverom.  
Det ble stedvis målt planavvik med ca. 5mm. på 2 meters lengde.  
Det ble ikke påvist vesentlige skjevheter/planavvik.

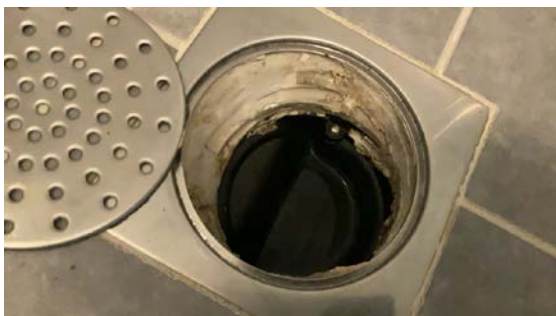
Det er plastsluk fra byggeåret og smøremembran fra 2016 (dokumentert med tilbud, avtale og faktura fra håndverker).  
Det er synlig slukmansjett under klemringen i sluket.

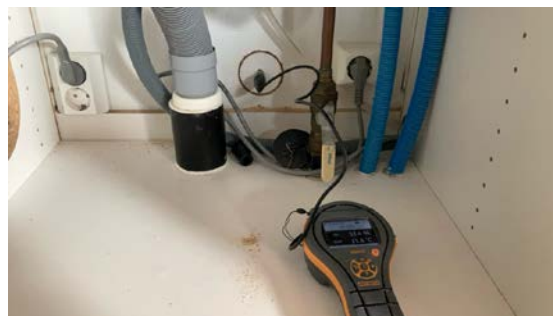
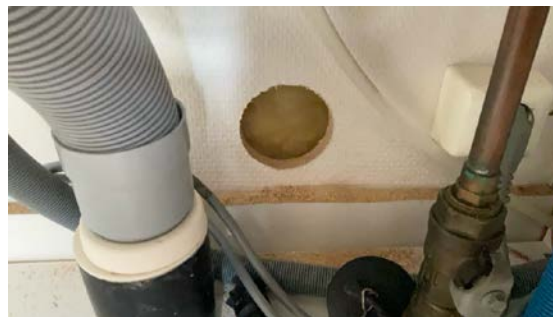
Hulltaking er foretatt uten å påvise unormale forhold.  
Hulltaking ble foretatt i vegg fra kjøkkenet mot dusjnise bad.  
Det ble målt relativ luftfuktighet i vegg og det ble gjort visuell inspeksjon.  
Det ble ved målinger og visuell inspeksjon ikke påvist tegn på fuktskader.

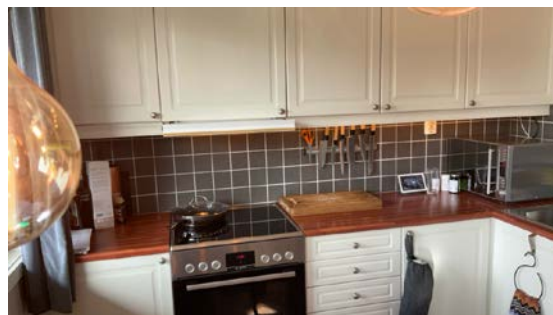
Kjøkkeninnredning består av: Benkeskap og overskap med folierte skrog og 1-speils hvite fronter.  
Laminat benkeplate med nedfelt oppvaskkum av metall.  
Ventilator med avtrekk.  
Oppvaskmaskin.

Innredningen er fra byggeåret.  
Innredningen har normal slitasje med slitasjemerker stedvis som er normalt på innredning av denne alder.

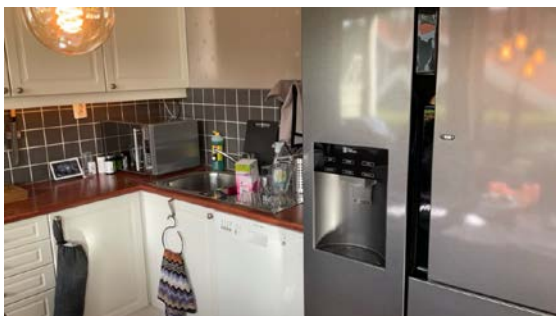
## 1. ETASJE > KJØKKEN

### TG 1 Avtrekk

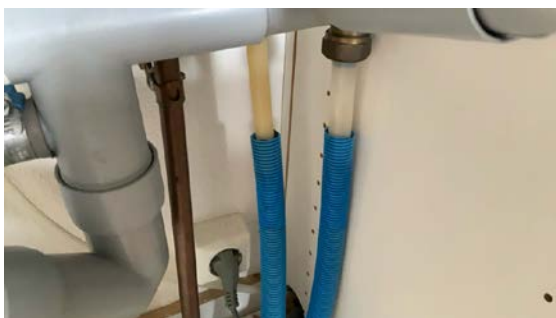
- Det mangler tettemuffer i enden av varerør på rør-i-rør-system. Ved eventuell lekkasje på anlegget kan manglende tettemuffer før til vannskade på kjøkkenet.

- Det må monteres tettemuffer i enden av varerørene.

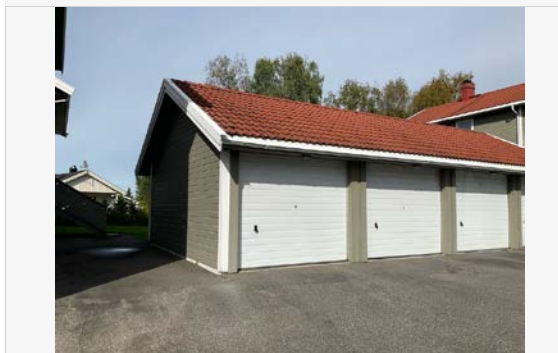
### Garasjeplass i felles garasjebygning.

Biloppstilling-/lagringsplass.
