Gimlevegen 22B, 2846 BØVERBRU

**Lys og meget tiltalende halvpart  
av tomannsbolig - 2 soverom - stor  
terrasse - nært skole, barnehage  
og turområder.**

Befaringsdato: 04.03.2025    Rapportdato: 11.04.2025    Oppdragsnr.: 22359-1094    Referansenummer: UY9540  
Autorisert foretak: MEGLERPARTNER AS    Sertifisert Takstingeniør: Hans Christian Gjestvang    Vår ref:

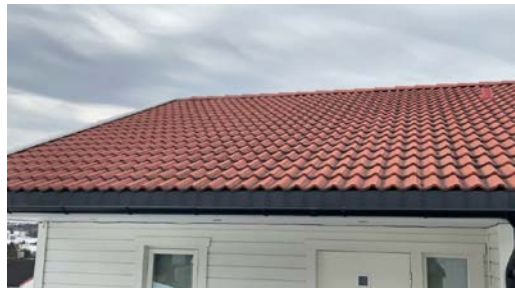
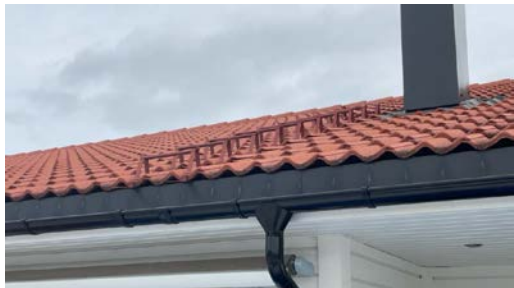
PUNKTER MED TILSTANDSGRAD 2 – PUNKTER SOM KAN KREVE TILTAK:  
Utvendig > Taktekking:  
Vurdering av avvik:  
• Det er avvik:  
Det er registrert manglende luftelyre for avløp over tak.

Taket er tekket med betongtakstein. Siden taket (takkonstruksjon, taktekking og skorstein) kun er observert fra bakkenivå, er vurderingen begrenset av dette. Det er ikke sikkerhetsmessig forsvarlig å bevege seg ut på taket eller observere fra stige. Selv om det ikke er avdekket skader under befaringen, betyr ikke dette at det ikke foreligger skader som en besiktigelse på taket kan avdekke. Vær oppmerksom på denne risikoen. En undersøkelse av taket kan utføres av en fagperson under tilstrekkelige sikkerhetsforhold. Pipebeslag og andre gjennomføringer i taktekking er ikke kontrollert, dette anbefales på generell basis undersøkt. Gjennomføringer i taktekking er svake punkt og risikoen for skader er høy.

- Det er avvik:

Luftelyre anbefales montert.

**Kostnadsestimat: Under 10 000**

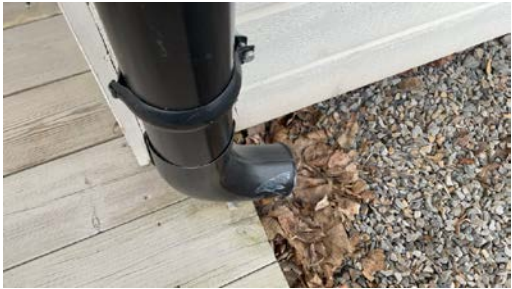
#### TG 2 Nedløp og beslag

Utvendig > Nedløp og beslag:  
Vurdering av avvik:  
• Det er ikke tilfredsstillende bortledning av vann fra taknedløp ved grunnmur.

Utvendige beslag, takrenner og nedløp i metall. Vindskier og toppbord i treverk. Takrenner, nedløp og beslag med normal bruksslitasje. Det bemerkes at kontrollen ble utført fra bakkenivå. Ingen store avvik ble registrert, bortsett fra normal bruksslitasje. Det var oppholdsvær på befaringsdagen, slik at renner og nedløpsrørens funksjon var vanskelig å stadfeste med sikkerhet. Det er behov for jevnlig kontroll av eldre takrenner, nedløpsrør og beslag. Takvann ført til terreng med enkelt utkast.

**Kostnadsestimat: Under 10 000**

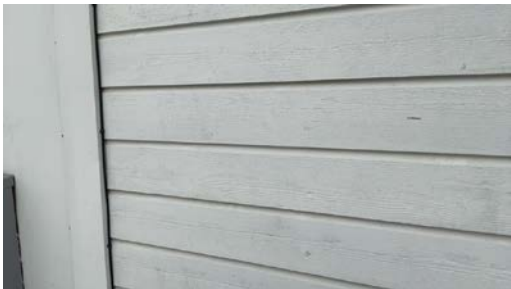
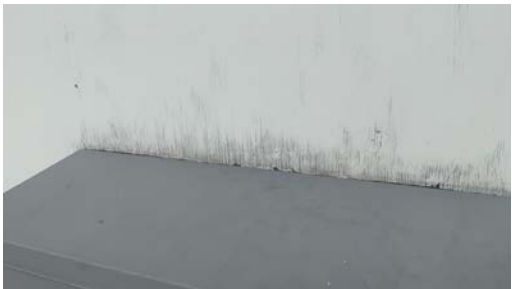
## TG 2 Veggkonstruksjon

Yttervegg i isolert bindingsverk som var normal byggeskikk på oppføringstidspunktet. Liggende utvendig trekledning Overflatebehandling må normalt påregnes, særlig på værutsatte områder.

Lufting av kledningen er ikke iht. dagens anbefalte løsning, men heller ikke dårligere enn normal løsning ved husets byggeår. Lav høyde mellom grunnen og kledning, risiko for skader. Anbefalt høyde mellom terreng og kledning er 30cm.

Det er ingen behov for utbedringstiltak, men det er avvik fra dagens krav.

Kostnadsestimat: Ingen umiddelbar kostnad

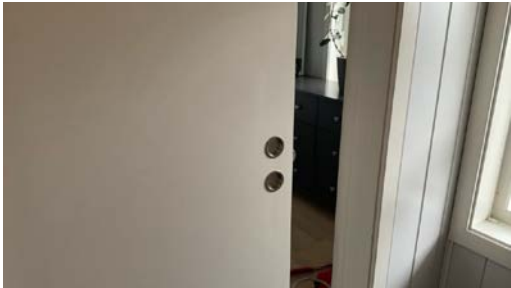
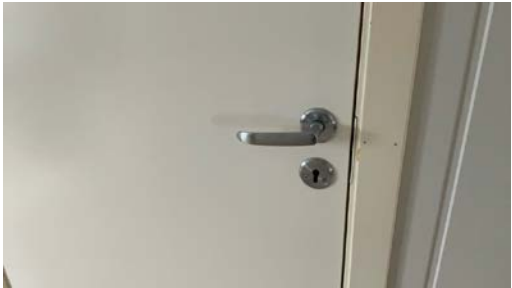
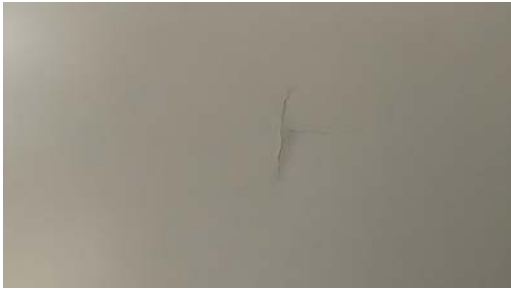
## TG 1 Innvendige dører

Malte glatte innvendige dører. Justeringer må kunne påregnes på tredører som kan bevege seg gjennom ulike årstider. Enkelte sår/merker må påregnes ( normal bruksslitasje)

skade i baderomsdør registrert.

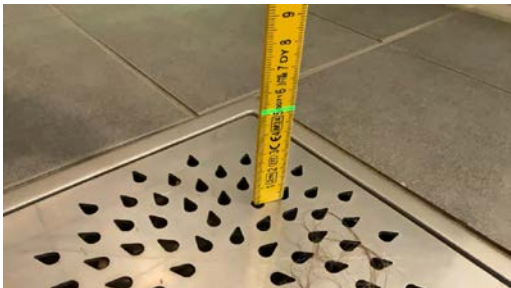
### TG 2 Overflater Gulv

Det er målt ca 21 mm høydeforskjell på gulv fra dørterskel til topp slukrist. Fliser på gulv med gulvvarme. Det dusjes direkte på gulv/vegg, noe som gir økt belastning på konstruksjonene. Ved vurdering av våtrom tas det utgangspunkt i referanse for våtrom som gjaldt ved byggeåret, det kan dermed ha avvik fra dagens krav ihht TEK 2010/2017, hvor det blant annet har krav til fall på 25 millimeter målt fra topp terskel/membran til topp sluk. Fall til sluk er målt kommentert, tilstandsgrad settes etter alder på våtrom og levetid for våtrom er generelt mellom 10-20 år, avhengig av bruk.

- Vurdering av avvik:**
- Det er påvist at høydeforskjell fra topp slukrist til gulv/synlig topp membran ved dørterskel er mindre enn 25 mm.

- Konsekvens/tiltak**
- Våtrommet fungerer med dette avviket.

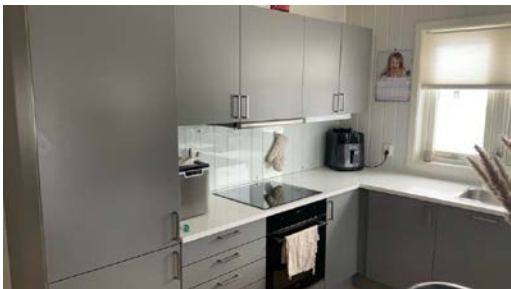
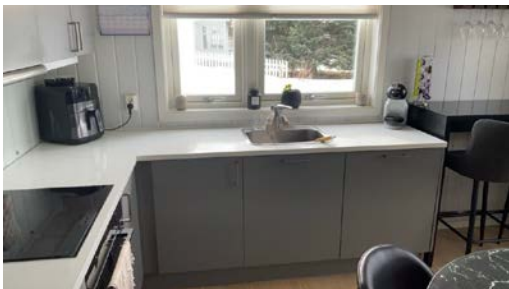
Kjøkkeninnredning med benkestammer, veggstammer og høyskap med glatte fronter. Malte veggoverflater og underbelysning. Laminerte benkeplater. Nedfelt oppvaskkum i børstet rustfritt stål med 1-greps blandebatteri. Integrert platetopp, stekeovn, oppvaskmaskin og kjøleskap med fryser. Veggmontert avtrekksventilator i hvitlakkert stål. Vannstoppersystem med sensorer og komfyrvakt er registrert. Praktisk kjøkken med god skap- og benkeplass. Det er normalt at innredninger og fronter kan være/er utsatt for slitasje. Det kan derfor være enkelte

skader/slitasjer som betraktes som mindre overflateskader. Slike skader blir derfor ikke spesifisert, vurdert eller bemerket. Innredninger synes å oppfylle sin tiltenkte funksjon.

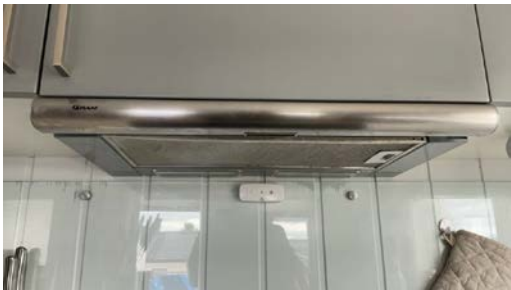
#### TG 2 Avtrekk

Kjøkken > Etasje > Stue/kjøkken > Avtrekk:  
Vurdering av avvik:  
• Det er avvik:  
Kraftig ulyd i vifte.

Anbefales kontrollert og utbedret.

**Kostnadsestimat: Under 10 000**
