Asker gata 2, 0475 OSLO

**Lys og attraktiv 3-R hjørneleilighet  
oppusset i 2023 - Garasjeplass -  
Vestvendt balkong - Heis - VV og  
fyring inkl**

# Tilstandsrapport

# gnr. 225, bnr. 13, snr. 4

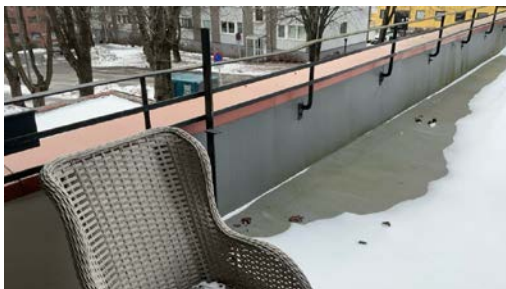
Mer enn halvparten av forventet brukstid er passert på tettesjikt/membran. Det er registrert bom under enkelte fliser, noe som indikerer manglende vedheft mellom flis og underlag. Dette kan over tid føre til at flisene løsner eller skades, særlig ved frostpåvirkning. Det er registrert manglende rekkverk mot tak. På tak er det rekkverk målt til ca 93 cm.

Det er registrert bom under enkelte fliser, noe som indikerer manglende vedheft mellom flis og underlag. Dette kan over tid føre til at flisene løsner eller skades, særlig ved frostpåvirkning. Det er registrert manglende rekkverk mot tak. På tak er det rekkverk målt til ca 93 cm.

- Andre tiltak:
- Tidspunkt for utskiftning av tettesjikt/membran nærmer seg ut ifra alder på dagens tekking.

Fliser på balkonger utsettes for stor belastning grunnet vær og temperaturvariasjoner, og har normalt en levetid på 15–25 år. Dersom bom utvikler seg til flisløsning, må vedlikehold eller utskifting påregnes. Rekkverket bør oppgraderes til dagens krav ved tiltak.

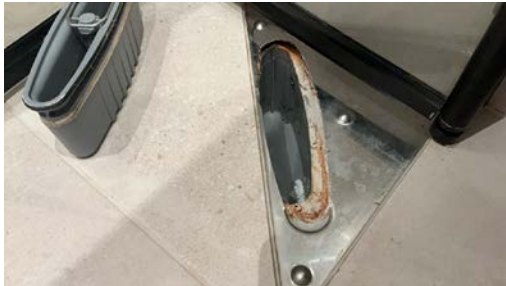
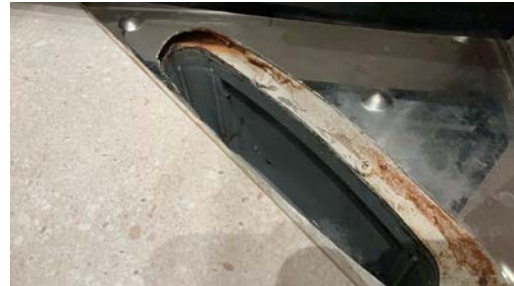
## 2.ETASJE > BAD

Det er ikke foretatt hulltaking mot våtsone, da tilstøtende vegger er av mur/betong, og det lar seg derfor ikke gjøre uten destruktive inngrep. Manglende hulltaking medfører begrenset mulighet for å vurdere tilstanden bak vegger i dusjonen, og det kan derfor ikke utelukkes fuktskader eller feil i konstruksjonen bak synlige overflater. Dette gjelder særlig forhold som:

Det er utført fuktsøk på overflater i dusjonen ved bruk av egnet, ikke-destruktivt måleinstrument. Målingene ga moderat utslag, noe som vurderes som normalt i et våtrom som er i daglig bruk. Fuktnivåene oversteg ikke kritiske grenseverdier.

Moderat fuktutslag i dusjonen skyldes typisk overfladisk fukt i flis og fuger etter bruk, og gir ikke grunnlag for mistanke om lekkasje eller konstruktive skader på kontrolltidspunktet.
