Myrvangvegen 61D, 2335 STANGE

**Nyere 4-roms ende  
rekkehusleilighet med solrik  
uteplass. Carport. Barnevennlig.**

# Tilstandsrapport

# gnr. 96, bnr. 42, snr. 20

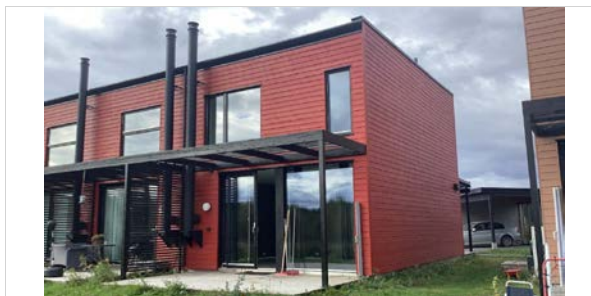
- Hele takkonstruksjonen er gjenbygget. Det er ingen mulighet til vurdering utover alder og observasjoner fra underliggende etg.
- Takkonstruksjonen er en bygningsdel som generelt er utsatt for både utvendige og innvendige negative påvirkninger.  
Det kan ikke utelukkes at det finnes mangler eller skader inne i takkonstruksjonen.

Konsekvens: Kan være skjulte skader i takkonstruksjonen.  
Sjekkes ytterligere.

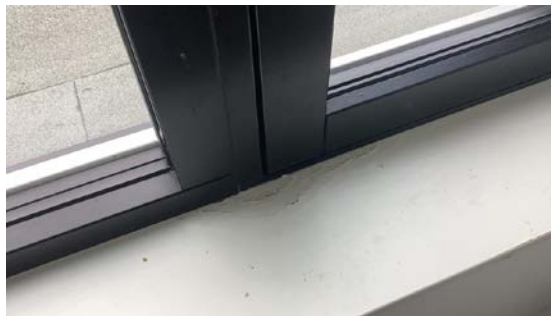
### ! TG 2 Dører

Malt ytterdør med stort glassfelt.  
Heve og skyvedør til terrassen.

- Det er avvik:
- Løs vrider på ytterdør.  
Lås går i utvendig karm.  
Noe slark i skyvedør.

- Tiltak:
- Utbedres.

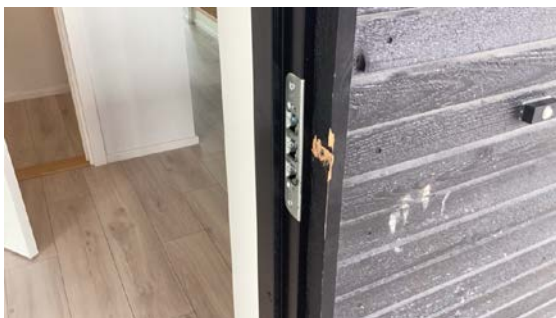
## TG 2 Balkonger, terrasser og rom under balkonger

Terrasseplattning ved stue og inngang direkte på terreng.  
Med levegg og pergola tak over stueterrassen.

Vedlikehold og overflatebehandling.

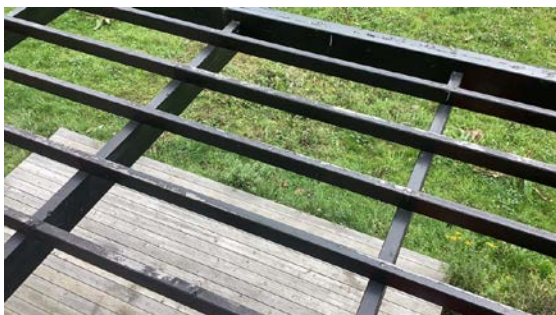
## TG 2 Andre utvendige forhold

Det er ikke utarbeidet/ fremlagt  
tilstandsanalyserapport/vedlikeholdsplan for fellesdelene i bygget.  
Vedtektene beskriver hva som er sameiets vedlikeholdsansvar og hva  
som er andelseiers vedlikeholdsansvar.  
I denne tilstandsrapporten er det kun det innvendige i leiligheten +  
vindu/dører/balkong/terrasse som er med.

- For å lukke avviket ihht NS 3600.2018 må det utarbeides en  
Tilstandsanalyserapport/vedlikeholdsplan for fellesdeler i bygget. Da  
dette er opp til borettslag/sameie å rekvirere er kostnadsestimat ikke  
satt.

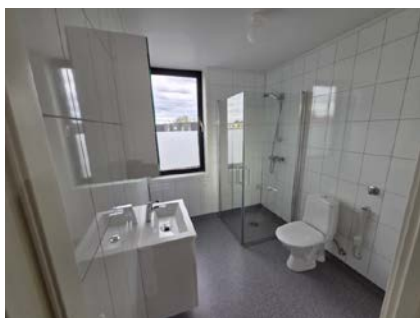
## 1 TG 2 Overflater vegger og himling

- Det er vindu/dør med ikke fuktbestandige materialer i våtsonen (ved vask, dusj, badekar, osv.), løsningen eller byggematerialet er uegnet. Vindu i våtsonen, men dusjdør hindrer vannsprut på vinduet.

- Uegnede materialer må fuktbeskyttes/utskiftes.

På dette badet må det brukes dusjdører eller dusjkabinett som sikrer mot vann på overflater og på vindu som ikke er fuktbeskyttet.

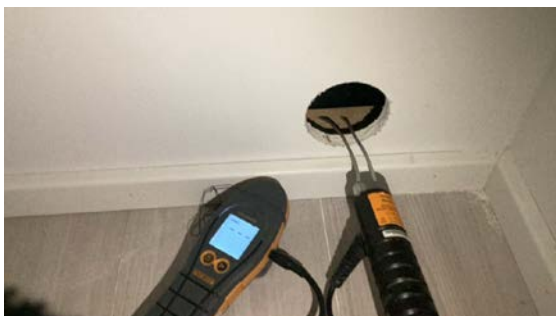
## KJØKKEN

Kjøkkeninnredning med glatte fronter. Laminert benkeplate. Rustfri oppvaskkum og opplegg for oppvaskmaskin. Integrert kjøl/frysenskap, platetopp, stekeovn. Det er vannstoppsystem og komfyrvakt.

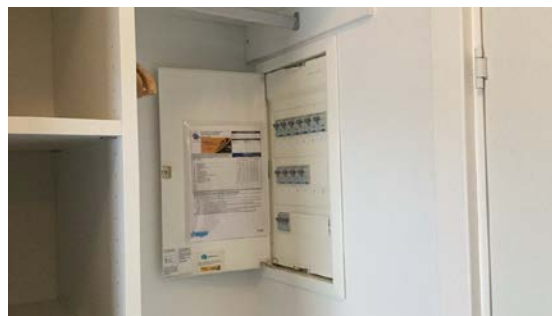
## ! TG 3 Branntekniske forhold

1. Er det mangler for brannslukningsutstyr i boligen iht. forskriftskrav på søknadstidspunktet, men minst Byggeforskrift 1985?  
**Nei**
2. Er det skader på brannslukningsutstyr eller er apparatet eldre enn 10 år?  
**Nei**
3. Er det mangler på røykvarsler i boligen iht. forskriftskrav på søknadstidspunktet, men minst Byggeforskrift 1985?  
**Ja Demonterte røykvarslere (TG3).**
4. Er det skader på røykvarslere?  
**Nei**
