Engehaugen 21B, 2818 GJØVIK

**Koselig rekkehus - smakfullt
kjøkken - 4 soverom - garasje -
barnevennlig og fin beliggenhet.**

Tilstandsrapport

REKKEHUS

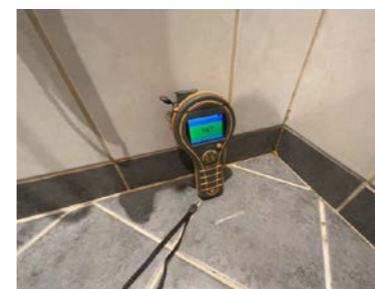
UNDERETASJE > BAD UNDERETASJE

TG 3 Overflater Gulv

Rommet fungerer med dagens tilstand, men tilfredsstillende ikke krav til våtrom. Det er ikke behov for utbedringstiltak siden våtrommet fungerer i dag, men ut ifra alder og registrerte skader kan ytterligere skader plutselig oppstå på eldre våtrom.

Kostnadsestimat: 50 000 - 100 000

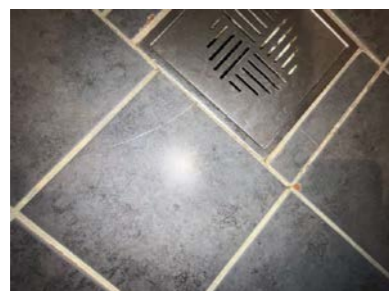
UNDERETASJE > BAD UNDERETASJE

TG 2 Sluk, membran og tettesjikt

- Overvåk tilstanden jevnlig. For å få tilstandsgrad 0 eller 1 må tettesjiktet skiftes ut, men tidspunktet for når dette er nødvendig er vanskelig å si noe om. Ved renovering, påse at alle forhold med tettesjiktet, våtsone, sluk, røranlegg mv. dokumenteres.

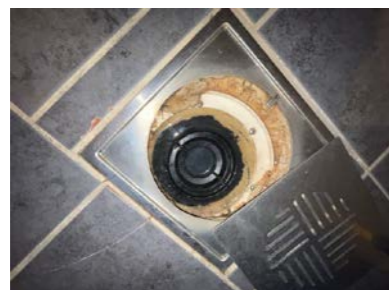
UNDERETASJE > BAD UNDERETASJE

TG 2 Sanitærutstyr og innredning

TG 1 Tilliggende konstruksjoner våtrom

Det er åpen vegg bak dusj, fukt er målt uten avvik.
