# Attraktiv selveierleilighet med sjønær og populær beliggenhet på Heistadtangen.

## Heistadtangen 11D

Selveierleilighet m/garasje  
Heistadtangen 11D  
3941 Heistad

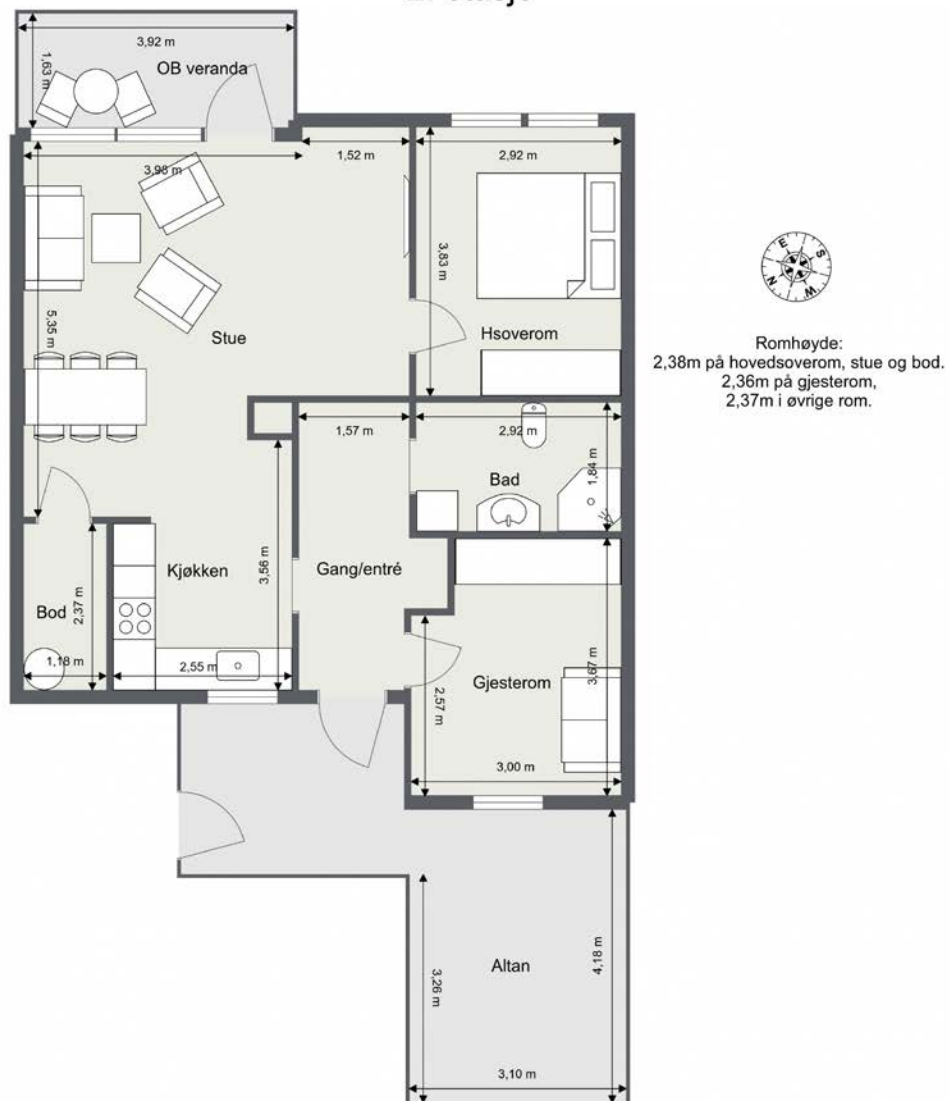
### 2. etasje

BRA-i: 75 m<sup>2</sup> Stue, kjøkken, bad, to soverom, gang og bod.

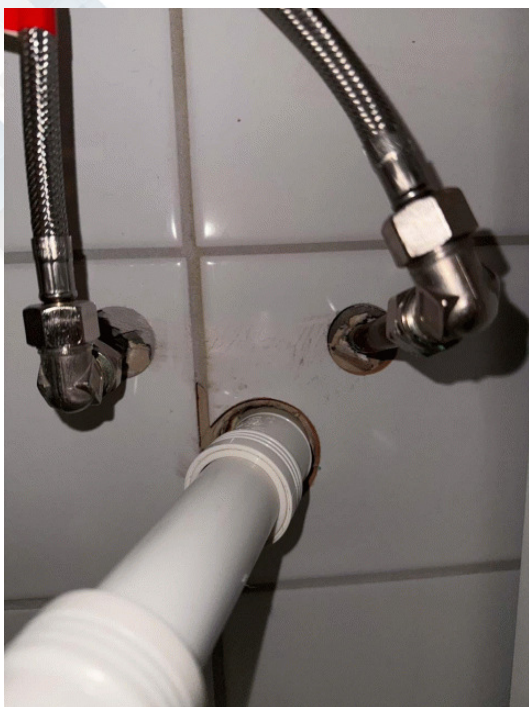
**TG 2** 1.1.3 Membran, tettesjiktet og sluk

Membranen er fra 1992

Det ble boret hull i tilstøtende vegg for våtsone og foretatt fuktmåling, uten å påvise unormale fuktforhold.

Tettedetaljene ved rørgjennomføringer for vann og avløp til servanten vurderes som usikre, noe som kan medføre risiko for fuktinntrenging i underliggende konstruksjoner. Det anbefales å etablere nye, tette løsninger.

**Merknader:** Forventet levetid på membran er 20 år.
