## Thomas Johan Nilsen

# Lettstelt selveierleilighet med solrike uteplasser og egen garasje.

Selveierleilighet m/garasje  
Heistadtangen 11D  
3941 Heistad

#### Boligens tekniske tilstand:

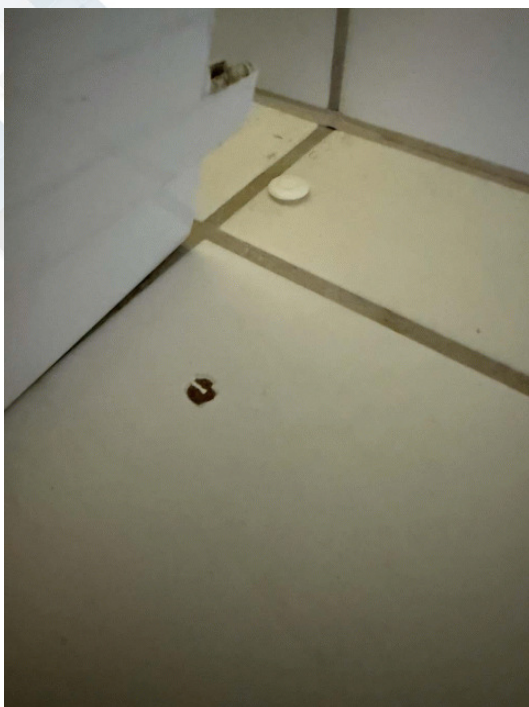
**TG 2** 1.1.3 Membran, tettesjiktet og sluk

Overflatene fremstår i normalt god stand, alder tatt i betraktning. Det ble ikke avdekket hulrom bak fliser, riss eller sprekker med behov for tiltak. Det bemerkes borede hull i fugene bak dusjkabinett som er tettet med silikon.

TG2 vurderes grunnet alder og hull i fuger bak dusjkabinett. Siden badet er over 30 år gammelt og det ikke foreligger dokumentasjon på utførelse eller vanntetthet, og det er gjort tiltak (boringer og tetting med silikon), er dette å anse som et avvik.

Fall på gulv ble kontrollert med laser. Det registreres 15mm fall over en lengde på ca. 2m ut fra dørterskel mot sluk. Det bemerkes at dette er tilstrekkelig fall over denne lengden etter gjeldende byggeforskrift ved oppføringstidspunkt. Overflatene fremstår med forventet bruksslitasje, og det ble registrert enkelte sår i flisene. Slike skader kan over tid redusere overflatens vannavvisende egenskaper og medføre økt risiko for fuktinntrenging. Det anbefales å erstatte skadede fliser eller utbedre med egnet tettemasse for å opprettholde overflatens fuktsikring.

TG2 vurderes grunnet slitasje og sår i enkelte flis.

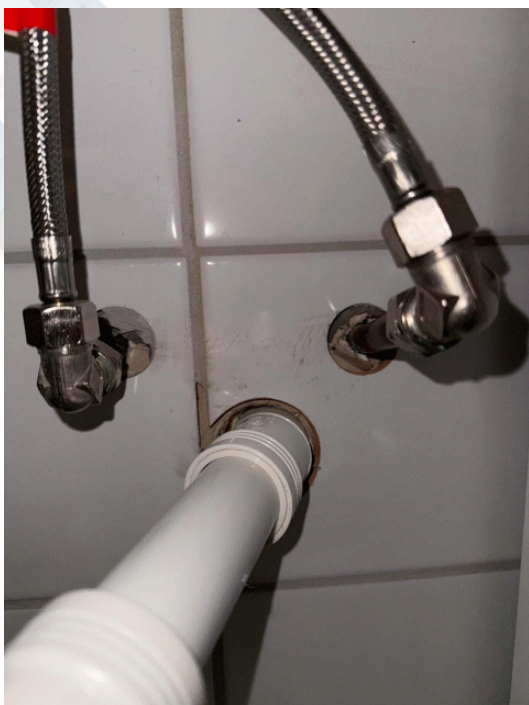
Membranen er fra 1992

Det ble boret hull i tilstøtende vegg for våtsone og foretatt fuktmåling, uten å påvise unormale fuktforhold.

Tettedetaljene ved rørgjennomføringer for vann og avløp til servanten vurderes som usikre, noe som kan medføre risiko for fuktinntrenging i underliggende konstruksjoner. Det anbefales å etablere nye, tette løsninger.

**Merknader:** Forventet levetid på membran er 20 år.

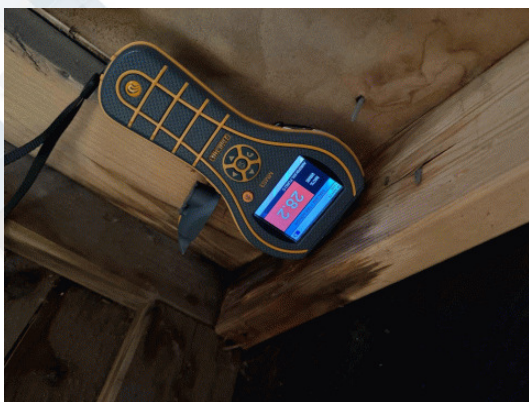
Bjelkelag dekket med asfaltapp, terrassebord på gulv og rekkverk og levegg av tre. Det registreres en rekkverkshøyde på 0,88m hvor kravet i gjeldende byggeforskrift er 1m. For øvrig fremstår terrassen i god stand uten skader med behov til tiltak.

Bjelkelag med flis på gulv og rekkverk av tre. Det registreres en rekkverkshøyde på 0,89m hvor kravet i gjeldende byggeforskrift er 1m. Det er registrert fuktansamling og utført fuktmåling i hjørnet av bod på altanen, noe som indikerer mulig svikt i tettedetaljene i dette området. Hjemmelshaver opplyser at sameiet tidligere har forsøkt utbedring av fuktskade i samme området. Hjemmelshaver opplyser også om at dette forholdet ligger under sameiets ansvarsområde. Det anbefales at tiltak vurderes og følges opp av sameiet for å hindre videre fuktbelastning og eventuelle følgeskader. For øvrig fremstår terrassen i god stand uten skader med behov til tiltak.
