Holsetgata 41D, 2318 HAMAR

**HAMAR / HOLSET**

# Holsetgata 41 D 2318 HAMAR

## Tilstandsrapport Eierskifte

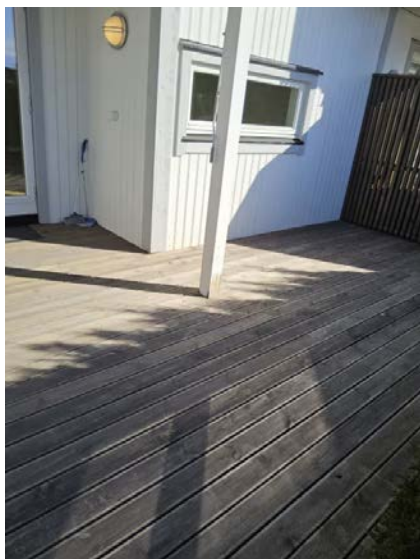
Bilde viser terrasse.

| Type | Terrasse |
|---|---|
| Er det tegn på sopp/råteskader i treverk eller skader i betong? | Nei |

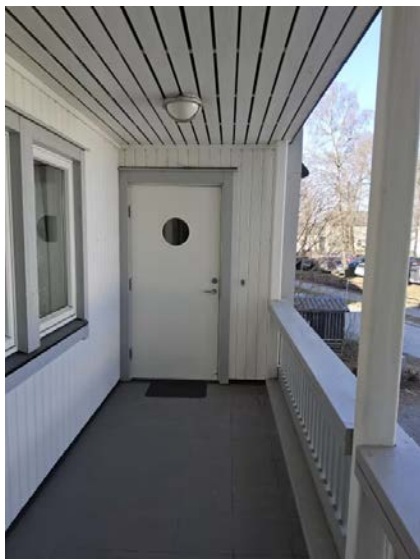
Bilde viser ytterdør.

| Beskrivelse | |
|---|---|
| Er det påvist værslitte karmen, fuktskader eller råteskader? | Nei |
| Er det ved stikkprøver registrert avvik ved åpne/lukkemekanismen? | Nei |
| Er det påvist avvik ved utvendig tetting som beslag, vannbord, og omramming? | Nei |

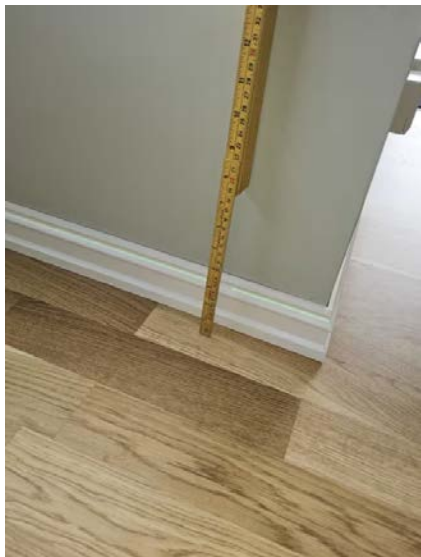
- Etasjeskille og gulv på grunn: Det registreres skjevhet i stue, hvor forskjellen fra høyeste til laveste punkt er målt til 12 mm over ca 1,4 meter.
- Membran, tettesjikt og sluk på bad: Med bakgrunn i alder på tettesjiktet / overflater er restlevetiden på rommet usikker.
- Sanitærutstyr på bad: Drenering fra innebygget toalettsisterne er ikke registrert. Det kan derfor ikke verifiseres om vanninstallasjonen er utført slik at eventuelt lekkasjevann raskt blir synliggjort.

Bilde viser måling av etasjeskiller.

| Type | Huldekke |

| Type | Huldekke |
|---|---|
| Det vurderes at det ikke er behov for umiddelbare tiltak, men ved eventuell legging av nytt gulv som stiller krav til planhet av underlaget, bør avretting påregnes. | |

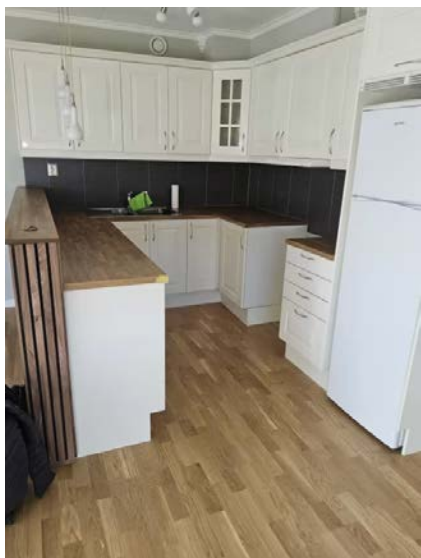
Bilde viser kjøkken.

| Er det påvist fukt /skader rundt vask/kjøleskap/oppvaskmaskin? | Nei |
| Er det påvist skader på kjøkkeninnredning utover normal slitasje? | Nei |

| Er det registrert avvik på avtrekk? | Nei |
| Det ble gjennomført service på ventilatoren i 2025. | |

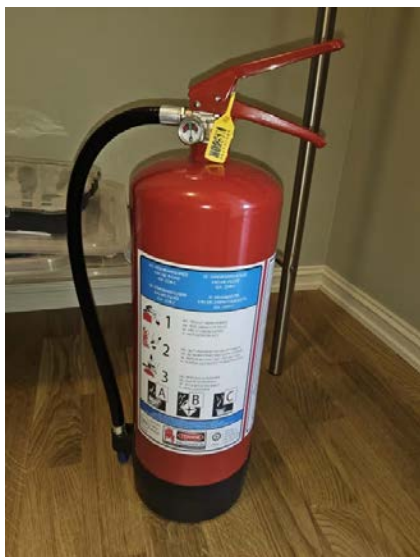
Bilde viser brannslukningsapparat.

Er det avvik på krav til rømning, dagslysforhold eller takhøyde? Nei

Er det skader på brannslukningsutstyr, røykvarsler, eller er apparat eldre enn 10 år? Nei

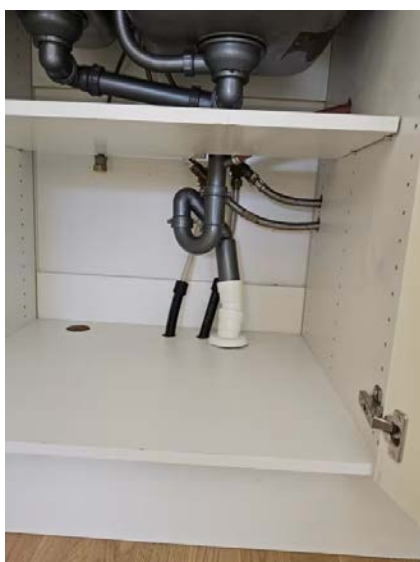
Bilde viser røropplegg under oppvaskkum på kjøkken.

Type avløpsrør Plast

Har avløpsrør nådd en alder som gir økt risiko for skader eller følgeskader? Nei

Det er ikke påvist noen stakeluke i boenheten. Staking kan i enkelte tilfeller utføres via sluk eller andre installasjoner med avløp.

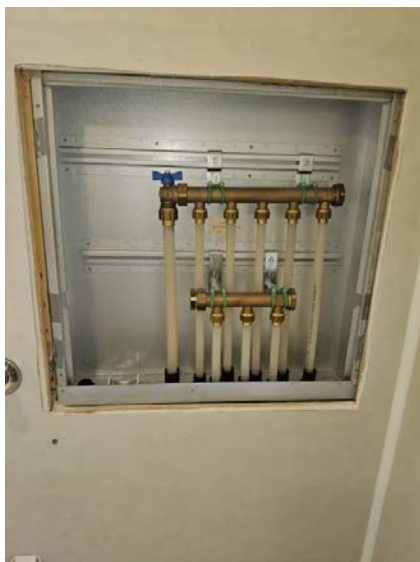
Bilde viser fordelerskap for rør i rørsystem på bad.

| Type anlegg | Rør i rør system |
| Har vannrør nådd en alder som gir økt risiko for skader eller følgeskader? | Nei |
| Er det manglende isolering av vannrør hvor det er risiko for frost eller kondens? | Nei |
| Er det registrert tegn til lekkasjer eller skader på vannrør? | Nei |

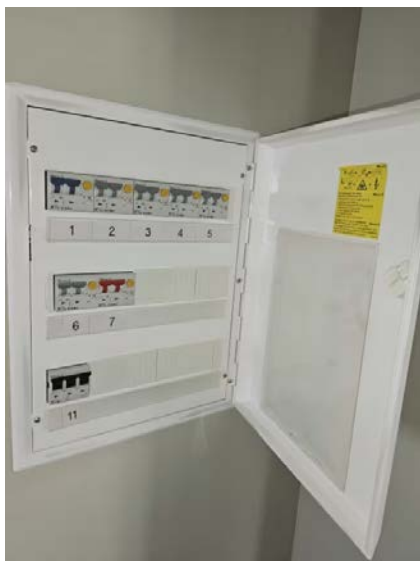
Bilde viser sikringsskap.

| Er det tegn på varmgang (termiske skader) på kabler, brytere, downlight, stikkontakter, og elektrisk utstyr? | Nei |

Det er foretatt en elkontroll bolig, NEK 405-2, datert 25.04.2025. Det ble ikke avdekket avvik på anlegget.

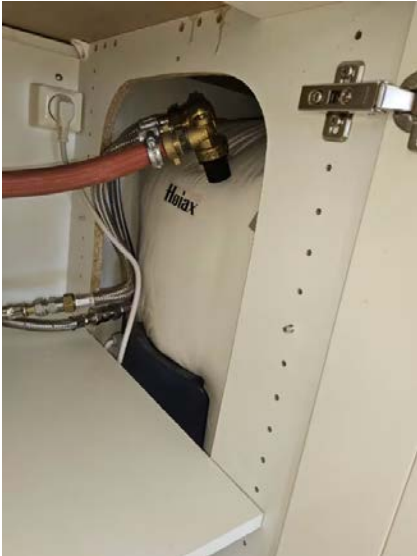
Bilde viser varmtvannsbereder.

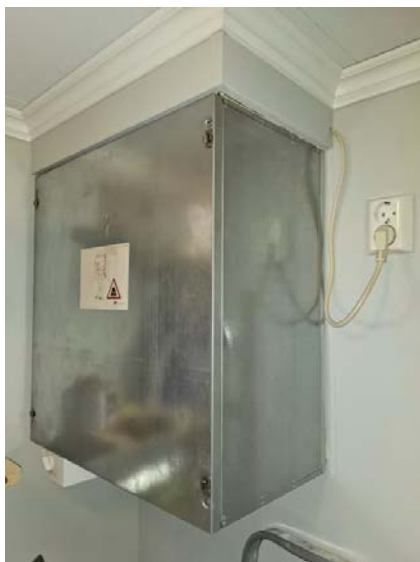
Bilde viser ventilasjonsaggregat.

| Type ventilering | Mekanisk avtrekk |
| Det er gjennomført service på ventilasjonsaggregatet, og selger informere om at motoren i anlegget vil bli skiftet. Dette er ikke videre undersøkt i denne rapporten. | |

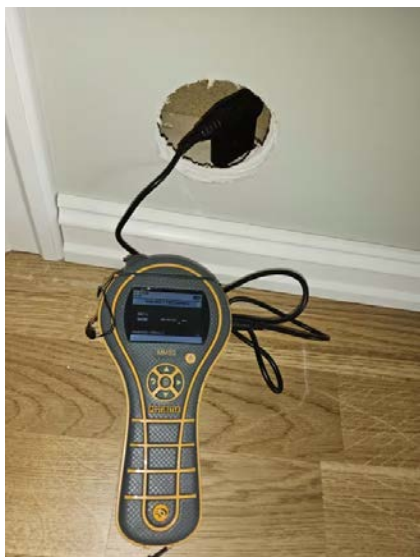
- Overflater gulv på bad: Gulvet er tilnærmet flatt og har stedvis motfall.

Bilde viser fuktmåling.

| Er det påvist avvik i krav om høydeforskjell på tettesjikt/fall til sluk? | Ja |
| Er det fare for at lekkasjevann fra installasjoner i rommet ikke når sluket? | Ja |

Det er foretatt hulltaking med 73 mm hullbor fra tilstøtende gang. Undersøkelsen viser ingen tegn til skader eller fukt i konstruksjonen (piggmåling under 7 vektprosent).

| Jevnlig ettersyn anbefales slik at tiltak kan iverksettes ved behov. | |
| <b>Utbedringskostnader overflater</b> | <b>Under 10 000</b> |

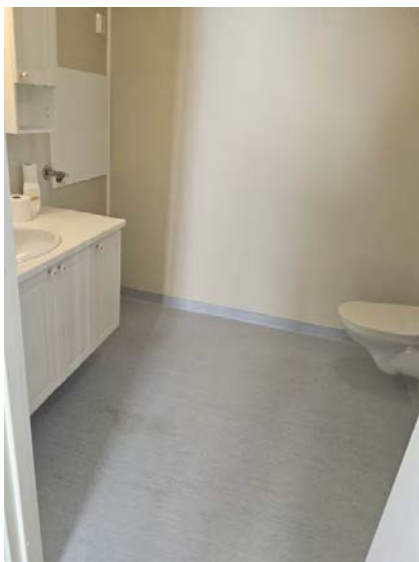
Bilde viser bad.

| Har membran/tettesjikt nådd en alder som gir økt risiko for skader eller følgeskader? | Ja |

| Er det manglende drenering av lekkasjevann fra innebygd sistene? | Ja |
| Drenering fra innebygget toalettsistene er ikke registrert. Det kan derfor ikke verifiseres om vanninstallasjonen er utført slik at eventuelt lekkasjevann raskt blir synliggjort. | |
