Storgata 68, 8900 BRØNNØYSUND

**SENTRUM | Moderne
selveierleilighet i 3.etg. med 2
soverom | Parkeringskjeller og
heis**

Tilstandsrapport

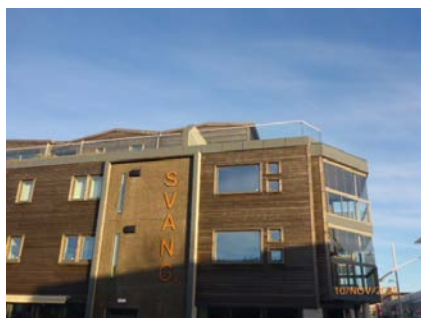
Veggene er bygget opp av stål, betong og felter med bindingsverk. Bindingsverksveggen er kledd med liggende trekledning. Dette er en felles bygningsdel, og det vises til sameiet for tilstandsvurdering.

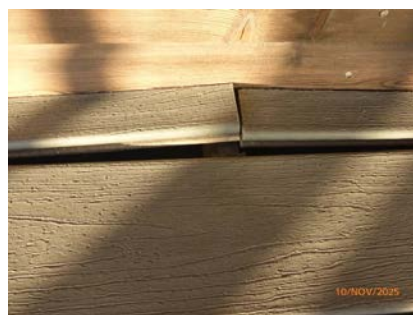
Balkongdekke: Det er avvik: Dekket er utført med skjevheter, samt løse falser og skjøter.

Det bør vurderes om dekket kan utbedres, eventuelt byttes ut med et mer egnet produkt for å sikre stabilitet og funksjon. Skjevheter og løse falser/skjøter kan medføre økt risiko for skader, redusert levetid og potensielle sikkerhetsproblemer. For videre vurdering, reklamasjon, tiltak og kostnader, vises det til sameie/utbygger.

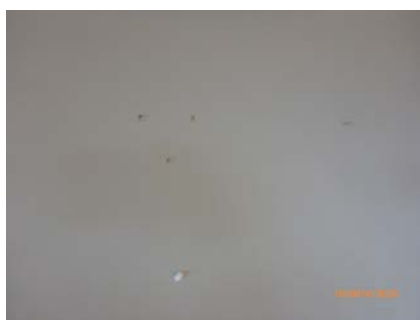
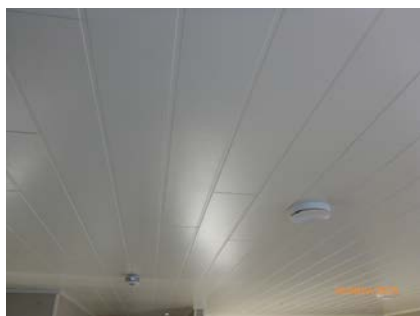
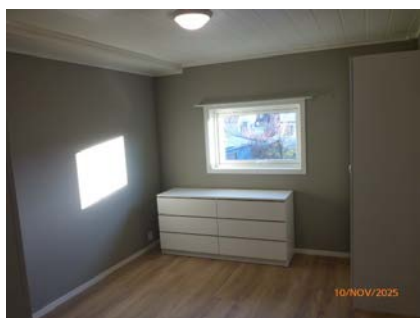
Veggene har malte plater og betongvegger. Innvendige tak har malte panelplater.

Noen merker etter montering av løsøre/utstyr.

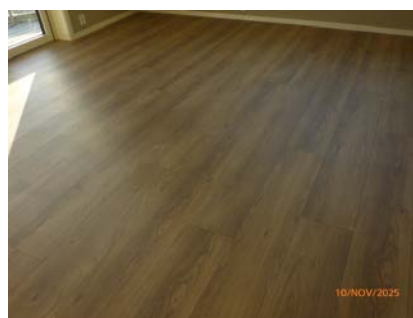
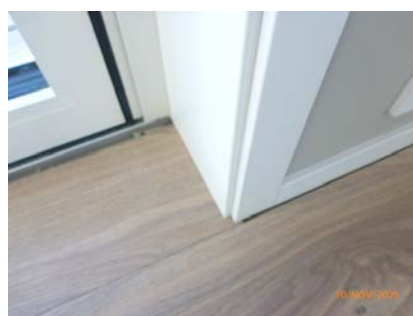
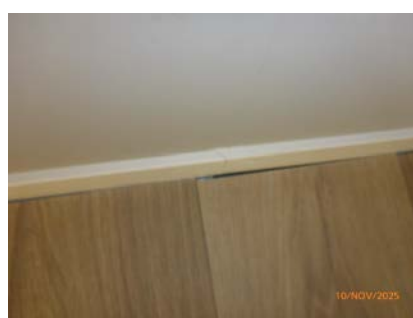
TG 2 Gulvene

Gulvene: Det er avvik: Laminatgulvet er montert uten tilfredsstillende overdekning av gulvlister på større deler av gulvet langs veggene. Det mangler listing eller tetting mot balkongdøren. Det er observert noe kanting av endeskjøter, blant annet utenfor bad/vaskerom.

Innvendig er det gulv av laminat.

Kanting av endeskjøter bør utbedres for å hindre ytterligere slitasje og fuktskader.

Manglende tiltak kan medføre økt risiko for fuktinntrengning, skader på gulvet og redusert levetid på laminatgulvet.

For ytterligere vurdering, reklamasjon, tiltak og kostnader, vises det til sameie/utbygger.

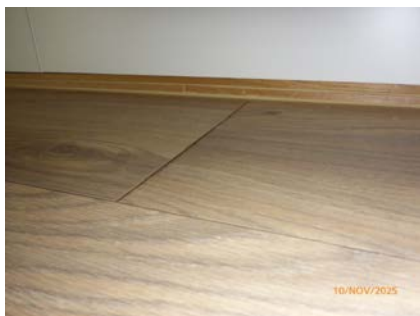
Det er observert noe kanting av endeskjøter, blant annet utenfor bad/vaskerom.

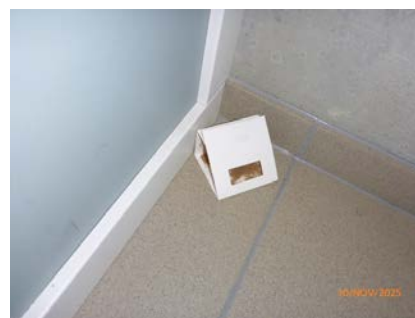
TG 2 Skjeggkre

For ytterligere tiltak, vises det til sameie.

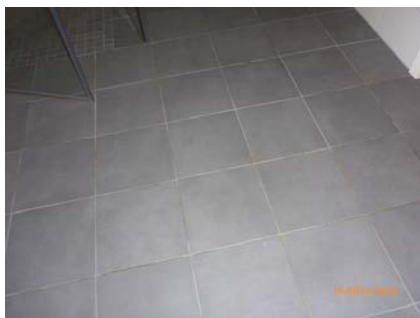
3.ETASJE > BAD/VASKEROM

Det er ikke tilstrekkelig fall (minst 1:100) for å lede eventuelt lekkasjevann frem til sluket.

Det bør vurderes tiltak for å bedre fallet mot sluk, slik at eventuelt lekkasjevann fra vaskemaskin, varmtvannsbereder eller rør-i-rør-skap ledes effektivt til sluket. Manglende tilstrekkelig fall medfører økt risiko for vannskader i omkringliggende konstruksjoner ved lekkasje.

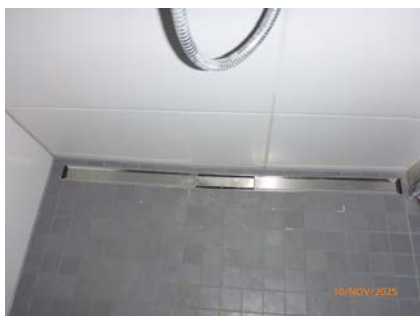
3.ETASJE > BAD/VASKEROM

TG 2 Sluk, membran og tettesjikt

Det bør innhentes dokumentasjon på utførelse av membran i slukrennen. Manglende dokumentasjon medfører usikkerhet om utførelsen, noe som gir økt risiko for lekkasjer og fuktskader i konstruksjonen.

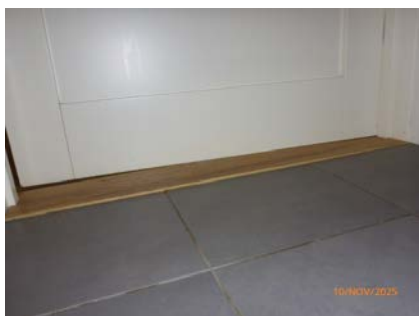
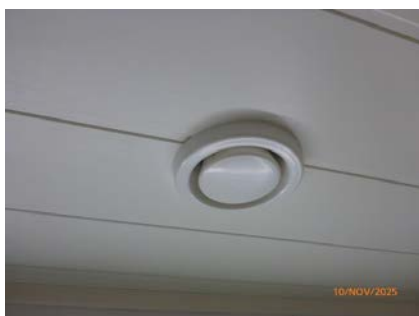
3. ETASJE > BAD/VASKEROM

Tilliggende konstruksjoner våtrom

Ingen symptomer på fukt på fukt fra bruk, som riss i flisfuger eller på vegg i entré.

Ved fuktsøk her, er det ikke registret forskjeller i ledeevne som kan indikere fukt fra bruk.

Pr. i dag er det ingen grunn til å anta at det finnes fukt inne i veggene fra bruk av våtrommet.

Det er tilstøtende boenhet mot vest med lyd og brannvegg. Det er underliggende boenhet under betongdekke. Ikke inspisert fra tilstøtende boenheter.

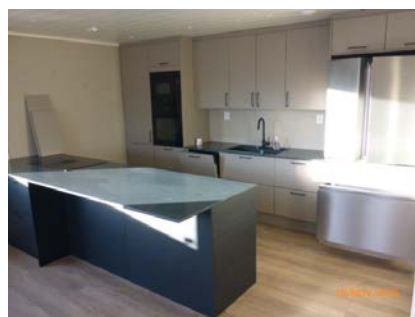
Ved fuktsøk med Protimeter MMS 2 ble det ikke registrert forskjeller i verdier som kan indikere muligheten for bakenforliggende fukt i risikoutsatte områder på kjøkkenet.

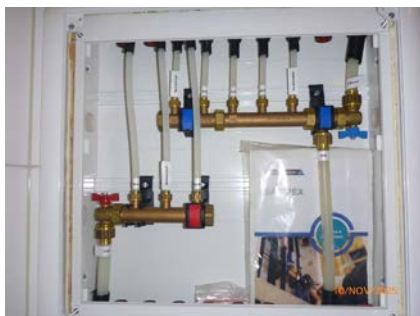
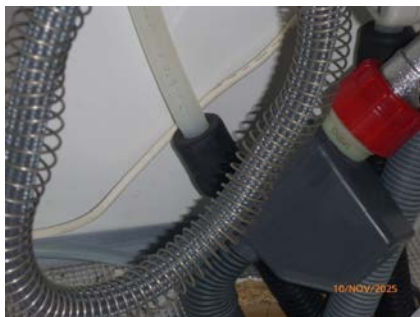
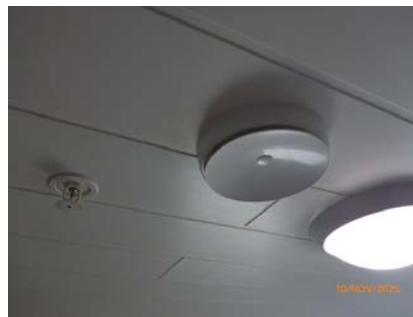
Det er montert tettemuffer på rør inn til kjøkkenbenk. Undertegnede har ikke fagspesifikk rørleggerkompetanse. Dersom det ønskes en grundigere kontroll og vurdering av anlegget, anbefales det å kontakte autorisert rørlegger.
