Forebakken 10, 4480 KVINESDAL

**Kvinesheia! Romslig og velholdt  
enebolig i naturskjønne  
omgivelser med egen vannlinje.**

| Tilstandsrapport ..... | 45 |

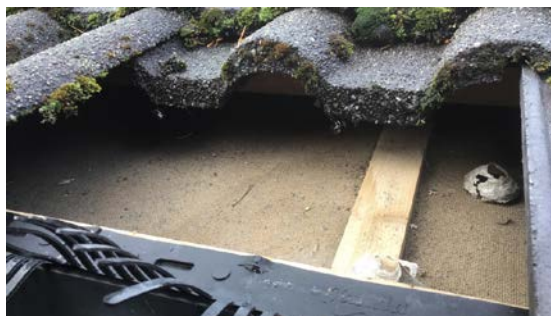
Generelt fremstår takstein med noe aldringstegn og værslitasje. Det er registrert en del mose på taksteinen, noe som medfører at taksteinen vil utsettes for økt fuktbelastning. Dette kan medvirke at brukstid reduseres.

Stedvis noe mose på overflate. Anbefales fjernet da det kan forringe levetid på taktekkningen.

- Overvåk tilstanden jevnlig. For å få tilstandsgrad 0 eller 1 må tekkingen skiftes ut, men tidspunktet for når dette er nødvendig er vanskelig å si noe om.

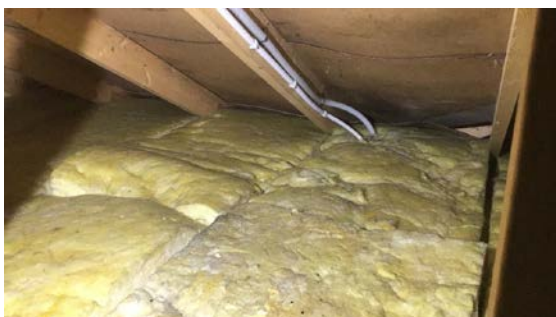
Isolasjonen går mot undertaket

- Andre tiltak:
- Lifting/ventilering bør forbedres med etablering av luftespalte nedkant tak langs hele takflaten, som vil forbedre luftsirkulasjonen av kalt loft betraktelig.
- Det bør gjøres tiltak for å forhindre mus å komme inn i konstruksjonen

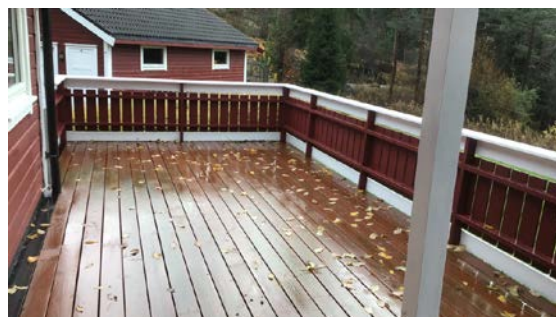
Terrase ved inngang

For at rekkverkene skal ha god sikring mot fall, anbefales det at det gjøres høyere og i tråd med dagens krav til rekkverkshøyde på 1 m.  
Det er imidlertid ikke noe krav om slik forhøyning, da rekkverket ble opprinnelig oppført før nåværende krav ble gjort gjeldende.  
Konsekvens av lavt rekkverk på balkonger er at dette gir økt risiko for fall og fallskader

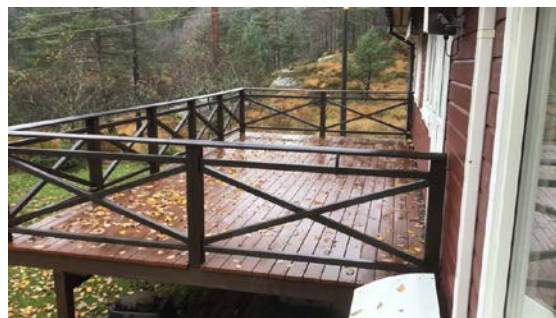
Rekkverk av tre fra terrasse/balkong fra loft etg har høyde som er lavere enn dagens krav til rekkverkshøyder.  
Rekkverk er blitt oppført med høyden etter byggeårets krav.  
For å gjøre rekkverk mer sikker mot fall/fallskader, bør rekkverket forhøyes.

Terrasse fra soverom

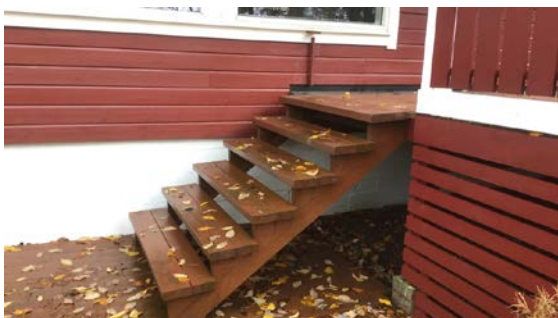
Mangler rekkverk

- Rekkverk må monteres for å lukke avviket.

Kostnadsestimat: Under 20 000

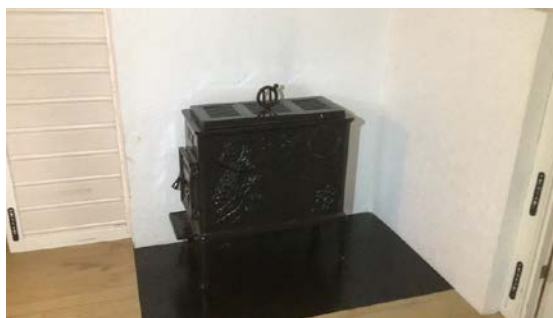
Ved inspeksjon av utvendige overflater på pipe og brannmur, ble det ikke registrert sprekker eller riss av betydning.

For teknisk tilstandsanalyse av pipe og ildsted, henvises det til lokalt brann- og feiervesen

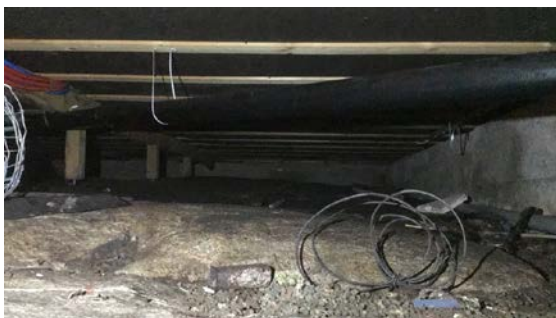
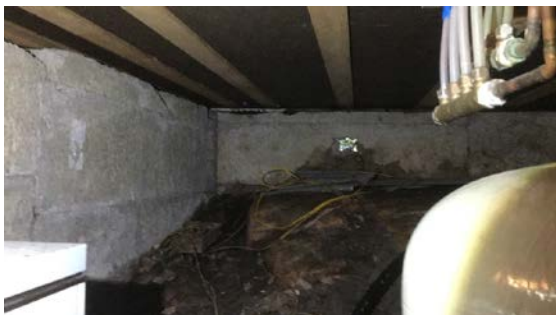
- Det er manglende fuktsperre på bakken.

Fuktigheten kan være høy i slike rom/kjellere på grunn av fuktighet fra grunnen, innsig av vann og/eller kondensering.

Temperatur og fukt forhold kan gi skader i konstruksjoner slik som bjelkelag, og ofte utvikle seg over tid.

- Fuktspærre på bakken bør etableres.

En må følge med på tilstand i slike rom ved jevne mellomrom.

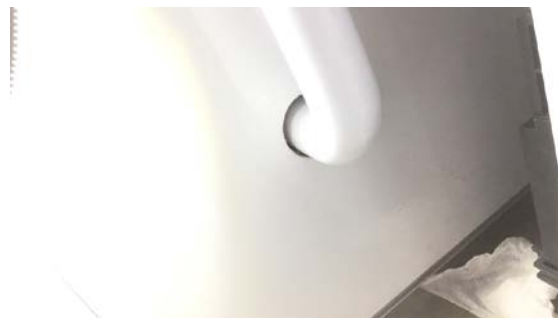
-Mangler fugging rundt avløpsrør fra vaskemaskin-Sprekk i plate bak panelovn.

Mangelfull fuging rundt avløpsrør

-Det må foretas lokal utbedring rundt avløpsrør og i underkant våtromsplater, sprekk i plate bak ovn må holdes under oppsikt.

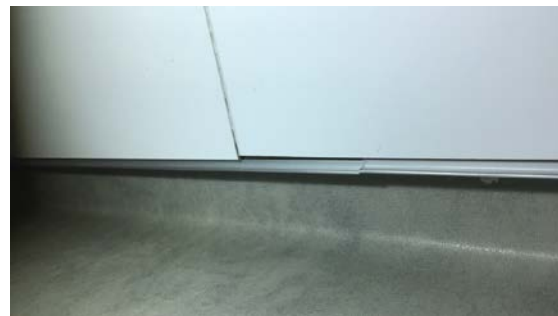
-Våtromsplater har mangelfull fugging i nedkant mot metal list som øker faren for fukt opptrekk i nedkant våtromsplater

Mangler fuging i nedkant våtromsplater

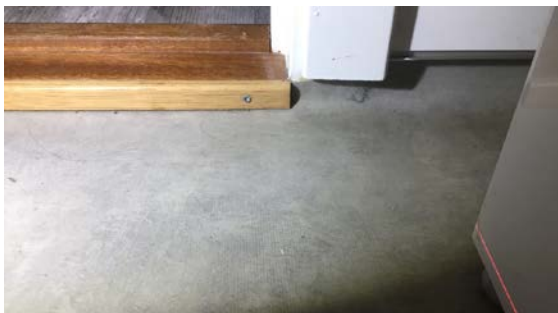
- Et bad med manglende/reduert fall til sluk blir mindre funksjonelt og sikkert for brukeren. Dette kan medføre stående vann på gulvet, vann som ikke ledes effektivt til sluket, økt risiko for at vann renner ut av rommet og redusert sklisikkerhet på gulvet.

-Rommet fungerer med dette avviket ved bruk av dusjkabinett, vurder modernisering

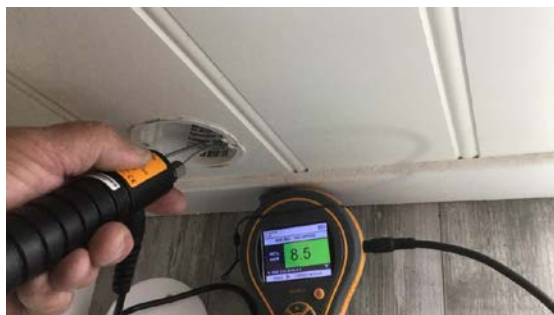
Hulltaking utført i gang bak vaskemaskin

Ikke påvist unormale fuktverdier på kontrollert område. 8,5 vektprosent

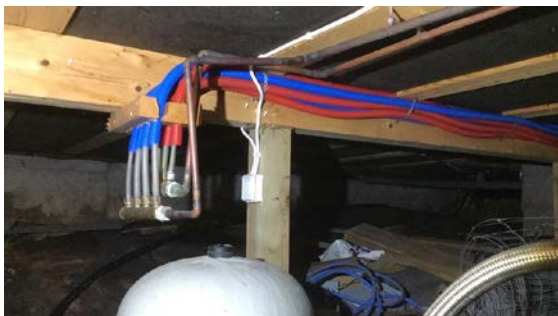
Det er påvist at eventuelt lekkasjevann fra rør i rør system ikke ledes til sluk eller annen kompenserende løsning.

- Kobber rør som har oppnådd alder som gjør at det er begrenset gjenværende brukstid
- Normal levetid for vannrør av kobber, vannrør av plast er 25-75 år.
- TG gir for normal slitasjegrade og at det ikke ble registrert lekkasje på befaringssdagen, men vet ved fremtidig renoveringer der konstruksjon
- åpnes, anbefales det utskifting av vannrør som er over 25 år

- Det bør foretas tiltak på anlegget som sikrer bedre løsning på eventuelt lekkasjevann fra rør i rør system.

-Ved renovering av boligen anbefales det at alle vannrør av kobber skiftes.

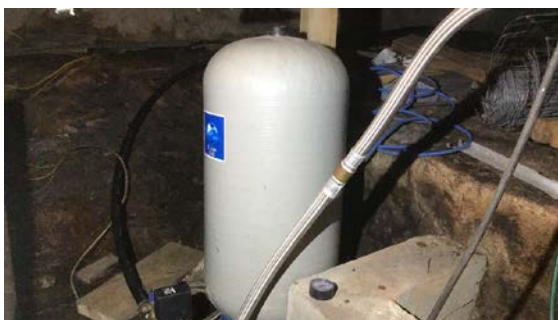
## TO 1 Trykktank

Trykktank for vann i fra borehull plassert i kjelleren  
Fungerer greit på befaringsstidspunkte og ingen avvik eller svekkelser registrert

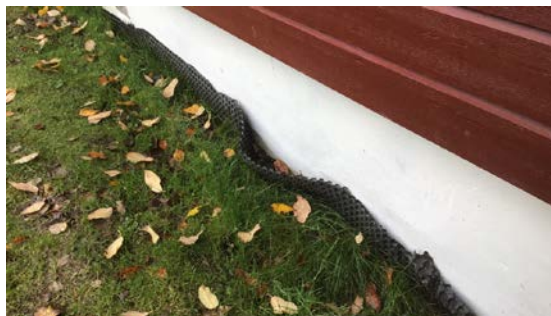
- I kjelleren er det registrert fukt gjennomtrengning via grunnmur og terreng, noe som er en indikasjon på at dreneringen har svekkelser og skader
- Fuktsikringen har begrenset effekt da grunnmuren står på skrå fjell
- Grunnmursplast mangler på deler av grunnmuren og områder som har grunnmursplast mangler klemlist i overkant

- Tiltak:
  - Fungerer med dette avviket, men noe innsig av fuktighet må forventes i kjelleren
  - Det bør gjøres tiltak med etablering av grunnmursplast og drenering rundt boligen og klemlist i overkant

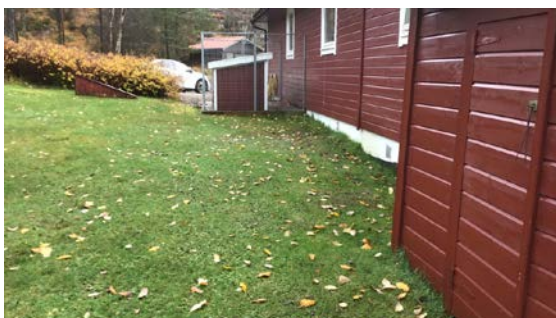
Terreng har fall inn mot grunnmur

Terrengforhold og overvann (fra regn/snøsmelting mm) må holdes under oppsyn.  
Terreng justering må vurderes ved evt terreng arbeid, eller utbedring/fornyng av drenerings løsninger rundt boligen
