Parkvegen 8B, 4350 KLEPPE

**Lekker og innholdsrik enebolig fra 2022 - Nydelige uteområder med gode solforhold - Mulighet for 5 soverom!**

Tilstandsrapport .....52

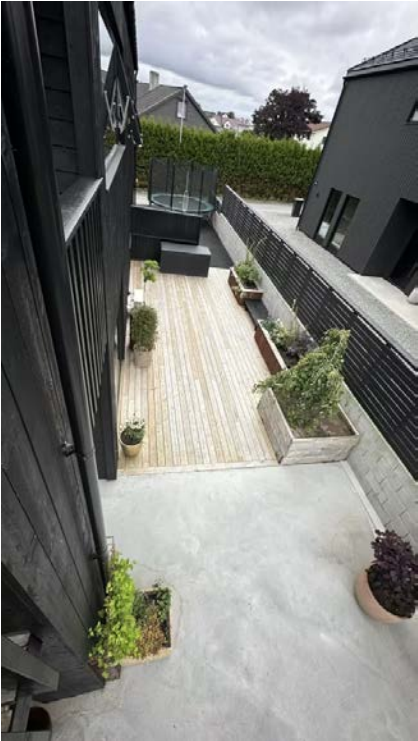
6.3 Balkong, terrasse, platting

| Stedstøpt platting, stedvis noe svinriss, påregnelig normalt.<br>Noe motfall langs deler av vegg, dette øker fuktbelastning på mur. Ingen registrert følgeskade.<br>Terrasse platting på mark, normal slitasje.<br>Påregnelig med noe nedbrytning/ujevnheter i treverk/konstruksjoner (søyler, bjelker og reisverk) som står i og nære terrenget. | |

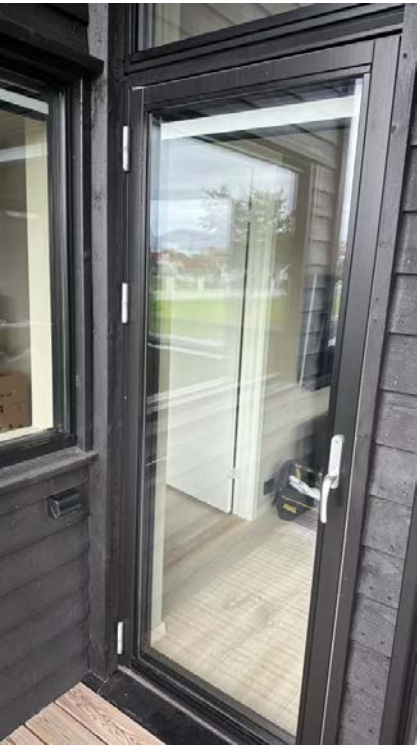
6.4 Vinduer og dører

| Vinduer og dører vurderes å være i normal stand med hensyn til alder.<br>Merknad:<br>-Balkongdør henger, påregnelig med mindre justering.<br>-Stedvis iring i hengsler/beslag, påregnelig normalt.<br>Det ble ellers ikke registrert skader eller behov for tiltak utover normalt vedlikehold.<br><br>Normal tid før utskifting av stålvinduer/ aluminiums vinduer er 30 - 50 år.<br>Normal tid før kontroll og justering av vinduer, hengslede er 2 - 8 år.<br>Normal tid før utskifting av trevindu er 20 - 60 år.<br><br>Normal tid før kontroll og justering av tredører er 2 - 8 år.<br>Normal tid før utskifting av tredører og aluminiums dører er 20 - 40 år. | |

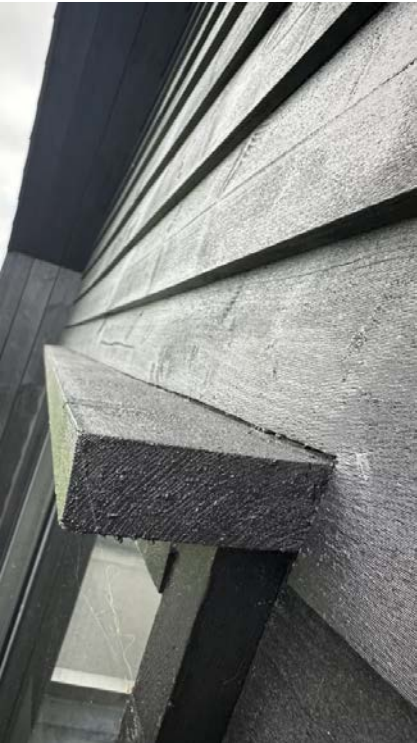
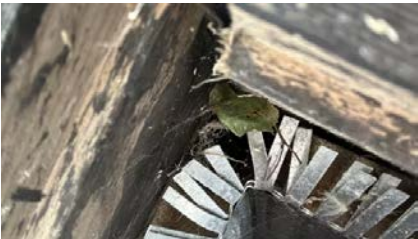
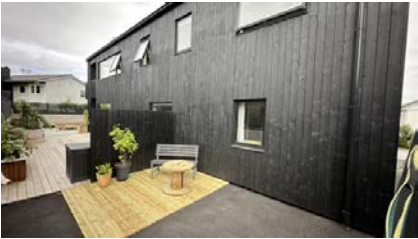
6.5 Yttervegger

| Oppsummering av yttervegger | TG-2 |
| Utvendig kledning fra byggeåret, normal slitasje i overflater, stedvis noe tørkesprekker og vridninger.<br>Merknader:<br>-Det er enkelte steder noe liten avstand mellom kledning og terreng, dette øker fuktbelastningen på treverket og reduserer utluftingen bak kledningen. Anbefalt avstand er 15 cm.<br>-Det er ikke opprettet luftespalter omliggende vinduer og dører, anbefaler gjennomgang av ventilering generelt.<br>-Stedvis noe ujevn/manglende musetetting. | |

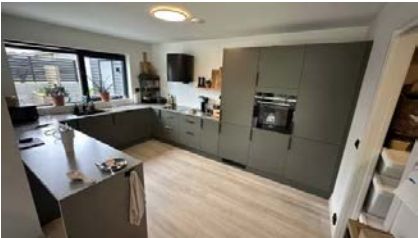
6.12 Kjøkken

| Er det påvist fukt /skader rundt vask/kjøleskap/oppvaskmaskin? | Nei |

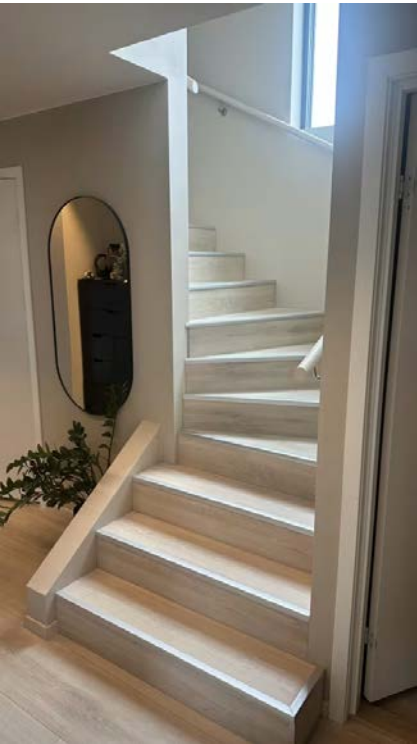
6.14 Trapp

| Innvendig trapp er en lukket tretrapp fra byggeår. | |

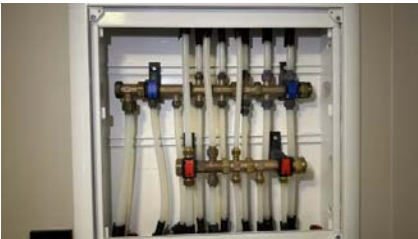
6.16 Vannledninger

| Type anlegg | Kobber, Rør i rør system |
| Er det utført arbeider på anlegget etter byggeår? | Ja |

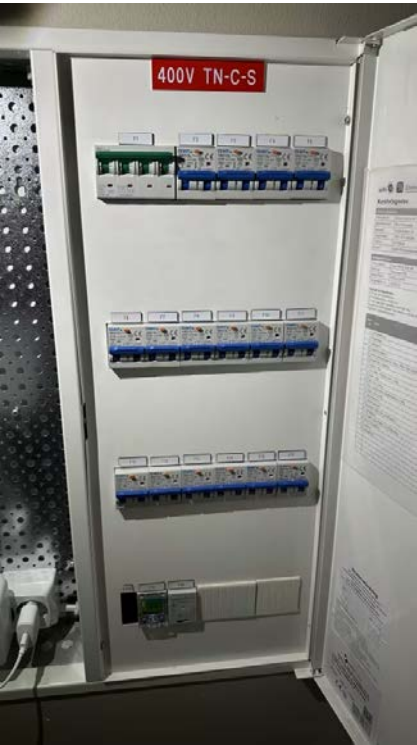
6.17 Elektrisk

| Er det foretatt kontroll av det lokale el tilsyn i løpet av de siste 5 år | Nei |
| Type sikringer | Automatsikringer |

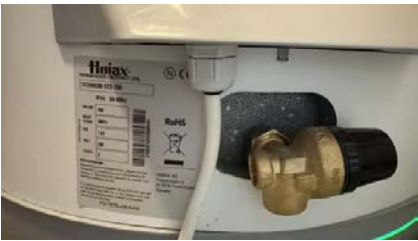
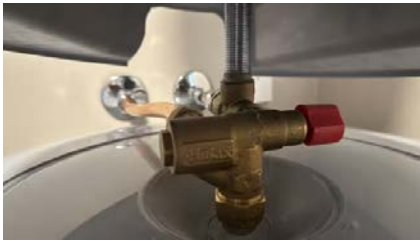
6.19 Varmtvannsbereder

| Plassering bereder |
| Vaskerom |
| Fundament |
| Plassert på gulv |

| Årstall | 2022 |
| Størrelse | 190L |
| Bereder fra byggeåret, ingen avvik registrert.<br>-Trykktank opplyst kontrollert av Lima rør as.<br><br>Utstyr sanitær installasjoner<br>Normal levetid for v.v beredere elektrisk er 15 til 25 år.<br>Normal levetid for blandeventil for beredere er 10 til 25 år. | |

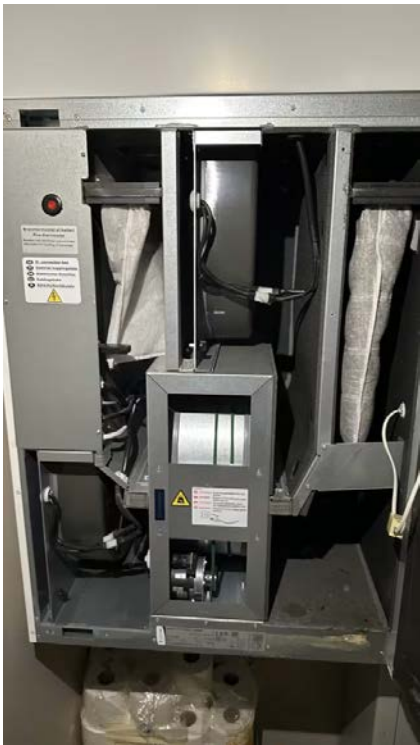
6.20 Ventilasjon

| Type ventilering | Balansert ventilasjon |
| Bygningen har balansert ventilasjon, kanaler bør renses med jevne mellomrom for at avtrekket skal opprettholde kapasiteten (ca hvert 5 år).<br>Ingen utilstrekkelig luft utveksling registrert. | |

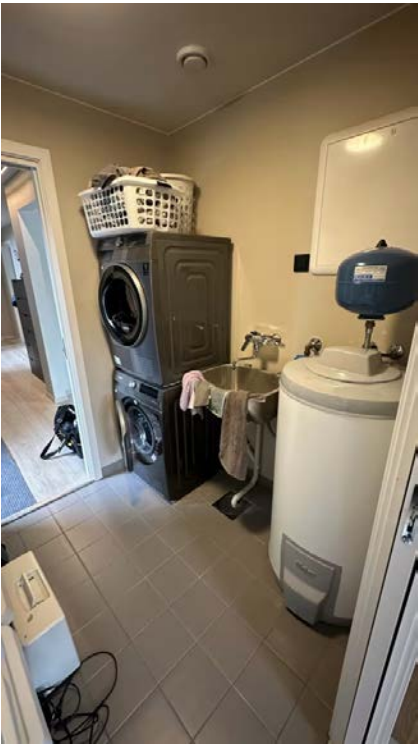
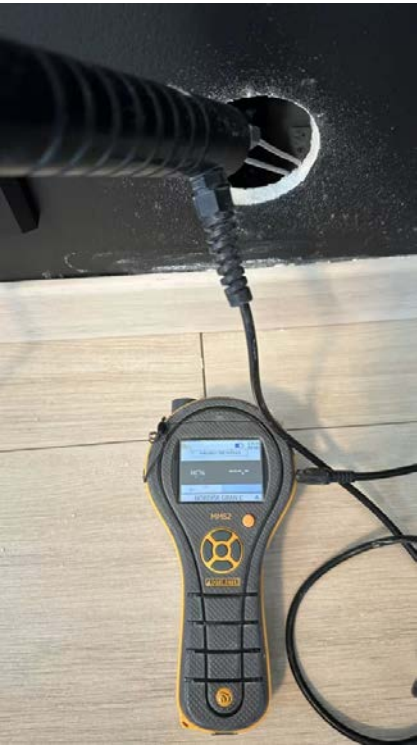
6.22 Våtrom: 1. etasje - Vaskerom

| Membran, tettesjikt og sluk | |
|---|---|
| Er det manglende mulighet for renhold og inspeksjonsmulighet av sluk? | Nei |

| Type sluk | Plast |
| Er det påvist avvik ved utførelsen av membran/tettesjikt/klemring rundt sluk? | Nei |

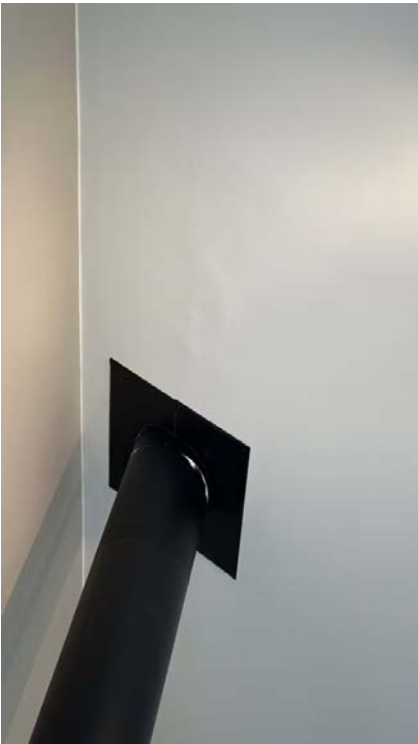
6.24 Øvrig: Skorstein over tak

| Stålpipe med ildsted i stue 1. etasje(ildsted montert i 2023, dokumentasjon foreligger.) | |

| Nærmere kontroll av missfarging/ujevnheter i takplate omliggende pipeløp i stue 2. etasje. | |
