Velkomstvegen 41, L602, 2420 TRYSIL

**Moderne og lekker 1-roms  
endeleilighet med flott  
beliggenhet i Trysilfjellet.  
Garasjeplass med el-billader.**

**TILSTANDSRAPPORT FOR LEILIGHET.**

Velkomstvegen 41 H0602, 2420 Trysil

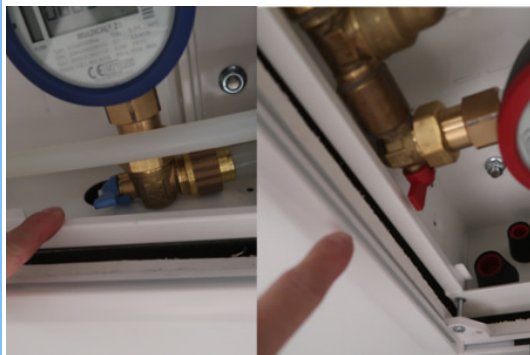
Avvik: Stoppekran som er vanskelig å betjene er ikke forenelig med kravene på oppføringstidspunktet.

Bilde viser plassering av stoppekraner som ikke lot seg betjene på befaringsdagen.

Undertegnede bygningssakkyndig har ikke spesialkompetanse på vann- og avløpsanlegg, og det anbefales at anlegget kontrolleres av fagkyndig rørleggermester før salg/ overtakelse.

Mangelfull mulighet for avstenging av vann via stoppekran kan føre til at vannet ikke lar seg avstenges ved en lekkasje.  
Manglende dokumentasjon gir økt risiko for manglende eller feil lekkasjesikring av innebygget sisterner.
