Dyrgravveien 17H, 3617 KONGSBERG

**Innbydende og praktisk leilighet
med nærhet til det meste - God
bussforbindelse - Perfekt for
førstegangskjøper**

Tilstandsrapport

ANDELSLEILIGHET

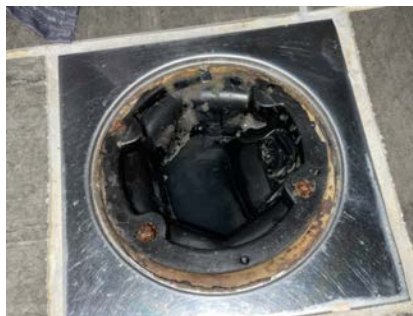
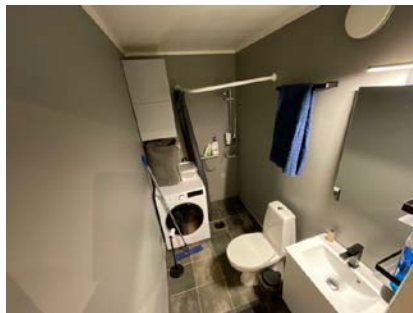
UNDERETASJE > BAD/VASKEROM

Vurdering av avvik:

Rommet har ikke fuktsikre overflater/ tilfredsstillende membransjikt.

- Manglende oppgradering av våtrommet medfører høy risiko for at konstruksjonene ikke vil tåle vanlig bruk av vann eller lekkasjer. Dette kan føre til fuktskader på tilstøtende konstruksjoner.

TG 1 Tilliggende konstruksjoner våtrom

Det ble foretatt hulltaking i vegg mot bad, fra tilstøtende bod. Hulltaking er foretatt, uten å påvise unormale forhold. Det ble ikke avdekket tegn til skader. Målingene viste på befaringsdagen normale fuktverdier.

Kostnadsestimat: 200 000 - 500 000

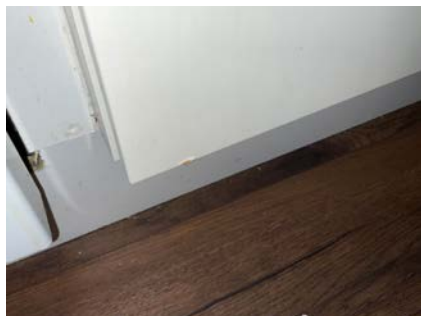
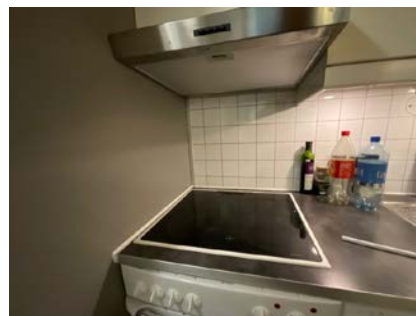
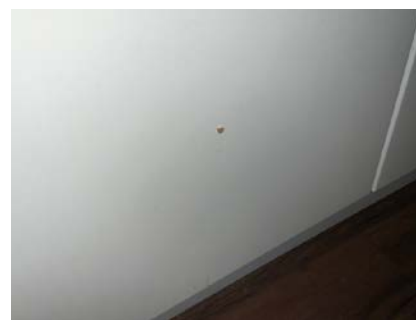
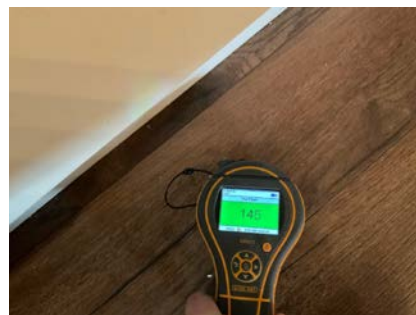
UNDERETASJE > STUE/KJØKKEN/SOV

! TG 1 Avtrekk

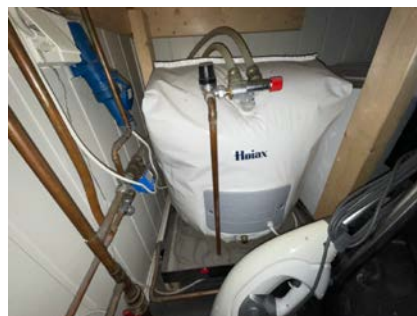
Volum: 95liter.

Varmtvannsbereder er ikke teknisk vurdert av undertegnede og må eventuelt gjøres av autorisert fagpersonell. Fabrikkår vil normalt være vurderingskriterium for forventet levetid.

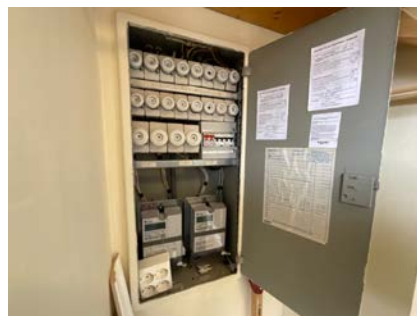
Inntak og sikringskap

2. Foreta en helhetsvurdering av det elektriske anlegget, dets alder, allmenne tilstand og fare for liv og helse. Bør det elektriske anlegget ha en utvidet el-kontroll?
Ja Det anbefales el-sjekk da det er mer enn 5 år siden forrige sjekk.
