Nygårdsplatået 10A, 9300 FINNSNES

**Velholdt leilighet med tilhørende  
garasje i attraktivt og  
barnevennlig boligfelt sentralt på  
Finnsnes - lave bokostnader**

# Tilstandsrapport

## BOLIGBYGG MED FLERE BOENHETER

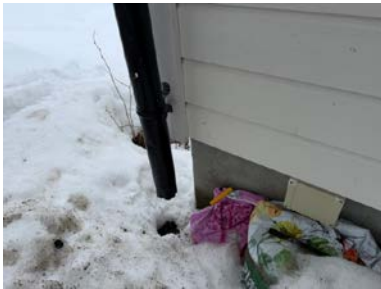
Takrennenedløp ved grunnmur.

Mangelfull bortledning av vann fra taknedløp bør utbedres for å redusere risiko for fukt mot grunnmur og påfølgende skader over tid.

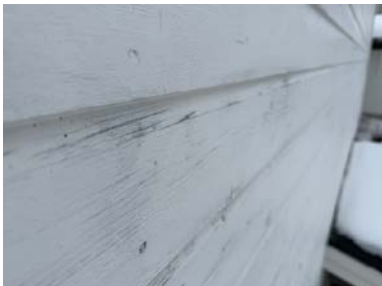
Eksempel på tynnslett overflatebehandling.

Avviket med tynnslikt overflatebehandling kan føre til at treverket tar opp fukt og svekkes, noe som gir økt risiko for fuktskader. Det anbefales å forbedre overflatebehandlingen for å sikre tilstrekkelig beskyttelse mot værpåvirkning.

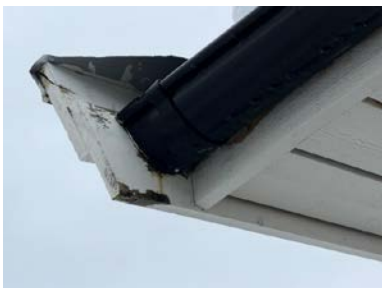
Værslitt overflatebehandling på vindslibord.

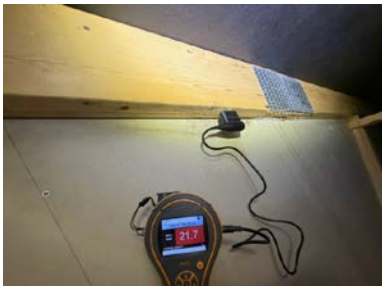
Det er påvist fuktmerker og svertesopp på gipsplate i brannskillet og på sperre inntil brannskillet. Dette kan skyldes vanninntrenging eller kondens i området. Fuktmåling på ca. 22 vektprosent i treverket er forhøyet og gir grunnlag for soppvekst.

Fuktmåling i sperre ved brannskillet. Det er påvist svertesopp på sperre og fuktskjolder på gipsen.

Begrenset kontroll av kaldloftet på grunn av lagring av utstyr gjør at skjulte skader og forhold kan stå uoppdaget og utvikle seg over tid. Ytterligere undersøkelser anbefales når loftet er tomt, for å avklare om det finnes eventuelle skader eller avvik i områder som ikke lot seg inspisere.

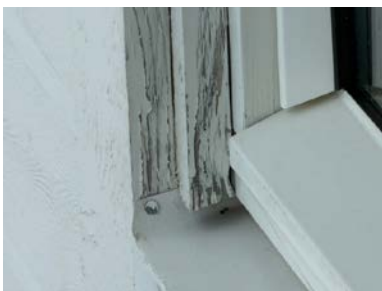
Tynnslikt overflatebehandling på utvendige lister.

Tynnslikt overflatebehandling på karmen og lister bør utbedres med ny overflatebehandling for å hindre fuktoptak i treverket, og redusere risiko for råteskader over tid.

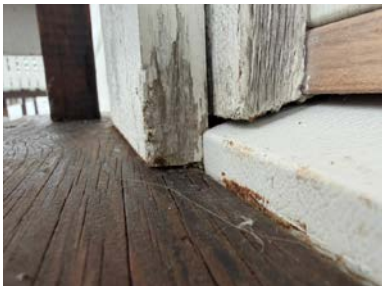
Overflatebehandling på utvendige lister.

Tynnslikt overflatebehandling på karmen og lister bør utbedres med ny overflatebehandling for å hindre fuktoptak og redusere risikoen for råteskader over tid.

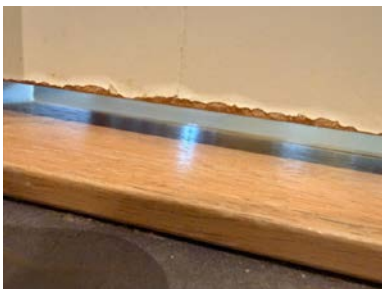
Det er påvist fuktskader i nedre kant av døren til badet som kan skyldes fuktbelastning fra badet

Fuktskader i nedkant av døren tilbadet.

Fuktskader i nedre kant av baddøren kan gi videre oppsvelling av dørbladet. Det anbefales å utbedre dørbladet for å hindre videre forringelse.

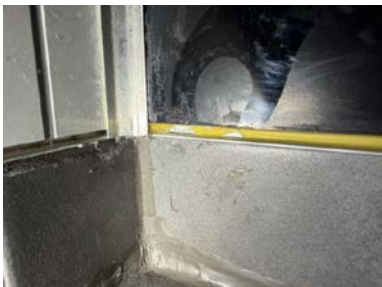
Det mangler fuge i underkant av baderomsplater og hjørnelister er ikke montert etter monteringsanvisning. Eksempel på rett utførelse av fuge og hjørnelister.

Det må etableres tilstrekkelig fugging i underkant av baderomsplatene mot bunnlist for å sikre en tett overgang, og redusere risiko for fuktskader i tilstøtende konstruksjoner. Veggene må ikke utsettes for vann før fugene er utbedret.

Hjørnelister bør tilpasses slik at de flukter med underkant av baderomsplatene for å sikre en tett overgang og forhindre inntrenging av fukt.

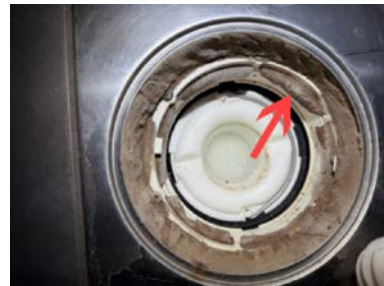
Smøremembran mangler på slukmansjetten.

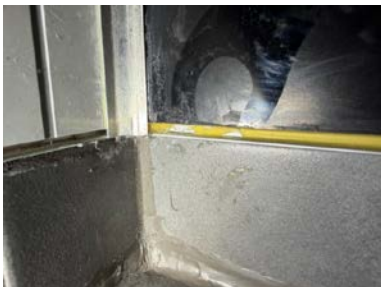
Utette overganger mellom lister og baderomsplater.
