Brendstaulvegen 49, 3660 RJUKAN

Fritidsleilighet med sjelden flott beliggenhet i Vertorama med utsikt til Gaustatoppen - to soverom - ski in/out

3660 Rjukan

Gnr: 120 Bnr: 179 Snr: 35

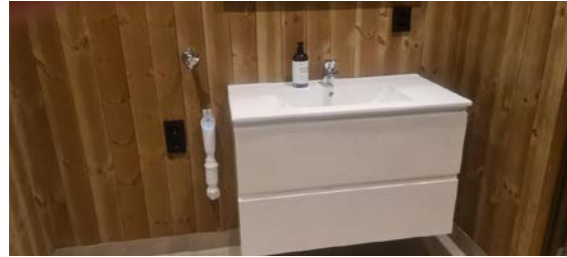
Baderomsinnredning med heldekkende servant med 1-greps blandebatteri, stikkontakt, vannkran og avløps trakt for vaskemaskin.

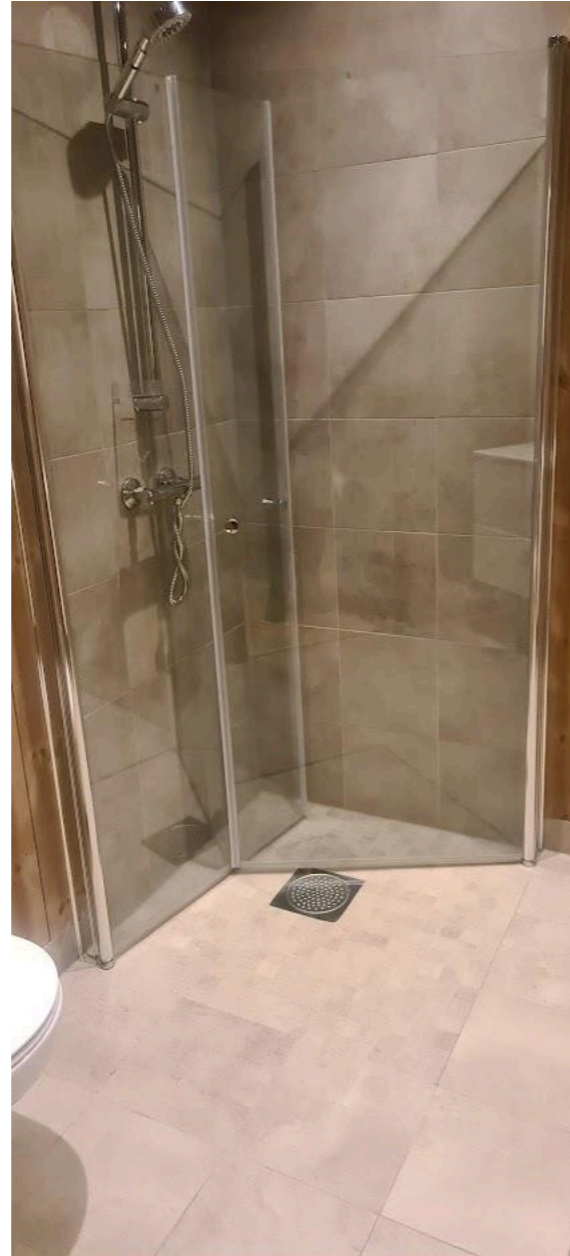
Vegger på bad er fliselagt i nedsenket dusj sone. Vegger på utsiden av dusjen er av panel montert ned til flissokkel, denne løsningen er veldig ofte benyttet på bad ved fritidsboliger. Skadeomfanget/fare for fukt, anses å være liten, med tanke på bruken og antall årlig overnattingsdøgn. Det er ikke etablert tettesjikt i våt sone rundt servant, eller tilstrekkelig på utsiden av dusjen i dusjens våtsone, etter gjeldene krav i byggeforskriften. Det er ikke synlig rørmansjett på avløpsrør fra servant. Våtsone bak og over servant er opplyst og ha membran, men etter samtale med utbygger Geir hos Eventyrhus Larvik AS innrømmer at det bak panel er det montert 0,20 plast som er tapet rundt gjennomføringer, og han innrømmer at det ikke er noen preakseptert løsning men en god løsning for bruk av panel på bad(i følge han) og Alle kunder skal være tilbudt sprutplate i plexiglass, men ikke montert i denne leilighet. Våtsone er beskrevet i Tek 17§ 13-15 første ledd. "Våtsone som krever tettesjikt er 0,5 meter i alle retninger rundt servant og 1,0 meter alle retninger i forhold til dusj og badekar". Det blir ikke registrert bom, riss/sprekker i flis, i fuger på flis, eller elastiske fuger. Det er generelt vanskelig og konstatere mansjetter/membran rundt gjennomføringer i vegg. Dette på grunn av dekkelukk. På grunn av antall bruks døgn av fritidsboliger, og bruk av dusj dører til andre deler av rommet, samt god ventilering settes angitt TG.

Bilde av dusjvegger/dører i parkert stilling når bad ikke er i bruk.

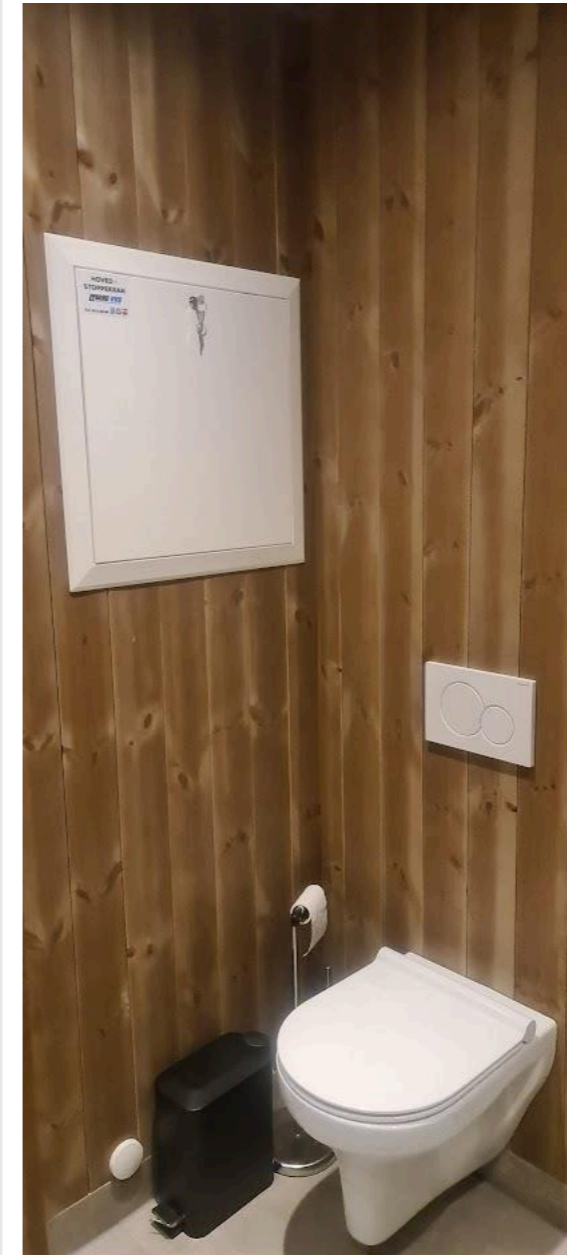
Baderomsinnredning med heldekkende servant med 1-greps blandebatteri, dusj med glassvegger/dører, blandebatteri med temperaturinnstilling, veggtoalett. Opplegg for vaskemaskin (Kran og avløpstrakt). Vegghengt toalett har godkjent løsning for synliggjøring av lekkasje i åpning under toalettsskål, og det ble ikke påvist skader på utstyr og innredning.

Veggtoalett med samleskap for rør i rør system over og drenasje ventil for eventuelt lekkasje vann rett over flissokkel.

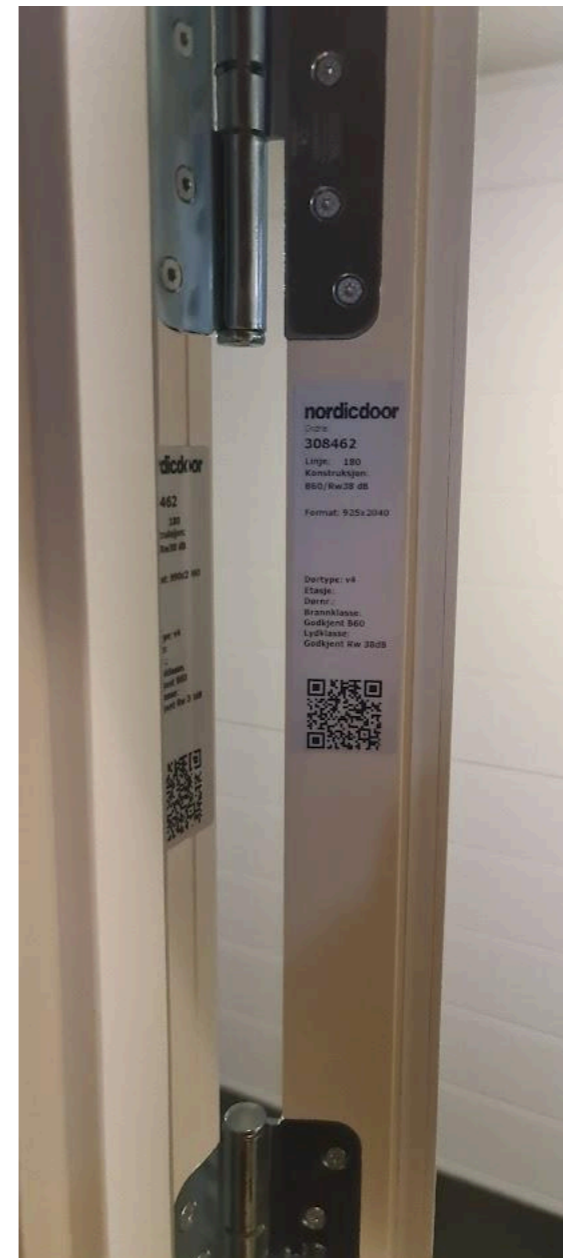
Leilighetsdør B60/Rw38dB.

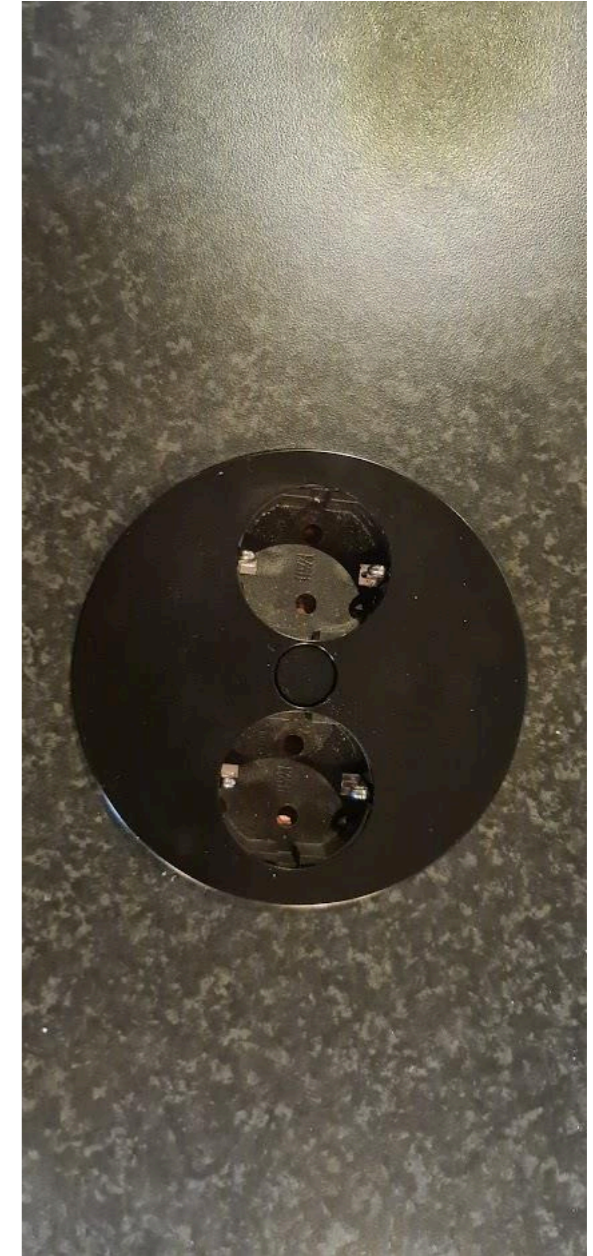
Stikkontakt i benkplate.

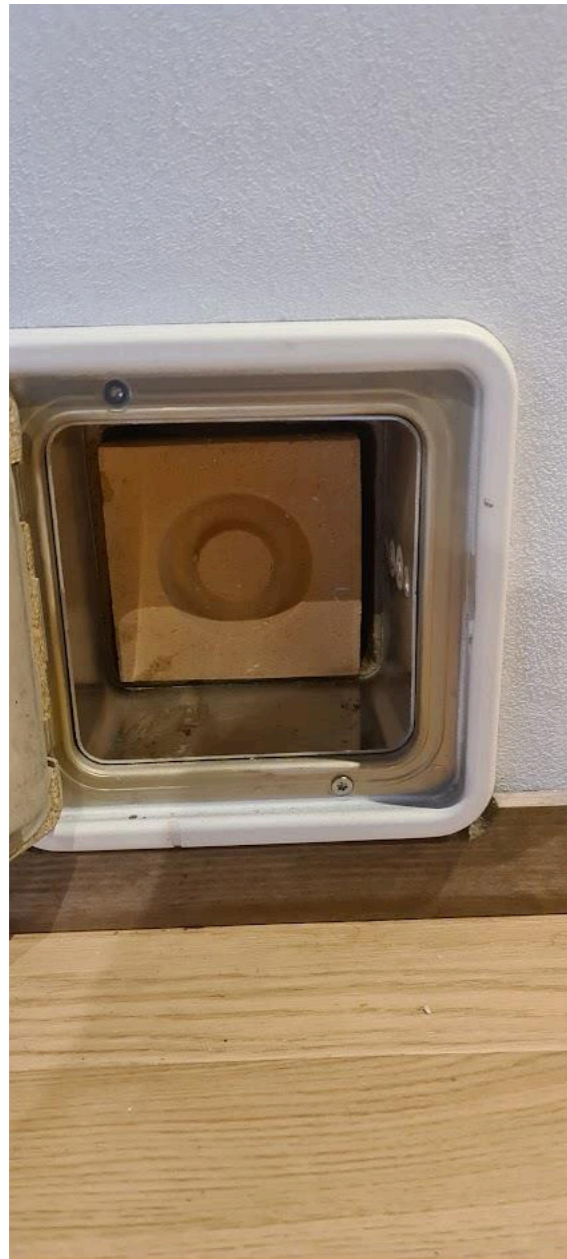
Shiedel elementpipe, feieluke er plassert i stue bak peis. Det registreres ikke noen sprekker eller tegn til skader ved en visuell inspeksjon av innvendige overflater på pipa. Elementskorstein må ha minst to frie sider. Dette er ivaretatt i leiligheten. Det foreligger rapport fra siste tilsyn 02.05.2024 på eiendommen. Hvor kommunen påpeker at sotluke på generelt basis (ikke kontrollert denne leilighet) er plassert for nærme gulv, og brennbar materiale. Sitat Tinn kommune, Enhet for brann: "Gulvet foran sotluke skal beskyttes av ubrennbar materiale minimum 30 cm foran". I følge produsentens "Schiedel" dokumentasjon kan sotluken plasseres inntil 5 cm fra brennbar materiale. De sier videre at brannteknisk sett er ikke dette noe problem, men det kan være at feier ikke blir helt fornøyd med dette. Når feier/brannforebygger skal ta ut sot bruker de vanligvis en bøtte/kasse under sotluken for å unngå søl på gulvet. Det blir det ikke plass til her. I Forskrift om brannforebygging står det noe sånt som at det skal være "tilfredsstillende atkomst for feiing og vedlikehold", og det kan feier nok skrive en anmerkning på eller et avvik i dette tilfellet. Sotluken er montert i avstand som spesifisert av leverandør. Med bakgrunn i produsentens opplysninger og ferdigattest på bygget settes angitt TG

Sotluke åpnet med synlig stein inn mot røykrør/pipe.

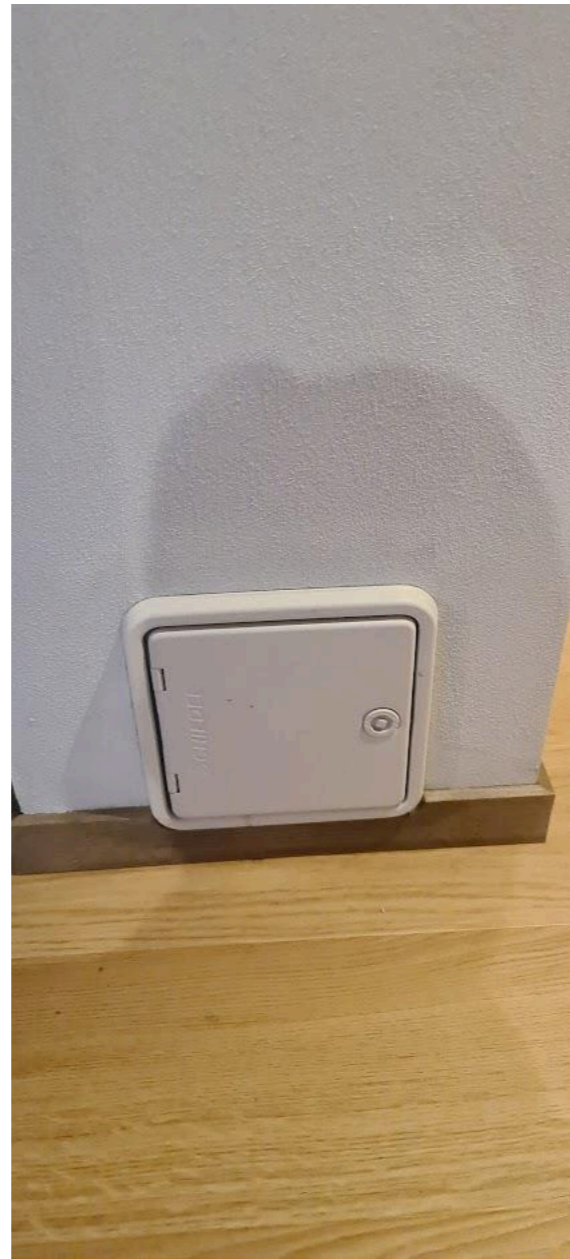
Sotluke med gulvlist og sotluke ca 60mm over eikegulv.

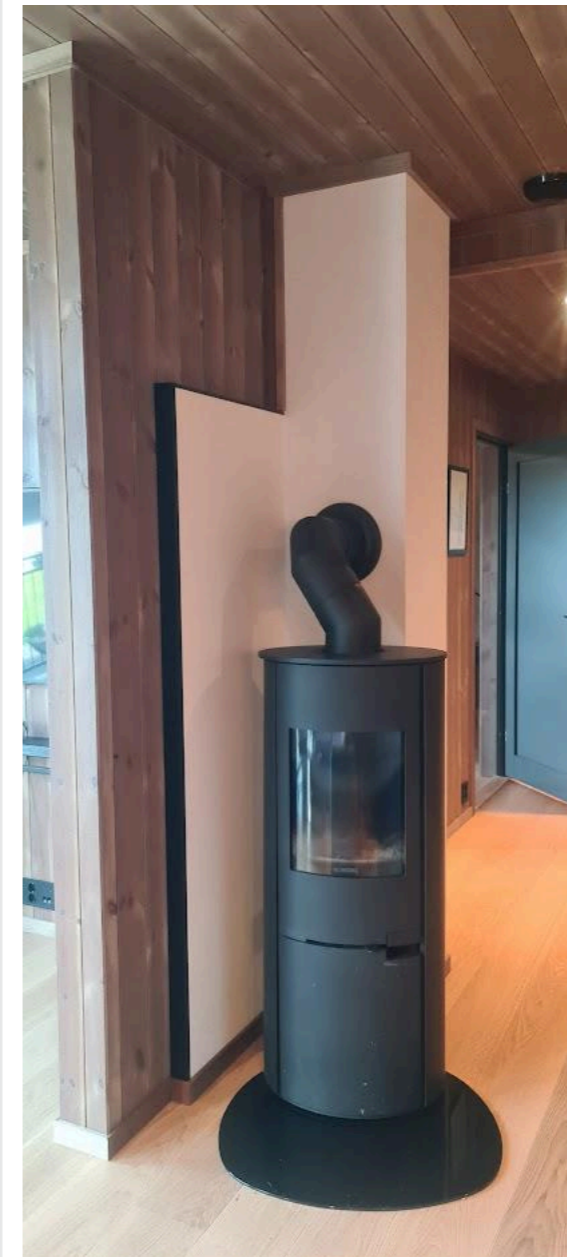
Sirius 1 peisovn i stue.

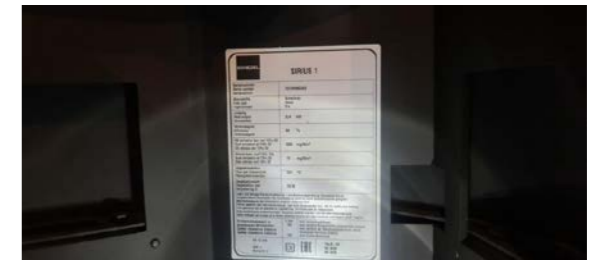
Betegnelse på Sirius 1 som står i bunn ovn.

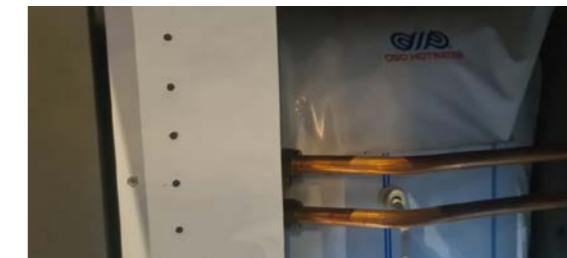
Det er kun synlige vann og avløpsrør i boligen som er vurdert.
Avløpsrør av plast fra byggeår 2022.
God avrenning fra skylle kummer på befaringsdagen.
Tilførsel av vann er av rør i rør, med kobber rør intert i benk fra byggeår/ferdigstillelse i 2022.
Godt vanntrykk blir registrert på kjøkken.
Ingen lekkasjer blir registrert i benkeskapet på befaringsdagen, verken fra tilførsel av vann eller fra avløps vann.
Det er etablert Waterguard som stenger vannet ved lekkasje i oppvaskmaskin, varmtvannsbereder, og fra vann tilførsel til oppvaskkum.
Ferdigattest med ansvarlig utførende og prosjekterende er ikke lagt frem.

Kobber vannrør i benk med varmtvannsbereder bak.

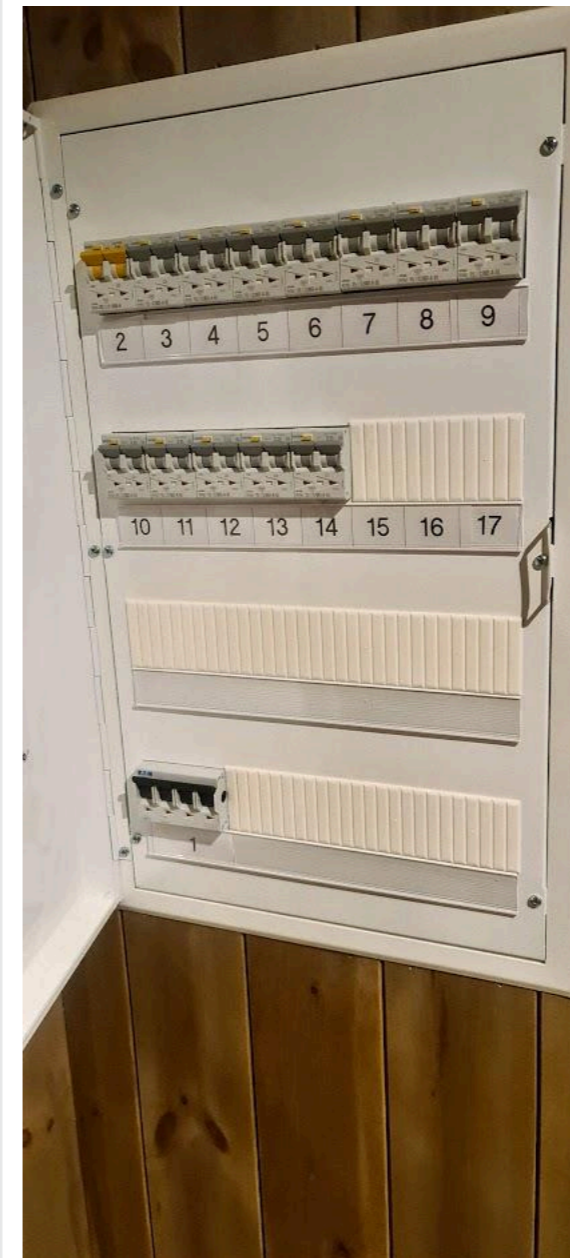
Sikringskap med jordfeilatomaticringer

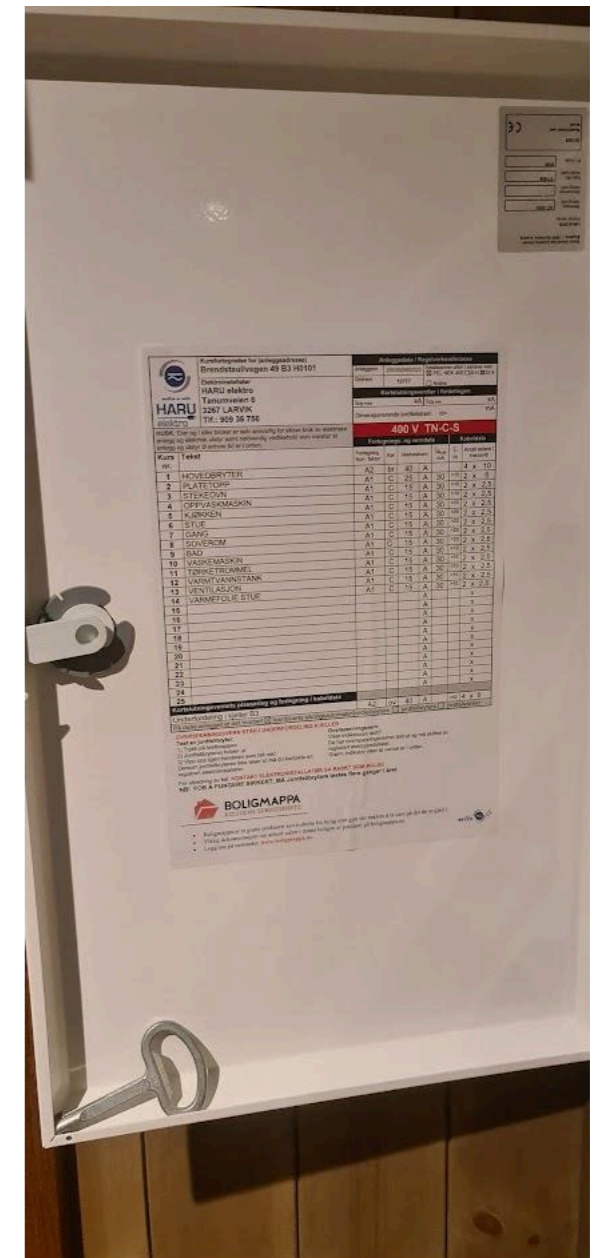
Kursfortegnelse i sikringskap.
