Nerdrumveien 45B, 1900 FETSUND

**Enebolig med utleiedel fra 2022 |
Carport med lader | 3 bad og
vaskerom | Sentralt | "Riktig" side
av brua | Bør sees!**

Tilstandsrapport

Befaringsdato: 24.03.2025

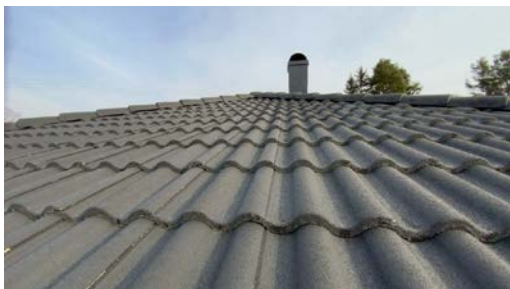
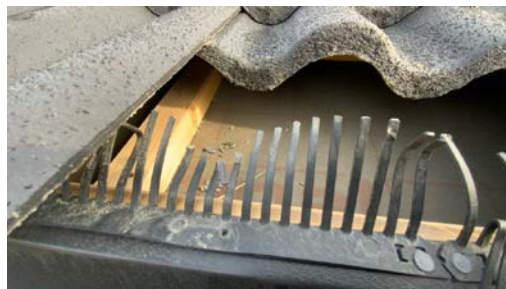
Taktekkingen er av betongtakstein. Taket er besiktiget fra takfot i stige. Siden taket (takkonstruksjon, taktekking og skorstein) kun er observert fra takfot i stige, er vurderingen begrenset av dette. Det er ikke sikkerhetsmessig forsvarlig å bevege seg ut på taket. Selv om det ikke er avdekket skader under befaringen, betyr ikke dette at det ikke foreligger skader som en besiktigelse på taket kan avdekke. Vær oppmerksom på denne risikoen. En undersøkelse på taket kan utføres av en fagperson under tilstrekkelige sikkerhetsforhold.

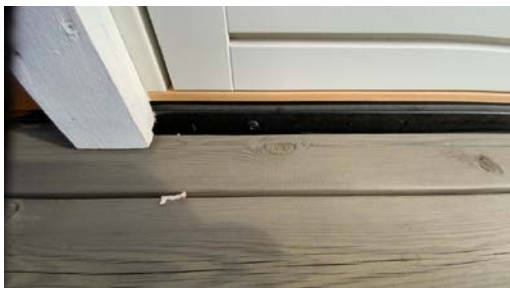
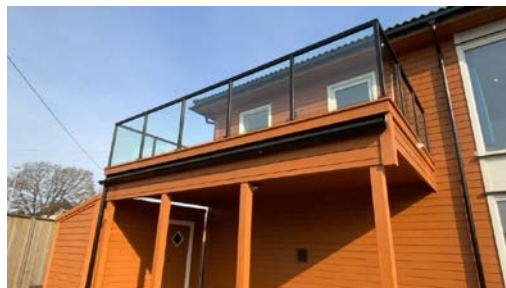
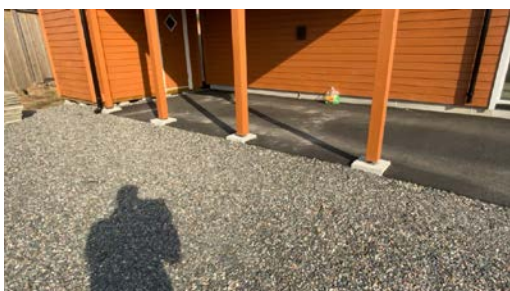
Dør som er for nærme terrenget kan lettere bli utsatt for vanninntrenging, spesielt ved regnvær eller snøsmelting. Dette kan føre til fukt- og vannskader på dørkarmen og omkringliggende bygningsdeler. Løsning kan være å etablere en rist foran døren slik at snø faller igjennom.

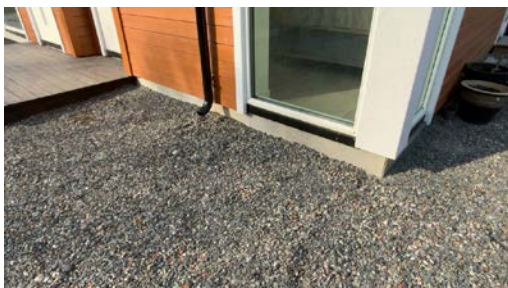
Dreneringen er fra 2022. Det er gruset rundt store deler av ringmur. Se øvrig vurdering av nedløp og beslag

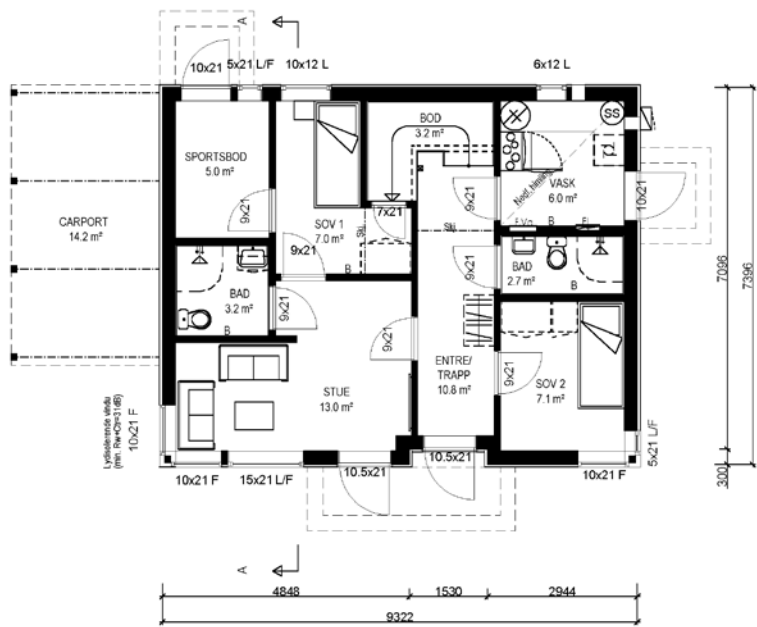
HOVEDPLAN 1.etg.	Tiltakshaver : Mathu Balasubramaneyam	Dette tiltaket er prosjektert etter TEK 17
<h1 style="margin: 0;">ARCHIHUS</h1> <p style="font-size: small; margin: 0;">Denne tegning tilhører Archihus AS og kan ikke benyttes uten skriftlig samtykke</p>	Byggeplass : Nerdrumveien 45 B, 1900 Fetsund	MÅL 1 : 100 Dato 14.01.21 Sign.ISK Pnr.:411010053 Tegnings Nr. — 502 A
	Gnr: 415 Bnr: 140 Fnr:
