Nerdrumveien 45B, 1900 FETSUND

**Enebolig med utleiedel fra 2022 |  
Carport med lader | 3 bad og  
vaskerom | Sentralt | "Riktig" side  
av brua | Bør sees!**

# Tilstandsrapport

Befaringsdato: 24.03.2025

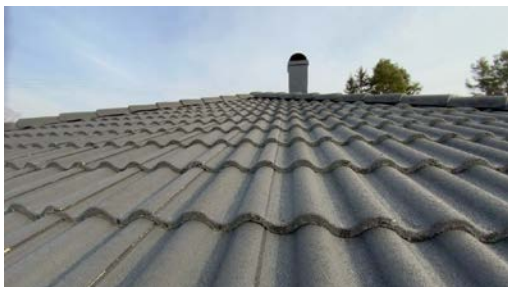
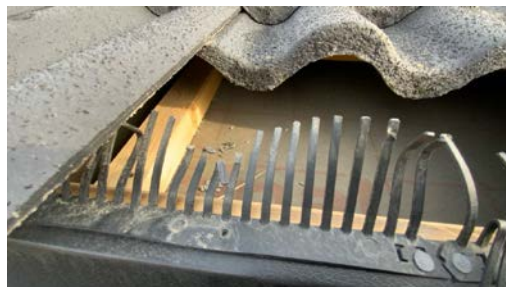
Taktekkingen er av betongtakstein. Taket er besiktiget fra takfot i stige. Siden taket (takkonstruksjon, taktekking og skorstein) kun er observert fra takfot i stige, er vurderingen begrenset av dette. Det er ikke sikkerhetsmessig forsvarlig å bevege seg ut på taket. Selv om det ikke er avdekket skader under befaringen, betyr ikke dette at det ikke foreligger skader som en besiktigelse på taket kan avdekke. Vær oppmerksom på denne risikoen. En undersøkelse på taket kan utføres av en fagperson under tilstrekkelige sikkerhetsforhold.

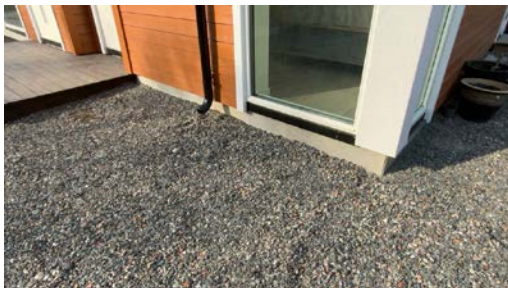
Dreneringen er fra 2022. Det er gruset rundt store deler av ringmur. Se øvrig vurdering av nedløp og beslag

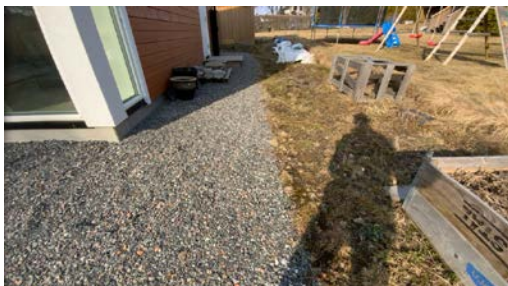
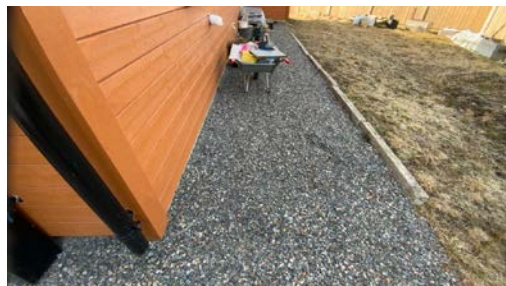
Det bør foretas justeringer der tomt heller mot huset for å unngå unødig fuktbelastning mot støpt dekke. Boligen ligger i ett område der flom kan forekomme. Aktsonhet skalaen går fra 1-5 der 5 er med størst risiko. Nærmere informasjon rundt dette kan fås av kommunen.

- Det bør foretas terrengjusteringer.
