Nerdrumveien 45B, 1900 FETSUND

**Enebolig med utleiedel fra 2022 |
Carport med lader | 3 bad og
vaskerom | Sentralt | "Riktig" side
av brua | Bør sees!**

Tilstandsrapport

Befaringsdato: 31.03.2026

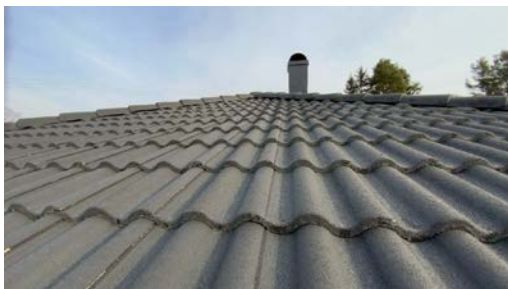
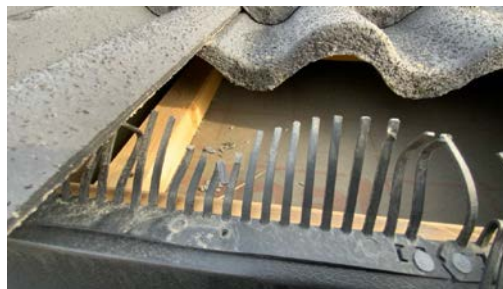
Taktekkingen er av betongtakstein. Taket er besiktiget fra takfot i stige. Siden taket (takkonstruksjon, taktekking og skorstein) kun er observert fra takfot i stige, er vurderingen begrenset av dette. Det er ikke sikkerhetsmessig forsvarlig å bevege seg ut på taket. Selv om det ikke er avdekket skader under befaringen, betyr ikke dette at det ikke foreligger skader som en besiktigelse på taket kan avdekke. Vær oppmerksom på denne risikoen. En undersøkelse på taket kan utføres av en fagperson under tilstrekkelige sikkerhetsforhold.

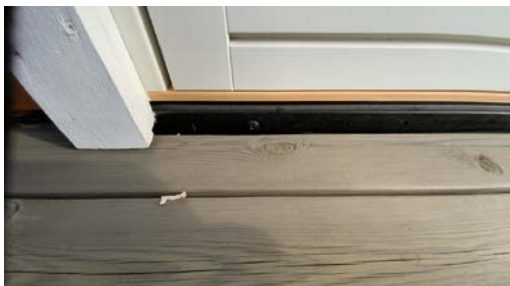
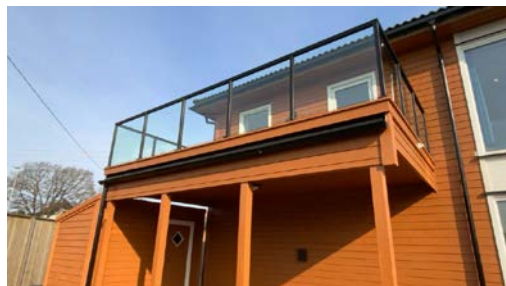
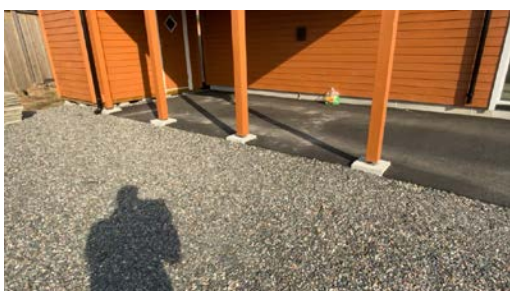
Dør som er for nærme terrenget kan lettere bli utsatt for vanninntrenging, spesielt ved regnvær eller snøsmelting. Dette kan føre til fukt- og vannskader på dørkarmen og omkringliggende bygningsdeler. Løsning kan være å etablere en rist foran døren slik at snø faller igjennom.

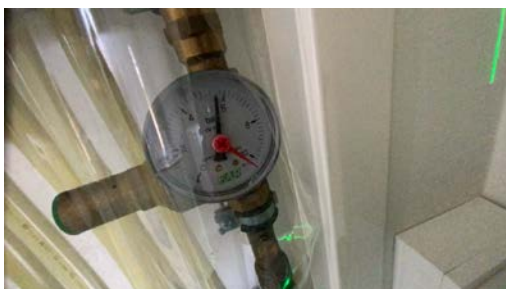
Vanntrykket bør være rundt 4 bar. Dette for å unngå større trykkbelastning for vannrørene og fare for lekkasje i koblingspunkter over tid. Dette kan enkelt justeres.

Rørkursene på rør-i-rør systemet bør merkes, slik at det er enkelt å identifisere hvilket rør som går hvor ved behov for utskifting eller ved en eventuell lekkasje. Manglende merking kan føre til unødvendig tidsbruk og økt risiko for feil ved reparasjoner, samt forsinkelser ved utbedring av lekkasjer.

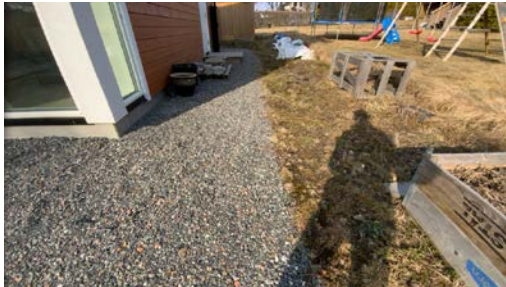
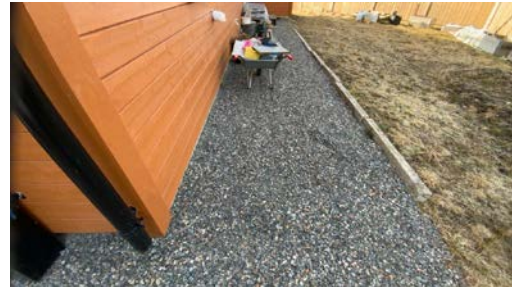
- Det bør foretas terrengjusteringer.

Det bør foretas justeringer der tomt heller mot huset for å unngå unødig fuktbelastning mot støpt dekke. Boligen ligger i ett område der flom kan forekomme. Aktsomhet skalaen går fra 1-5 der 5 er med størst risiko. Nærmere informasjon rundt dette kan fås av kommunen.
