**Strøken 2-roms selveier med flott utsikt & vestvendt terrasse på 12m<sup>2</sup> | Usjenert & svært gode solforhold | Garasjeplass**

# Tilstandsrapport

gnr. 33, bnr. 2168, snr. 194

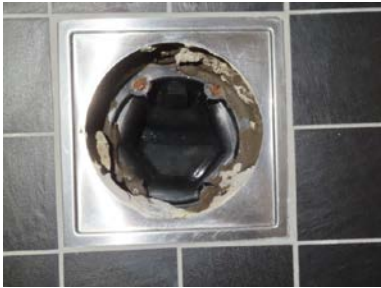
Sluk

- Sluket må sjekkes og rengjøres jevnlig.
- Overvåk tilstanden jevnlig. For å få tilstandsgrad 0 eller 1 må slukløsningen skiftes ut og sannsynligvis må også membransjiktet skiftes/utbedres. Det er imidlertid vanskelig å si noe om tidspunktet for når dette er nødvendig.
- Eldre sluk av plast er ofte utsatt for lekkasjer og særlig i overganger. Eventuelle lekkasjer kan medføre fuktskader på tilleggende konstruksjoner.
- Det er viktig å merke seg at levetiden til en membran varierer basert på kvalitet, installasjon og bruk. Eldre membraner kan bli sprø og sprekke opp, noe som fører til at de mister sin vanntettende funksjon. Dette kan resultere i vannlekkasjer gjennom vegger og gulv og fuktskader.
