Haugåshalla 14A, 7732 STEINKJER

**Følling/Snåsavatnet - Rekkehus
ved Snåsavatnet. Praktisk, alle
bofunksjoner på 1 plan. 2 soverom.
Garasje. Flott utsikt**

Sammendrag av boligens tilstand

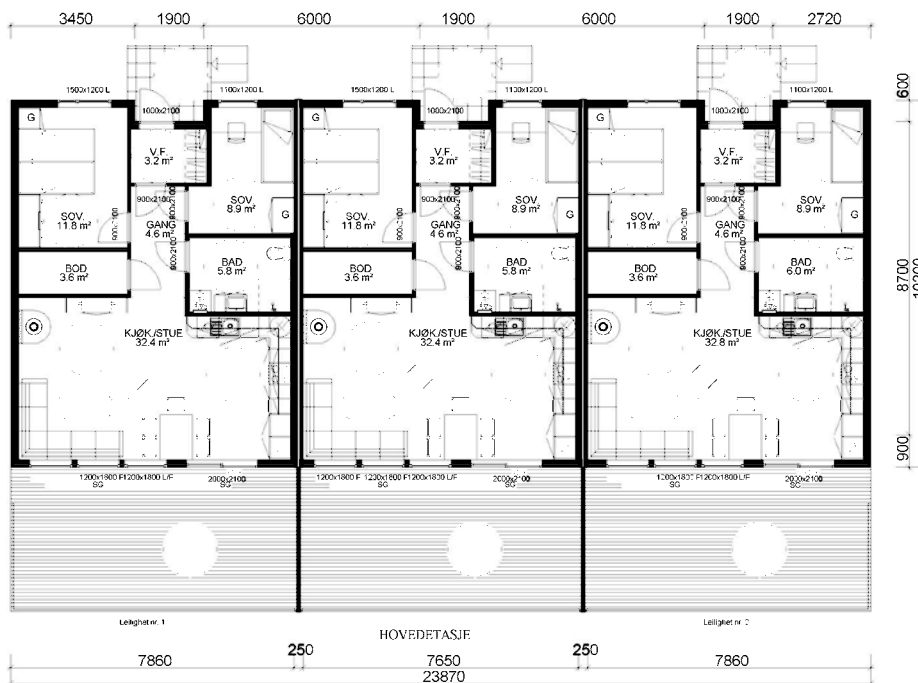
LEIL. 1 OG 2: 72,9^o BRA pr. stk
 LEIL. 3: 73,4^o BRA

Bruk av persoonsikkerhetsglass i vindu, er markert på plan med SG
