Familievennlig enderekkehus fra 2015 med god standard.

Rekkehus
Hektnerhagan 35
2008 Rælingen

Boligens tekniske tilstand:

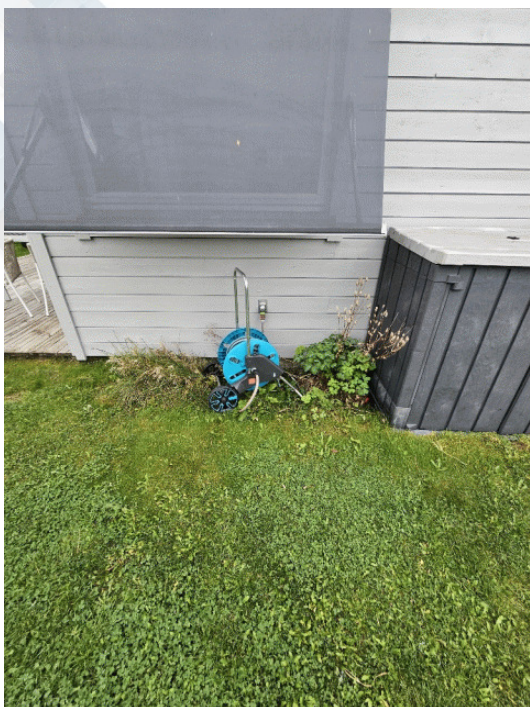
Det er viktig at terrenget har hellingsgrad ut fra grunnmuren. Overflatevann skal hurtigst mulig vekk for å unngå unødige fuktbelastninger på utvendig fuktsikring og drenering

Terrenget er en del av sameiet felles bygningsmasse og vedlikeholdsansvar, derfor ikke satt tilstandsgrad. TGIU

Merknader: Overflatevann skal ikke renne mot vegg/grunnmur. Fallet ut fra bygningen skal være minimum 1:50 i en avstand på minst 3 m fra vegg/grunnmur.

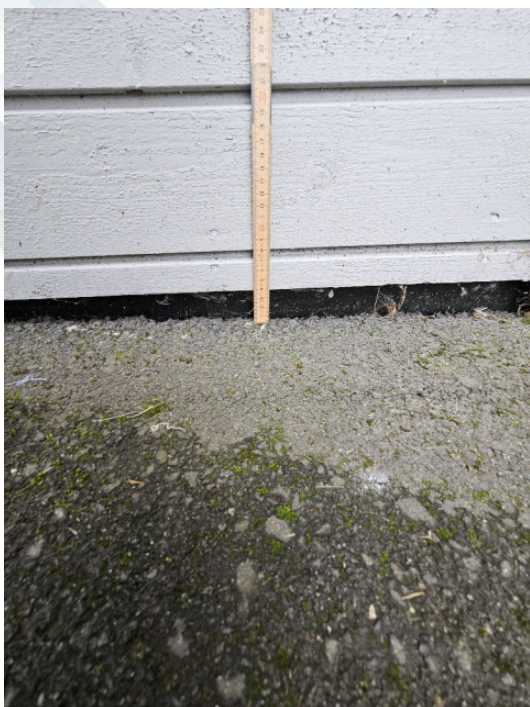
2. Yttervegger

Det er ikke påvist deformasjoner og/eller fuktskader i ytterveggenes konstruksjoner.

Det er ikke påvist avvik på vannbord over og under vindu, eller i overgangen mellom grunnmur og fasade og i etasjeskillere.

Det er ikke påvist skader, sprekker og råteskade på kledningen.

Ytterkledning er montert for nærme grunn og står disponibel for fuktinntrenging.

Merknader: Utskifting/vedlikehold: Normal tid før utskifting av trekledning er 40 - 60 år.

Utskifting/vedlikehold: Normal tid før maling av utvendig trekledning er 6 - 12 år.

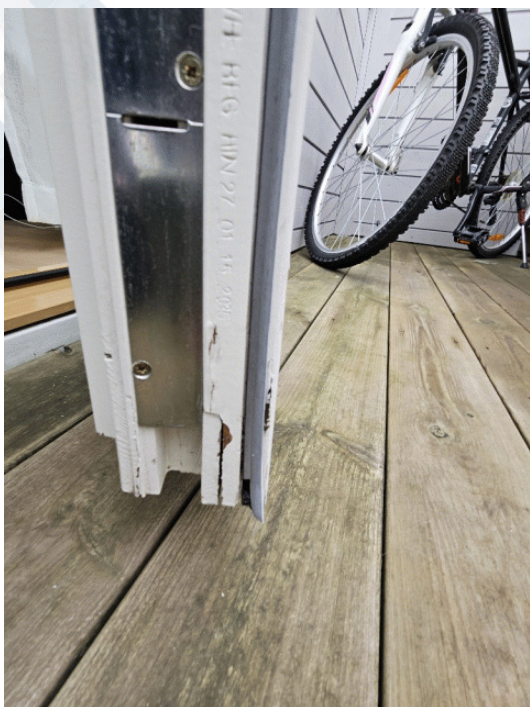
3. Vinduer og ytterdører

Det er en liten fuktskade på nedre del av terrassedøren. TG2

Det er skade på innedør inn til innebod i 2.etasje og små hakk, merker på nedre del av gerikter i karmen stedvis. TG2

TAKSTMANNENS VURDERING VED TG2:	
3.1	Vinduer og ytterdører
	Det er en liten fuktskade på nedre del av terrassedøren. TG2 Det er skade på innedør inn til innebod i 2.etasje og små hakk, merker på nedre del av gerikter i karmen stedvis. TG2

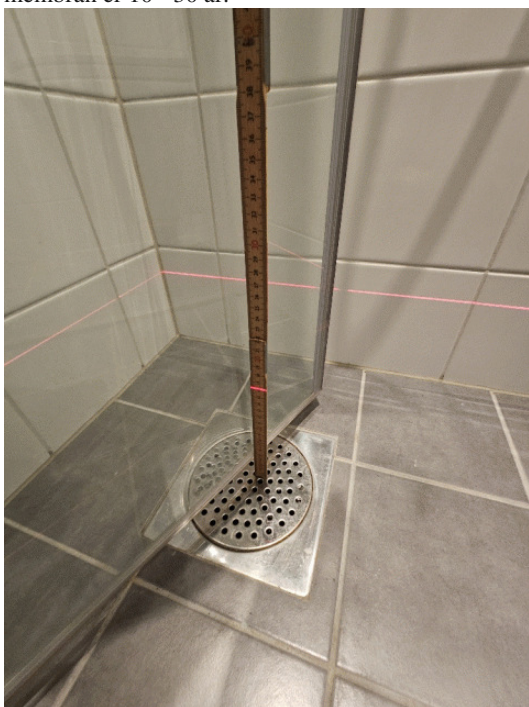
Gulvfliser fremstår i normalt god stand. TG1

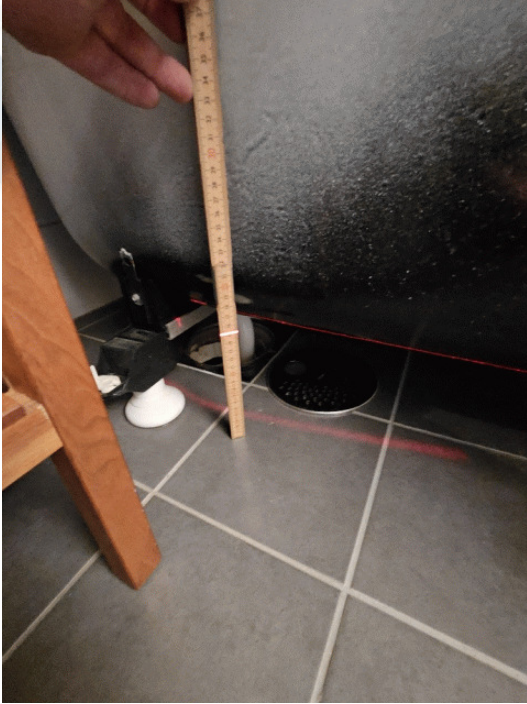
Gulv: Fliser med varmekabler fra 2015.
Det ble utført en enkelt test av overflatene, der det registreres ikke tilfredsstillende fall på gulv og til sluk. Det ble målt til 12mm til toppen av sluk, kravet er 25mm. TG2
Gulvfliser fremstår i normalt god stand. TG1
