# Tilstandsrapport

4-roms andelsleilighet

Skjervgata 45, 8656 MOSJØEN

Befaringsdato: 12.06.2025

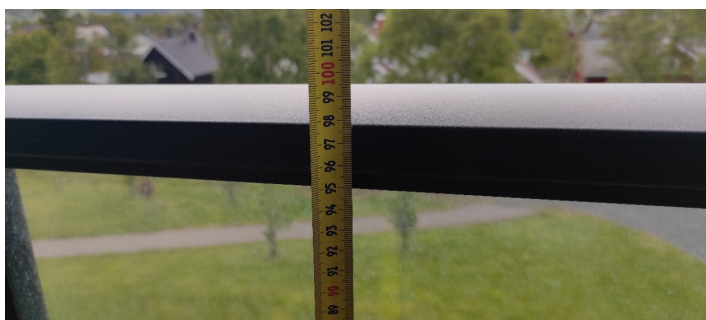
### TG 2 Balkonger, terrasser og rom under balkonger

Altan på ca. 20 m<sup>2</sup> med rekkverk av glass og metall. Rekkverket har en høyde på ca. 99 cm. Konstruksjon av tre innfestet i bygningskroppen og fundamentert på støpte peler. Adkomst via dør fra stuen.

- Rekkverket er for lavt i forhold til dagens krav til rekkverkshøyder.

- Rekkverkshøyde må endres for å tilfredsstille krav på byggemeldingstidspunktet.

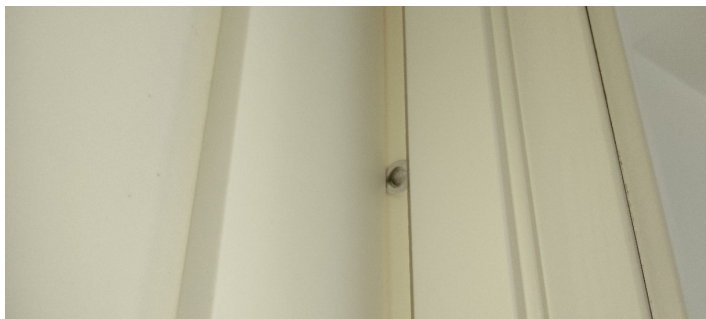
### TG 2 Innvendige dører

- Det er påvist avvik som tilsier at det bør foretas tiltak på enkelte dører.

Soveromsdøren tar i karm.

Døren bør justeres.

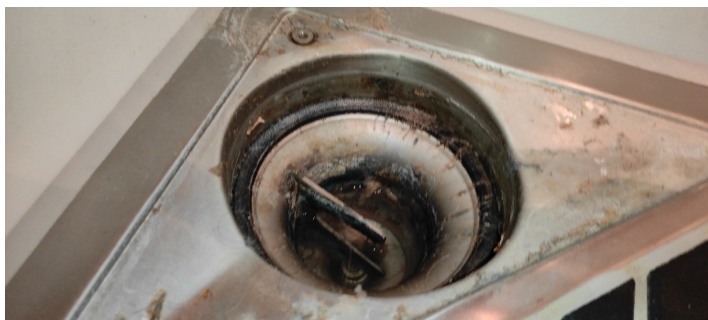
### TG 1 Sluk, membran og tettesjikt

Våtrommet har plastsluk og smøremembran med ukjent utførelse.

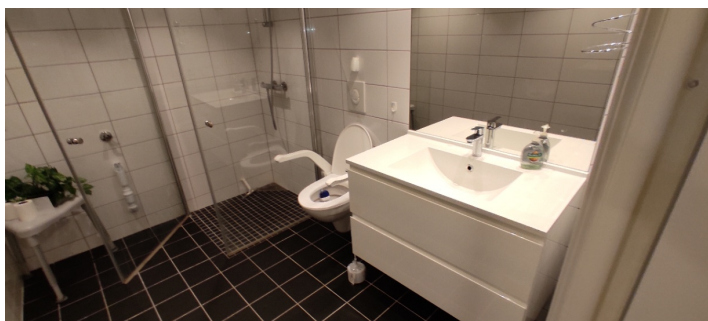
### TG 1 Sanitærutstyr og innredning

Våtrommet har innredning med nedfelt servant, veggmontert toalett, dusjvegger/hjørne og opplegg for vaskemaskin.

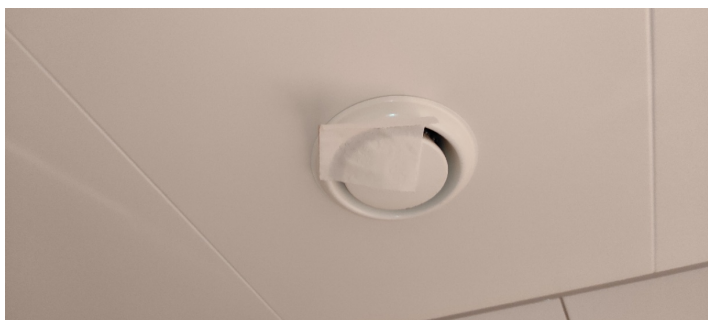
Det er avtrekk via ventil i himling tilkoblet balansert ventilasjonsanlegg og tilluft via luftespalte under dørbildet.

Funksjonstest av avtrekk.

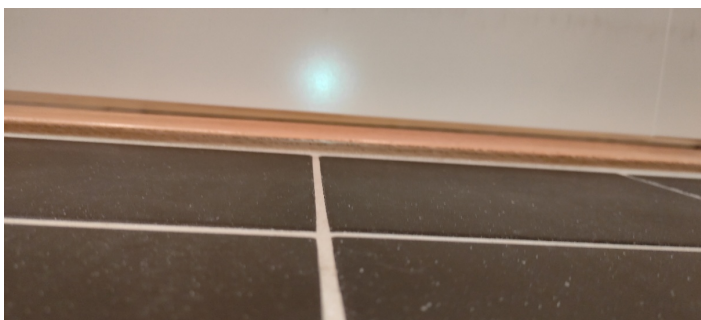
Kontroll av høyde på luftespalte under døren.

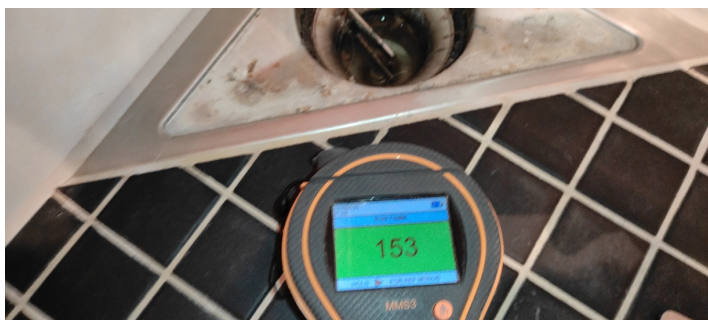
Hulltaking er ikke foretatt da det ikke er fysisk mulig pga tilliggende konstruksjoner.  
Våtrommet er en baderomskabin og ved hulltaking vil det ikke være noen plass å måle fukt med trepigg.

Det ble og utført fuktsøk på gulvet i området rundt sluken, og det ble ikke registrert forhøyede fuktverdier.

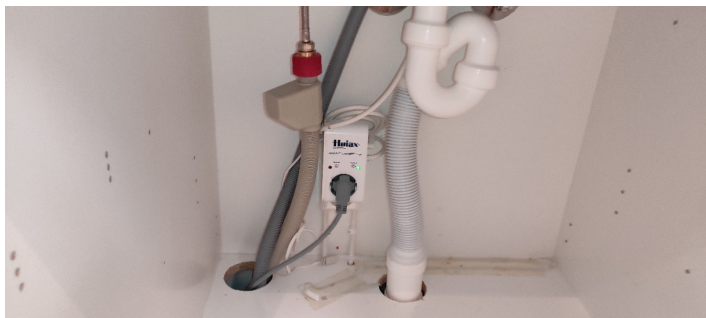
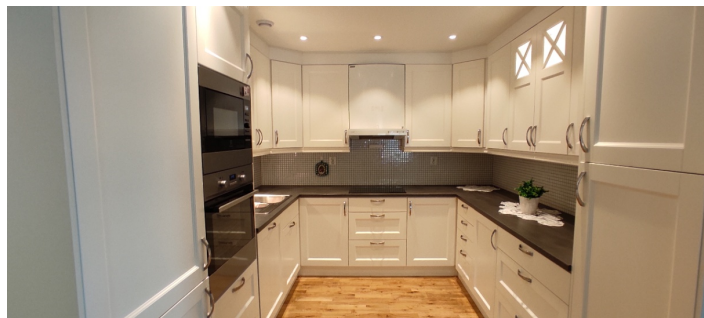
Kjøkkeninnredning av laminerte skrog med laminerte profilerte fronter, laminert benkeplate med nedfelt oppvaskkum i stål med ett-greps blandebatteri.  
Belysning under overskap.  
Kjøkkenet er utstyrt med integrerte hvitevarer som kjølfrysenskap, oppvaskmaskin med vannstoppsystem, induksjonstopp med komyrvakt og stekeovn.  
Det ble utført fuktsøk ved kjøleskap, oppvaskmaskin og vask. Det ble ikke registrert forhøyede fuktverdier.

Kontroll av røropplegg.

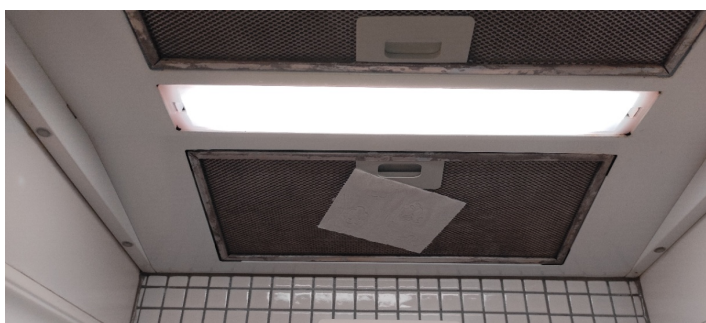
Det er avtrekk ut via det balanserte ventilasjonsanlegget.

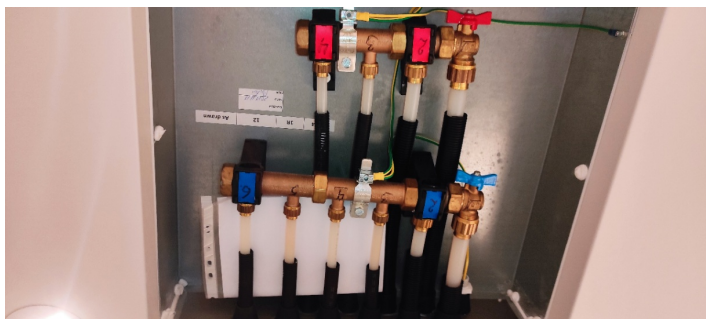
Vannledninger av plast (rør-i-rør).

Stoppekraner plassert i rørskap i himlingen på badet.

Kraner er funksjonstestet og har tilfredsstillende vannmengde/trykk ved samtidig tapping.

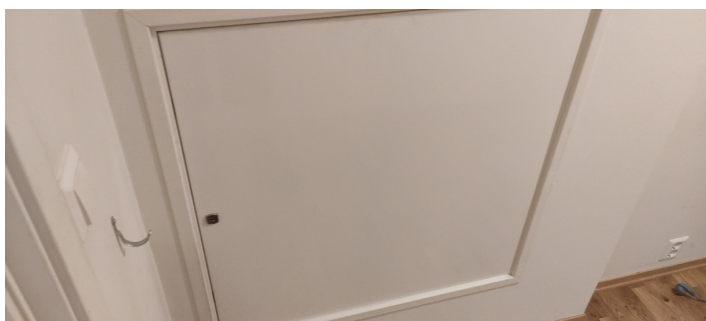
Leiligheten er varmet opp med fjernvarme via vannbåren gulvvarme i gang, stue og kjøkken. Takstingeniøren er ikke gjort kjent med fjernvarmesystemet, da dette faller under borettslagets vedlikeholdsansvar.

Fordeler skapt var låst ved befaring og er ikke kontrollert.

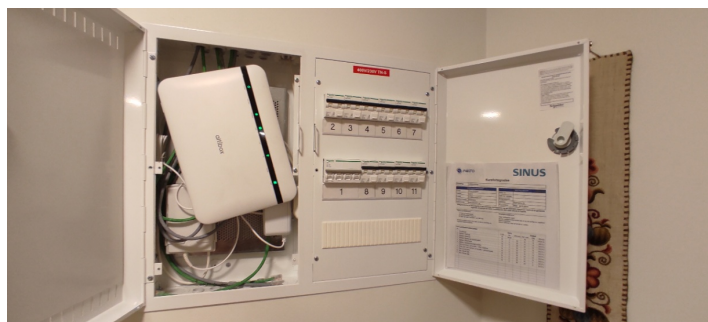
El-skap med automatsikringer plassert i gang.

Anlegget er av relativt ny dato, og har utstedt samsvarserklæring. Det anses derfor ikke som nødvendig med utvidet kontroll av el-anlegget.
