Skjervgata 45, 8656 MOSJØEN

**Ny pris! Byflata - Moderne lys og  
trivelig endeleilighet- IN-ordning -  
Fjernvarme -Heis  
-Parkeringskjeller**

# Tilstandsrapport

## 4-ROMS ANDELSLEILIGHET

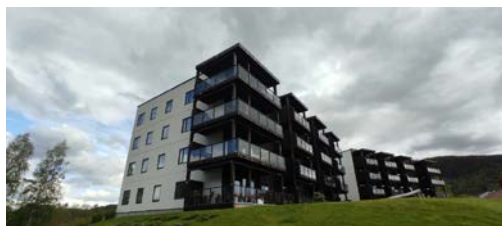
- Rekkverkshøyde må endres for å tilfredsstille krav på byggemeldingstidspunktet.

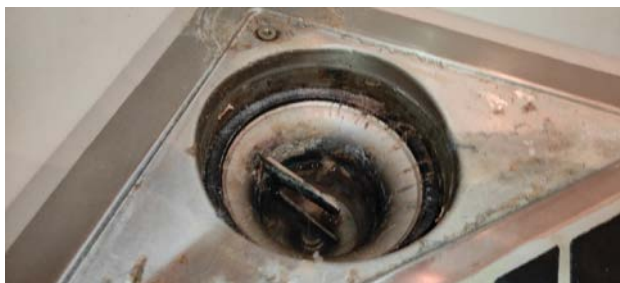
## 3. ETASJE > BAD/VASKEROM

Våtrommet har innredning med nedfelt servant, veggmontert toalett, dusjvegger/hjørne og opplegg for vaskemaskin.

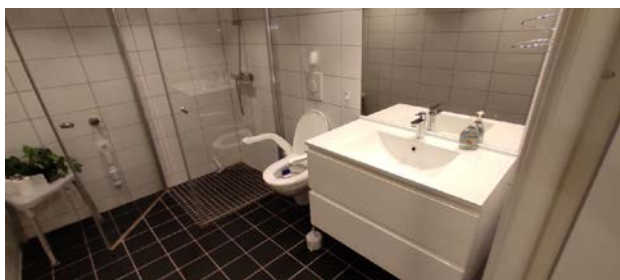
## 3. ETASJE > BAD/VASKEROM

Det er avtrekk via ventil i himling tilkoblet balansert ventilasjonsanlegg og tilluft via luftespalte under dørbladet.

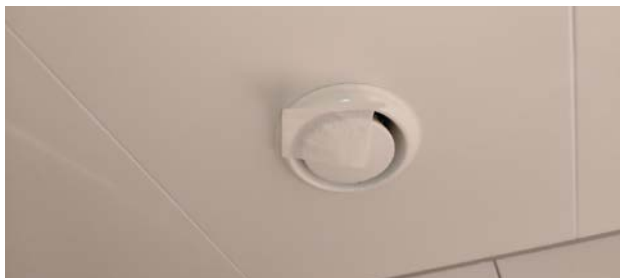
Funksjonstest av avtrekk.

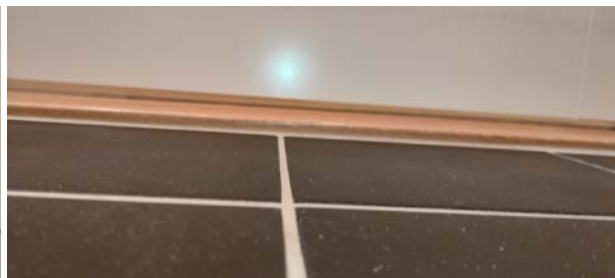
Kontroll av høyde på luftespalte under døren.

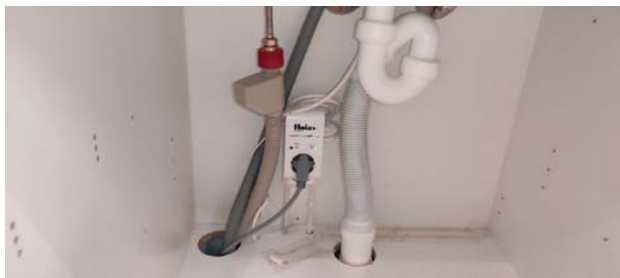
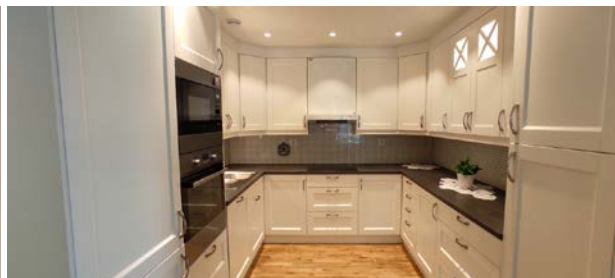
Kontroll av røropplegg.
