Nøkkelinformasjon

Rakkestad -Modernisert bolig med attraktiv beliggenhet. Kort vei til sentrum.

Befaringsdato: 13.04.2026

Rapportdato: 20.04.2026

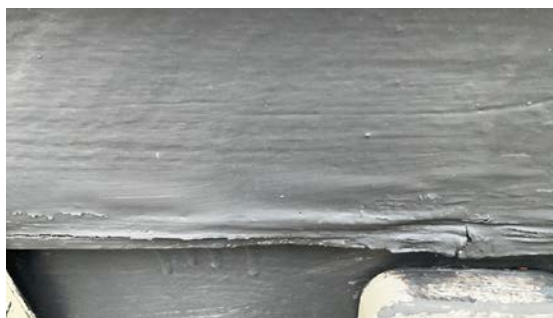
TG 2 Takkonstruksjon/Loft

Vurdering av avvik:

Konsekvens/tiltak

- Det er ikke behov for utbedringstiltak.

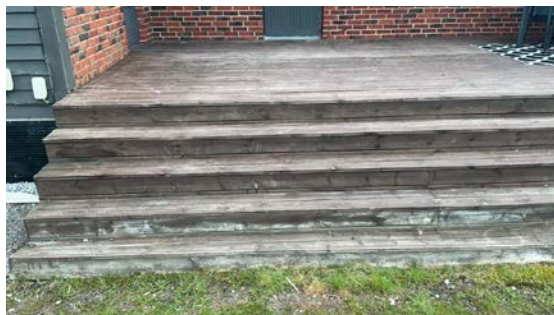
Konsekvens/tiltak

- Lokal utbedring må utføres.

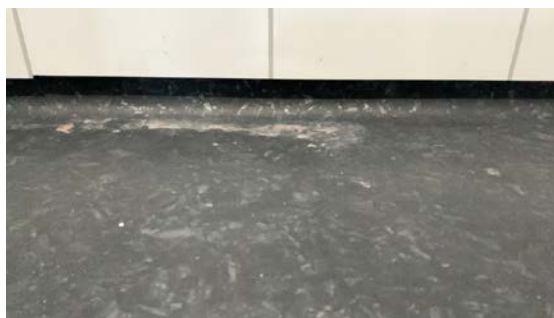
TG 2 Overflater Gulv

- Det er påvist at høydeforskjell fra topp slukrist til gulv/synlig topp membran ved dørterskel er mindre enn 25 mm.
- Det er påvist avvik i fallforhold til sluk i forhold til krav i forskrift på byggetidspunktet.

- Til tross for avviket i fall/høydeforskjell til sluk, vil gulvet fortsatt kunne lede vann mot sluket, men med redusert effektivitet. Dette kan potensielt øke risikoen for vannansamling i enkelte områder av badet.
- Et bad med manglende/reduert fall til sluk blir mindre funksjonelt og sikkert for brukeren. Dette kan medføre stående vann på gulvet, vann som ikke ledes effektivt til sluket, økt risiko for at vann renner ut av rommet og redusert sklisikkerhet på gulvet.

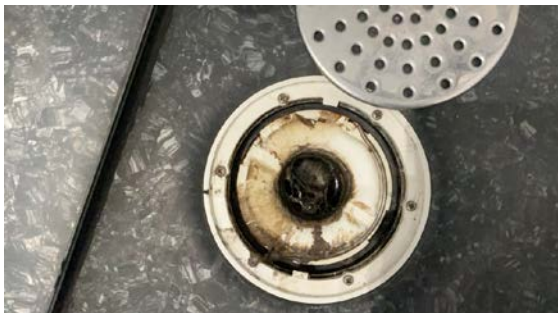
Konsekvens/tiltak

- Dersom det ikke foreligger dokumentasjon i forhold til våtrommets utførelse kan det ikke med sikkerhet sies om våtrommet er bygget i henhold til gjeldende forskrifter og standarder på byggetidspunktet.

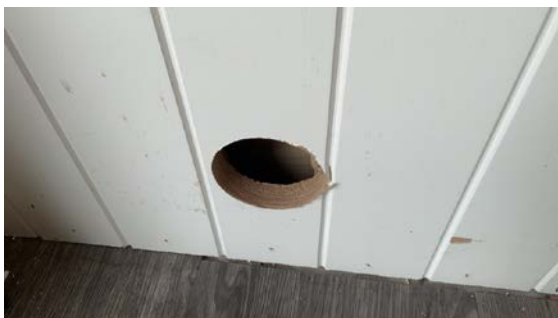
Beskrivelse

Hulltaking er tatt i tilstøtende vegg til badet av forrige taksmann. Det ble ikke målt positive verdier på befaringsdagspunktet.

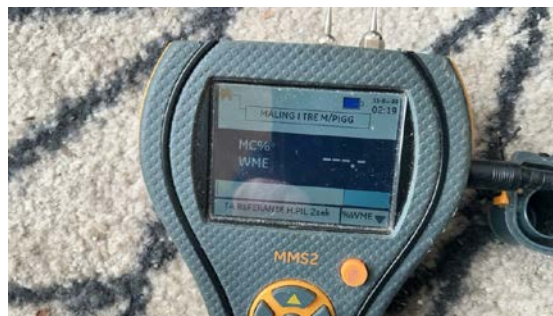
TG 3 Generell

Vurdering av avvik:

- Våtrommet har behov for omfattende oppgraderinger. For å sikre en løsning som oppfyller gjeldende krav, bør tettesjikt, sluk og røropplegg oppgraderes og dokumenteres.
- Manglende oppgradering av våtrommet medfører høy risiko for at konstruksjonene ikke vil tåle vanlig bruk av vann eller lekkasjer. Dette kan føre til fuktskader på tilstøtende konstruksjoner.

Kostnadsestimat: 100 000 - 200 000
