Sagåsen 59, 1970 HEMNES

**Velholdt og flott fritidseiendom  
med hytte, nyere anneks og  
utebod - Solrik terrasse på 73 kvm  
- Naturnært og idyllisk!**

Nøkkelinformasjon .....	2
Planløsning .....	7
Om eiendommen .....	26
Tilstandsrapport .....	46
Egenerklæring .....	72
Energimerking .....	78
Kart .....	79
Ferdigattest .....	81
Nabolagsprofil .....	83
Budskjema .....	94

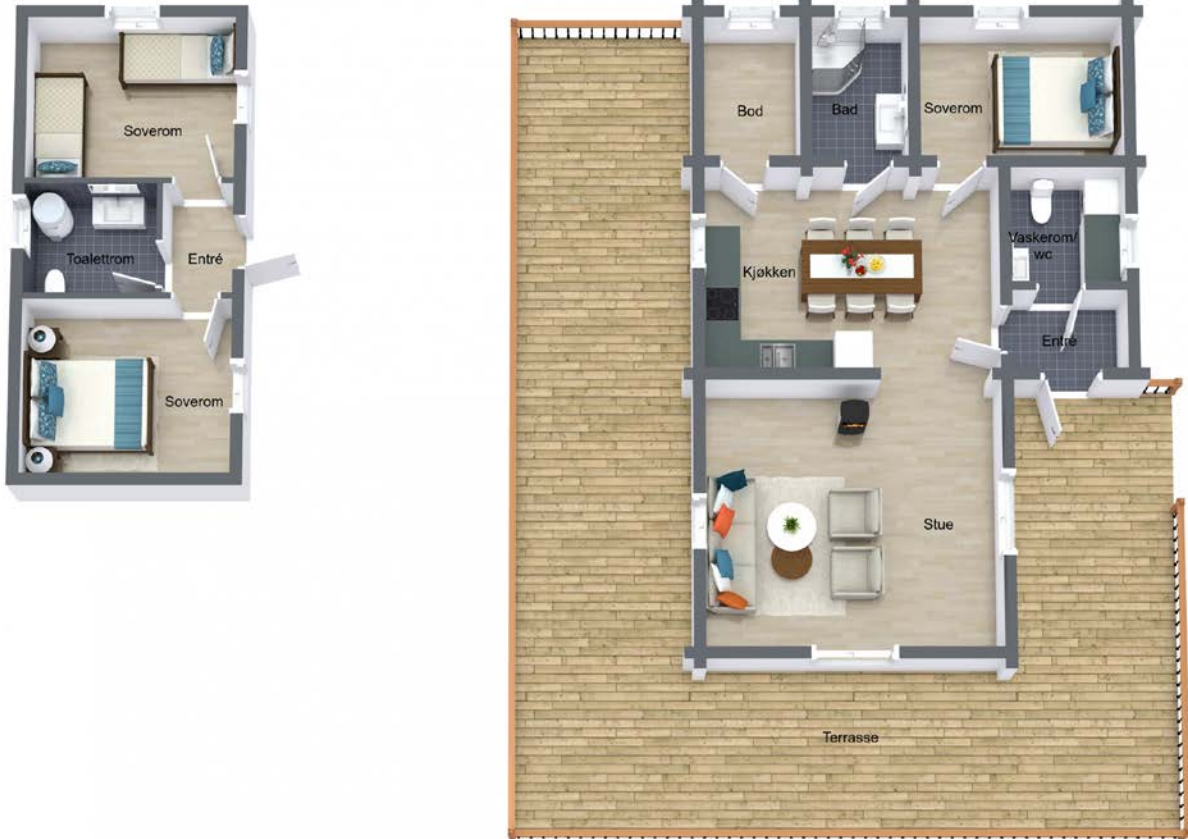
## 1. etasje (hytte og anneks)

Planskissen er en illustrasjon av boligens planløsning og kan avvike fra bilige

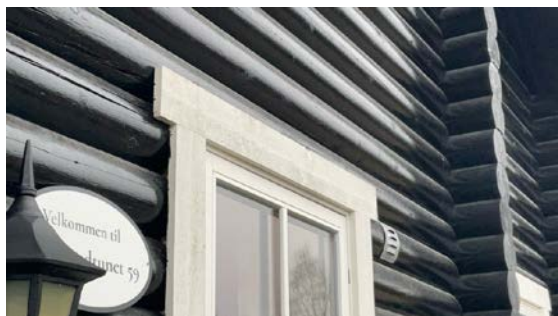
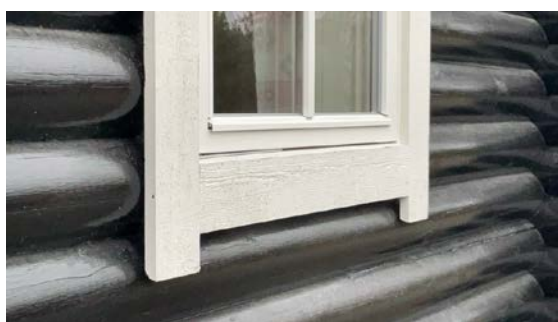
Det mangler vannbrett og beslag over og under vinduene. Tetting og eventuelt skjulte beslag er ukjent. Dette er spesielt viktig der hvor vinduene er værutsatt for å hindre inntrengning av fukt.

Det bør monteres vannbrett og beslag over og under vinduene for å sikre tilstrekkelig tetting og hindre fuktinntrengning i konstruksjonen der hvor vinduene er værutsatt.

Vinduet på soverom bør justeres slik at det ikke subber i karmen, for å unngå slitasje og mulig skade på vinduet.

Manglende tiltak kan føre til skader og redusert levetid.

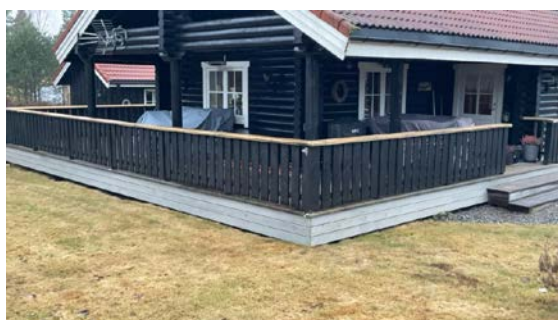
Terrasse i trekonstruksjon på punktfundamentering. Spaltegulv av tre og rekkverk i trekonstruksjon. Rekkverkshøyde er ca. 90 cm.

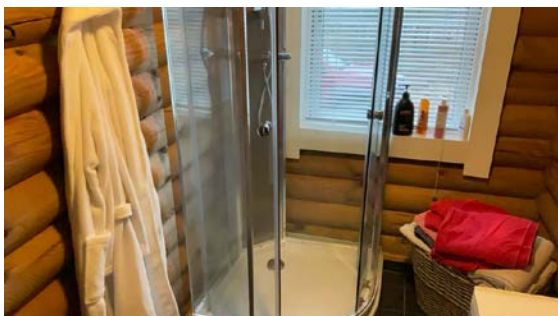
## 1. ETASJE > BAD

Våtrom > 1. etasje > Bad > Membran og tettesjikt - vegger  
Vurdering av avvik: Det er ikke tilfredsstillende membran/tettesjikt på våtrommet. Det mangler membran/tettesjikt på veggene.

Manglende membran medfører økt risiko for vanninntrengning og påfølgende fuktskader, noe som kan føre til kostbare reparasjoner og redusert levetid for bygget.

**Kostnadsestimat: 20 000 - 100 000**

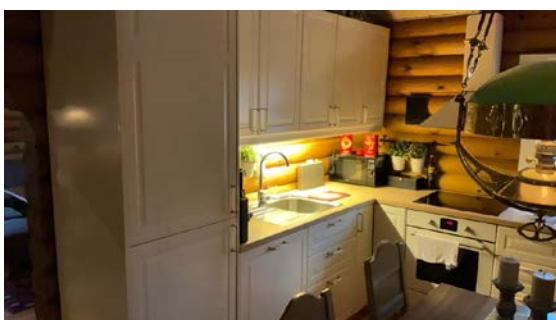
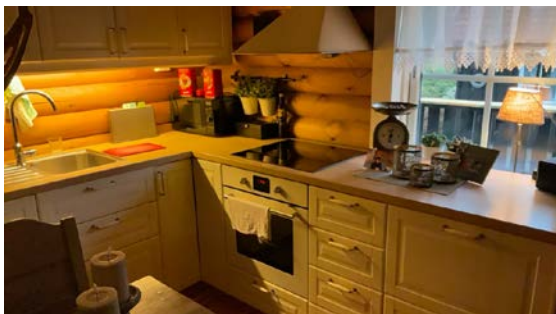
Kjøkkeninnredning består av: Benkeskap og overskap med folierte skrog og 1-speils hvite fronter.  
Laminat benkeplate med nedfelt oppvaskkum av metall.  
Ventilatorhette med avtrekk.  
Integrert platetopp, stekeovn, kjøleskap og oppvaskmaskin.  
Komfyrvakt.  
Lekkasjevarsler og automatisk vannstoppesystem.

Innredningen er fra byggeåret og har normalt god standard.

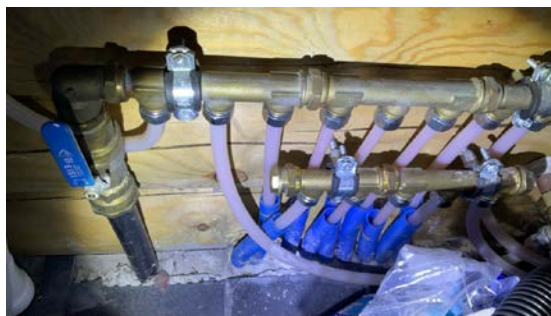
Vurdering av avvik: Det er påvist at eventuelt lekkasjevann fra rør i rør system ikke ledes til sluk eller annen kompenserende løsning. Rørfordeler er plassert på vaskerom/wc som mangler membran i gulvet. Ved lekkasje på anlegget er det fare for fuktskader på veggkonstruksjonen.

Konsekvensen av dagens løsning er økt risiko for fuktskader på vegg- og gulvkonstruksjoner ved lekkasje, noe som kan medføre kostbare reparasjoner og redusert levetid på bygningsdelene.

Det bør etableres en løsning som sikrer at eventuelt lekkasjevann fra rør-i-rør-systemet ledes til sluk eller annen forsvarlig avrenning.
