**Salgsobjekt:** Andelsleilighet  
**Eierform:** Andel  
**Byggeår:** 1966  
**BRA-i/BRA Total** 106/121 kvm  
**Tomtstr.:** 2757.2 m<sup>2</sup>  
**Soverom:** 2  
**Antall rom:** 4  
**Gnr./bnr.** Gnr. 286, bnr. 221  
**Andelsnr.:** 10  
**Oppdragsnr.:** 1501240206

# Meget pent rekkehus | Garasje og parkering ved boligen | Vestvendt og solrikt |

Befaringsdato: 19.09.2024

Rapportdato: 27.09.2024

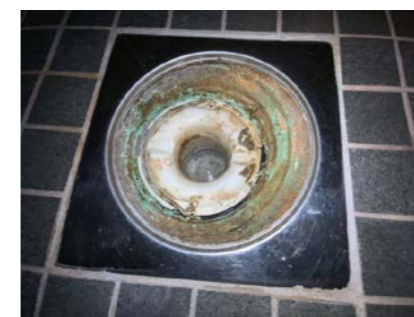
### TG 1 Sluk, membran og tettesjikt

Klemring og membran er synlig i plastsluk.

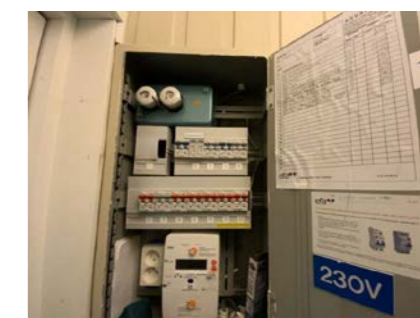
Nåværende eier har ikke eid boligen fra den var ny. Hva som er utført på el-anlegget av tidligere eiere er ikke kjent. Kostnader med kontroll anslås til ca kr 10 000,-. Kostnader ved retting av eventuelle feil som avdekkes er ikke vurdert.

Kostnadsestimat: Under 10 000
