Tellusvegen 13E, 2165 HVAM

**Gjennomgående 3-roms selveier  
med trappefri adkomst, fine  
uteplasser og carport. Naturskjønt,  
populært og barnevennlig.**

# Tilstandsrapport

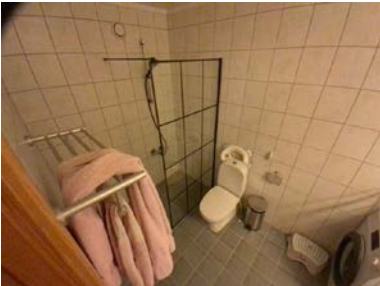
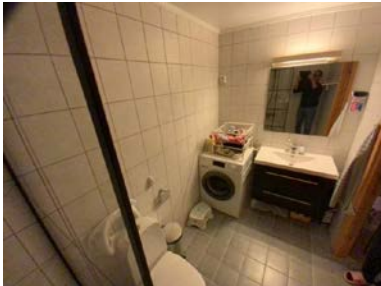
### 1. ETASJE > BAD/VASKEROM

- Vurdering av avvik:**
- Mer enn halvparten av forventet brukstid er passert på membranløsningen.

- Konsekvens/tiltak**
- Installering av tett dusjkabinett anbefales.
  - Overvåk tilstanden jevnlig. For å få tilstandsgrad 0 eller 1 må tettesjiktet skiftes ut, men tidspunktet for når dette er nødvendig er vanskelig å si noe om.

Med tanke på badets alder og datidens membran, anbefales kabinett eller oppgradering av badet. Med tanke på sluket og membranens alder vil ikke denne ha dagens kvalitet med tanke på tetthet. Derfor kan fuktskader oppstå ved en større fuktbelastning av konstruksjonene på vegger og gulv.
