Langgata 102D, leil 508, 4306 SANDNES

**Sentrumsnær 2-roms  
selveierleilighet med innglasset  
balkong - Parkering i lukket felles  
garasjeanlegg**

# Tilstandsrapport

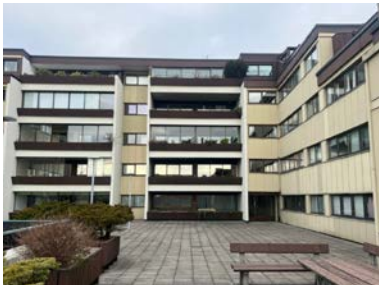
Taket er flatt tak tekket med papp eller PVC folie. Parapeter er tekket med beslag av metall.  
Taket er ikke besiktiget da det ikke er tilgjengelig for inspeksjon.  
Pappet tak og tak med PVC folie har normalt levetid over 30 år.

Bygget har flatt tak.

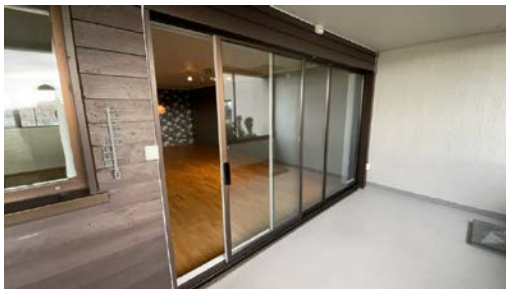
Skyvedør av aluminium

På sikt kan det bli behov for å montere skyvedør med glass med høyere isolasjonsevne.

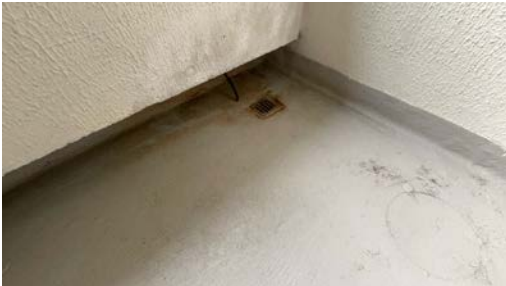
Balkong har sluk i hjørnet.

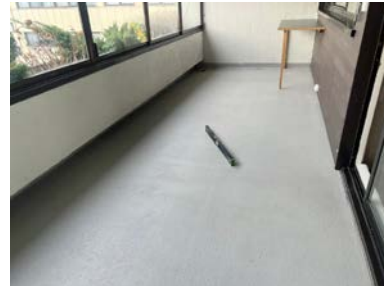
Balkong har mindre fall mot sluk enn anbefalt.

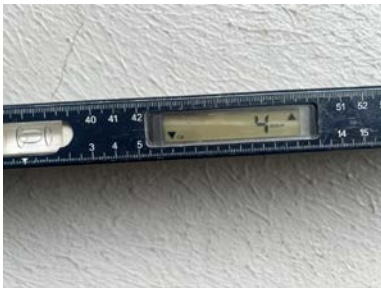
Fall mot sluk er 4 mm pr meter.  
Anbefalt 1:100 fall mot sluk.

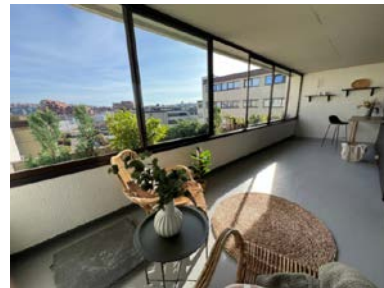
Innglasset balkong med gulv av betong

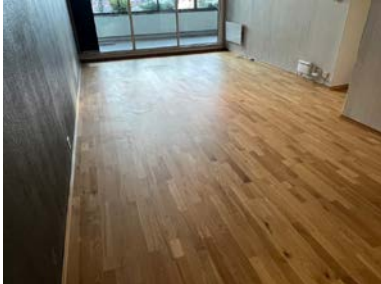
Gulv i stue har merker i overflaten ut over normal slitasje. Bilde fra gulv i stue

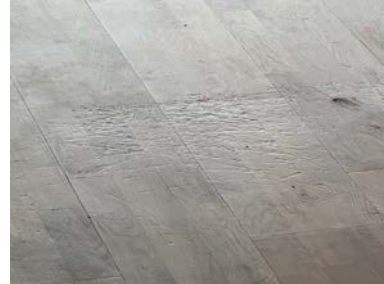
Det er fuktskade på parkett i stue og på kjøkken.

Gulv i stue har merker i overflaten ut over normal slitasje. Bilde fra gulv i stue.

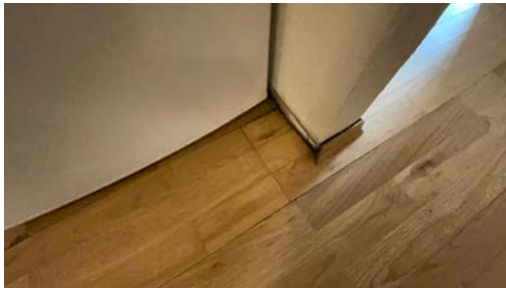
Parkett har fuktskade, her bilde fra kjøkken.

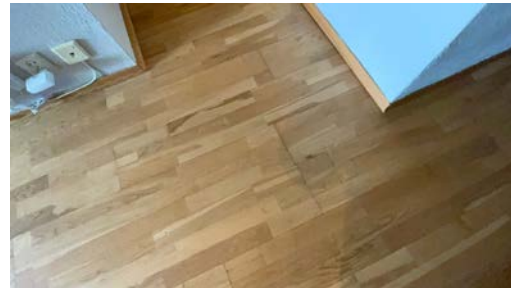
Parkett er ikke lagt fagmessig med skjøt ved siden av hverandre. Bilde fra gulv i stue ved kjøkken.

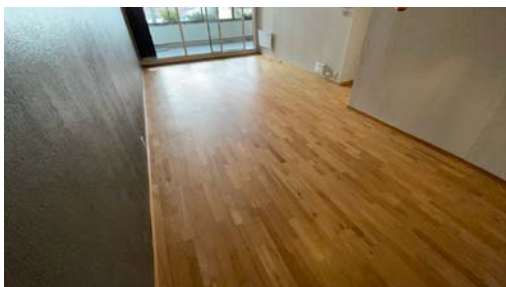
Det er målt høydeforskjell på mellom 15-30 mm gjennom hele rommet. Tilstandsgrad 2 gis med bakgrunn i standardens krav til godkjente måleavvik.

Det ble målt etter skjevheter i gulv i stue.

- For å få tilstandsgrad 0 eller 1 må høydeforskjeller rettes opp. Det vil imidlertid sjelden være økonomisk rasjonelt som et enkeltstående tiltak i en bolig som dette. Dersom boligen en gang skal renoveres, kan man vurdere slike tiltak.

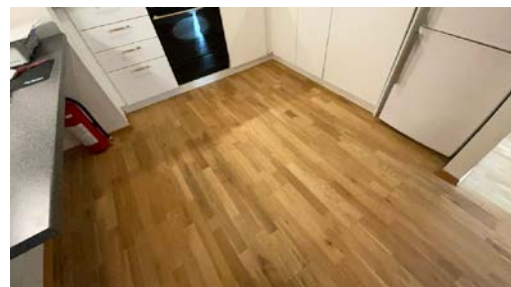
Det ble målt etter skjevheter i gulv på kjøkken.

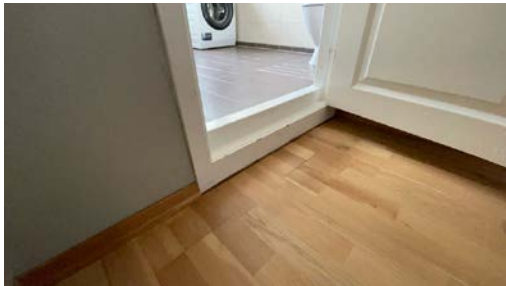
Terskell til bad har høyde 14 cm.  
Lysåpning / fri bredde på dør til bad er 57 cm

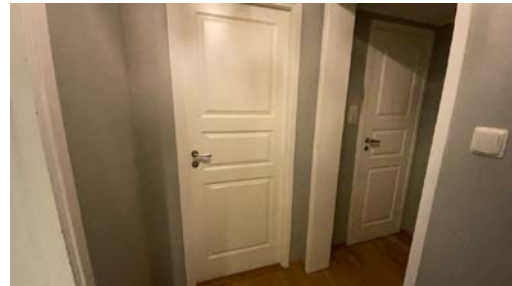
Innvendige dører til soverom og bad

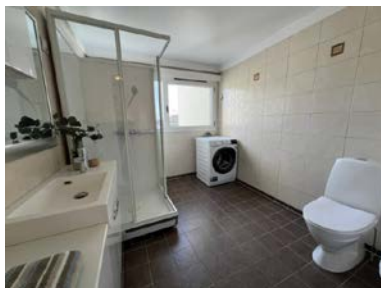
Bad har fliser på vegger og malt innvendig tak.  
Bad har fliser på gulv.  
Bad har elektriske varmekabler med trinnbryter.  
Bad inneholder: Innredning med heldekkende vask, toalett, dusjkabinett og plass for vaskemaskin.  
Bad har avtrekk fra mekanisk avtrekksanlegg.

Bad med dusjkabinett og plass for vaskemaskin.

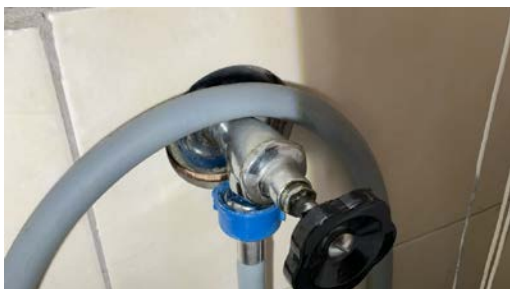
Eventuelle membraner i våtsoner er ikke kontrollerbare.

Ingen synlig membran på vegg bak fliser.  
Bilde er tatt ved vannkran til vaskemaskin.

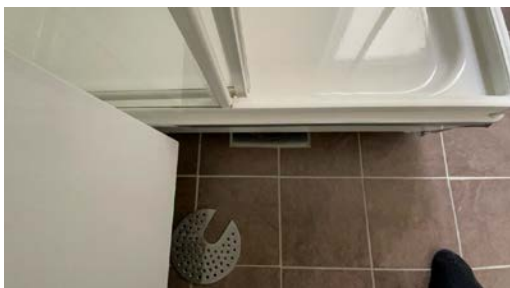
Avvik: Det er påvist at noen fliser har bom (hulrom under).

Det ble observert bom/hulrom under fliser ved sluk.

- Selv om bom eller hullid ikke alltid er et umiddelbart problem, bør det overvåkes nøye før eventuell utvikling i sprekker i flisfuger e.l. oppstår. Dette må en foreta tiltak for, for å begrense utviklingen.

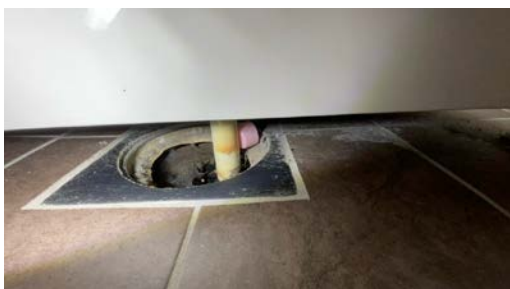
- Det er påvist mangelfull/feil utførelse rundt rørgjennomføringer e.l. som gir fare for fukt i konstruksjonen i våtzone.
- Det er rundt sluk påvist en ikke-fagmessig utførelse av membran/tettesjikt/klemring.
- Mer enn halvparten av forventet brukstid er passert på membranløsningen.

Membran er synlig i sluk, men er montert over klemring.

Membran skal være montert under klemring, klemring skal være festet med skruer for å kunne gi en sikker tett løsning.

Sluk må rengjøres jevnlig for at ikke sluk skal gå tett, om klemring ikke er tett kan dette gi vannlekkasje til nærliggende konstruksjoner.

**Kostnadsestimat: 200 000 - 500 000**

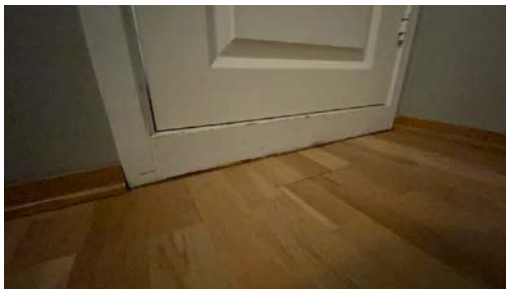
Det er ikke luftespalte i dør til bad

- Over tid kan manglende tilluftsventilering resultere i mugg- og soppdannelse, spesielt på steder som ikke får god nok luftgjennomstrømning.
- Det bør etableres tilluft til våtrommet.

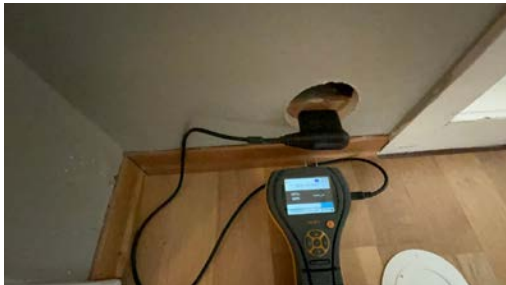
Hulltaking er foretatt, uten å påvise unormale forhold.  
Hulltaking og måling etter fukt er utført i vegg ved dør til bad.  
Andre vegger ble ikke brukt da disse er av betong.

Måling etter fukt i vegg er utført i vegg ved dør til bad.  
Måling er utført tørt uten utslag på måleinstrument.

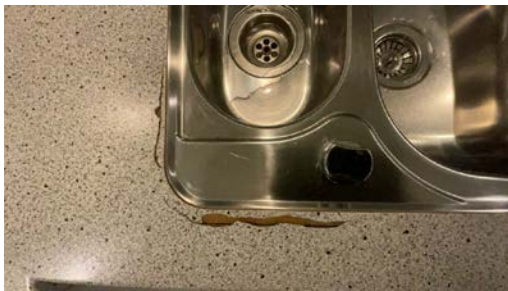
Benkeplate ved underlimet vask har stor skade.

Tilstandsgrad 3 er valgt på grunnlag av skade på benkeplate.

Benkeplate har stor skade ved underlimet vask.

Kostnad på benkeplate og vask er avhengig av materialvalg.

**Kostnadsestimat: 20 000 - 100 000**

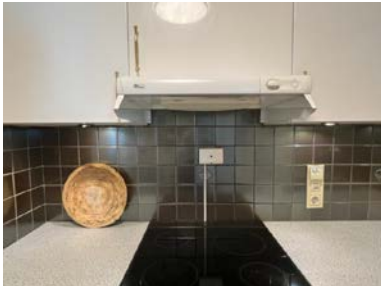
Ventilator montert i overskap.

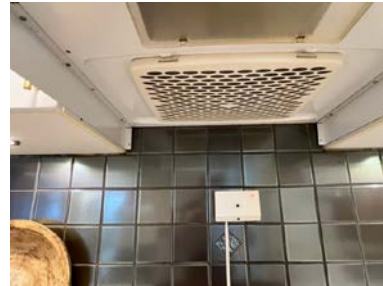
Filter er skiftet.

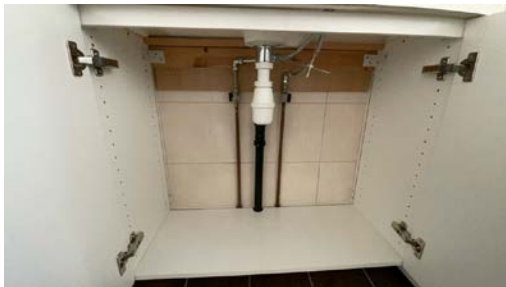
Synlige vannrør er av kobber.

- Det er ikke behov for utbedringstiltak siden anlegget fungerer i dag, men ut ifra alder kan skader plutselig oppstå på eldre anlegg.
- Tidspunkt for utskiftning av vannledninger nærmer seg.
- I forbindelse med oppgradering av våtrom vil det være naturlig med utskiftning av rør.

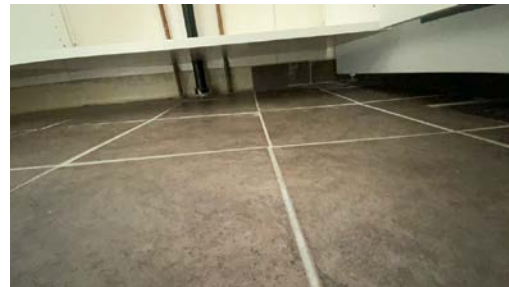
Vannrør kommer opp av gulv under vask på bad, ikke synlig membrankant på vannrør

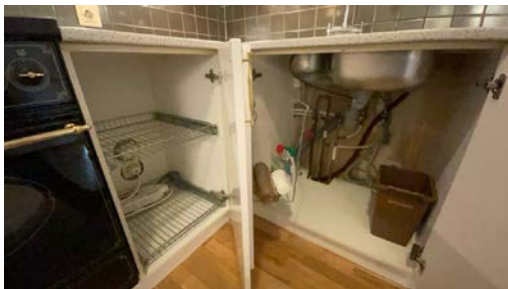
Deler av kjøkken må demonteres ved utskifting av varmtvannsbereder.

Tid for utskifting av varmtvannsbereder nærmer seg.

Varmtvannsbereder er montert i hjørnet på kjøkkeninnredning.

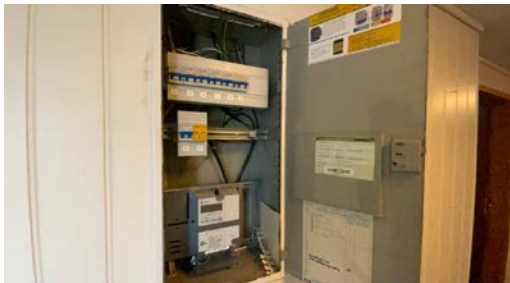
Sikringskap er i felles gang og har automatsikringer.

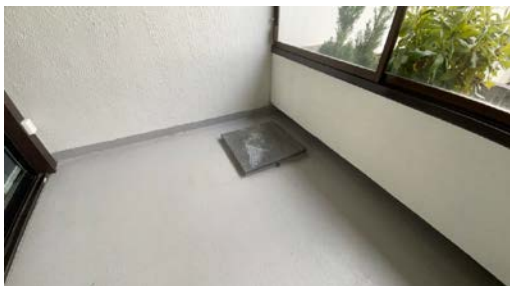
Luke i gulv på balkong for rømning ved brann.

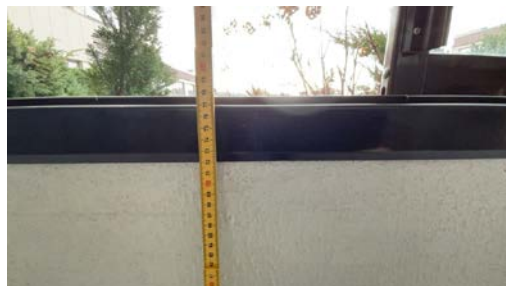
- Det er ikke foretatt radonmålinger, og bygget er heller ikke utført med radonsperre.
- Det er mangler/skader på røykvarslertstyr ihht byggtেকnisk forskrift på søknadstidspunkt og minst 1985. Dersom søknadstidspunktet er før 15.november 1984 må uansett reglene som da ble innført følges.
- Rekkverket på balkong eller terrasse er for lavt i forhold til dagens krav.

Rekkverk med balkongkasse har en høyde på 77 cm

Det anbefales å montere rekkverk med høyde 100 cm for bedre sikkerhet mot fall.  
Leiligheten ligger i over 3. etasje og da er det ikke fare med radongass.

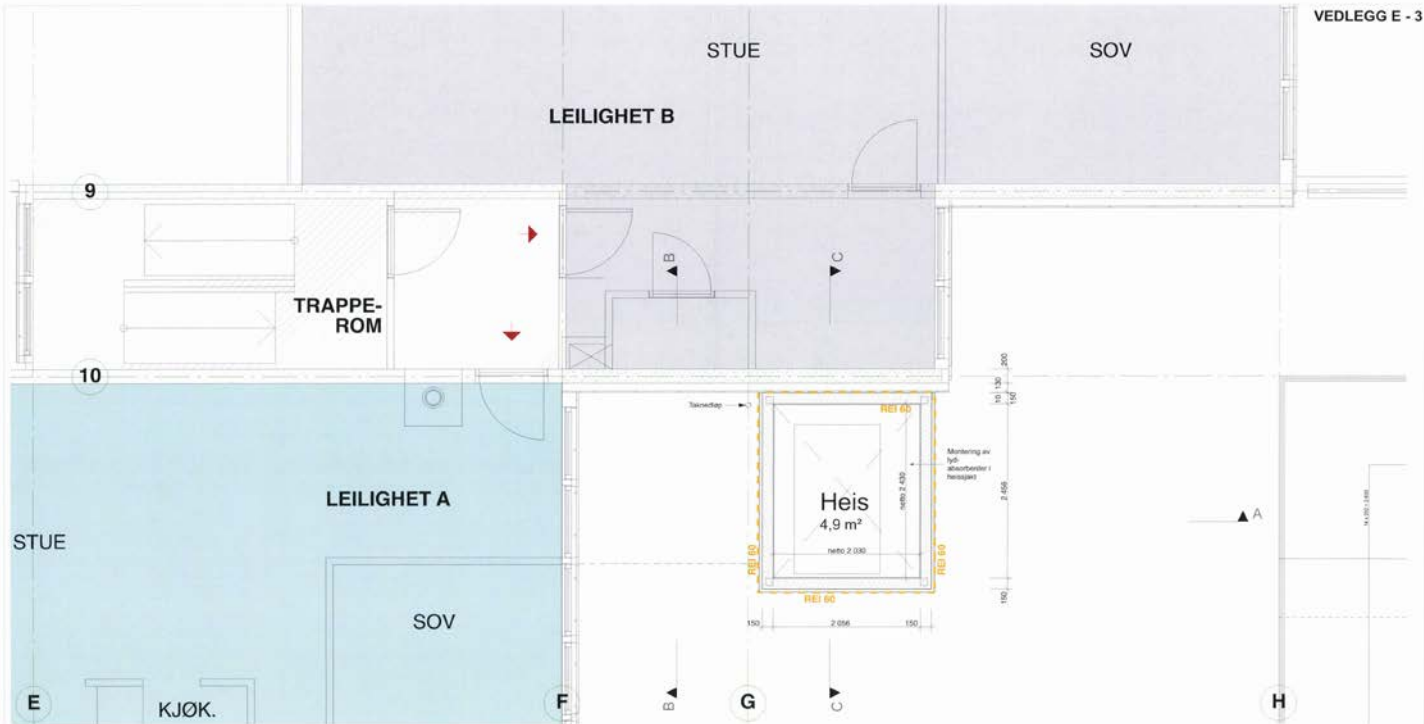
**Brannteknisk løsning**  
 Hovedbærende konstruksjoner: R 90 A2-s1,d0 (A90)  
 Sekundærbærende konstruksjoner: R 60 A2-s1,d0 (A60)  
 Hoved- og sekundærbæring for heissjakt: R 120-M A2-s1,d0 (A80)

**Vegger:**  
 Brannskillevende konstruksjon for heissjakt: EI 60 A2-s1,d0 (A60) - merket EI 60 på tegning  
 Heissjakt mot P-kjeller: EI 120-M A2-s1,d0 (A120) - merket EI 120 på tegning  
 Vegg mellom sluse og p-kjeller: REI 120-M A2-s1,d0 (A120) - merket REI 120 på tegning
