Siebkes gate 5A, 0562 OSLO

**SJARMALARM i populær
Gråbeingsgård på Løkka!**

Befaringsdato: 30.03.2026

Tilstandsrapport

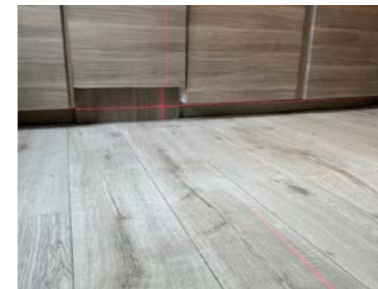
Etasjeskiller er kontrollert med krysslaser.

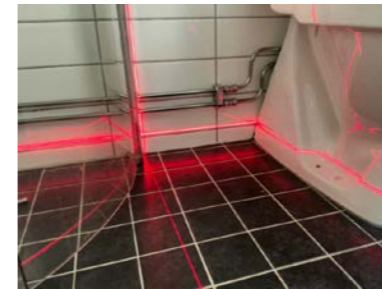
Fall på baderomsgulv er kontrollert med krysslaser.

For å få tilstandsgrad 0 eller 1 må baderomsgulvet utbedres. Det bemerkes at utbedring av bom som et enkeltstående tiltak sjelden vil være økonomisk rasjonelt, da det ofte krever omfattende inngrep i konstruksjonen. Tiltaket vurderes derfor som begrenset til vedlikehold ved behov, og ikke som en anbefalt helhetlig utbedring. Bom kan føre til redusert vedheft, sprekkeformasjoner og at flisene løsner over tid, særlig ved punktbelastning. Lokal utskifting av fuger må påregnes.

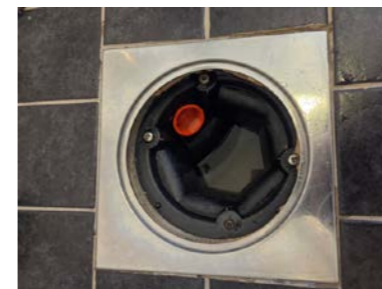
Kontroll av sluk.

- Sluket må sjekkes og rengjøres jevnlig.

Eldre sluk er ofte mer utsatt for lekkasjer, særlig i overganger. Og slike lekkasjer kan medføre fuktskader på tilstøtende konstruksjoner. Membranens levetid avhenger av kvalitet, utførelse og bruk. Eldre membraner kan bli sprø og sprekke, noe som reduserer den vanntettende funksjonen. Dette kan føre til vanninntrengning gjennom vegger og gulv. Tilstanden bør derfor overvåkes jevnlig. For å oppnå tilstandsgrad 0 eller 1 må slukløsningen skiftes, og membransjiktet må sannsynligvis også fornyes eller utbedres. Det er imidlertid vanskelig å fastsette når dette arbeidet blir nødvendig.

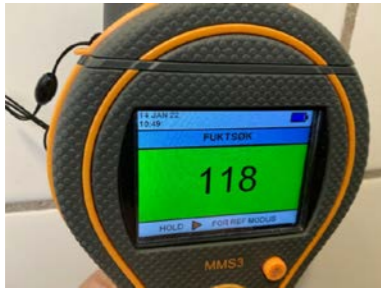
Hulltaking mot våtsone er kun mulig fra enkelte mindre og begrensede felt i entré og soverom. Det ble registrert flere strømførende ledninger. Etter en risikovurdering underveis, i forbindelse med boring av hull for fuktsøk i våtrom, har undertegnede valgt å ikke gjennomføre hulltaking. Dette på grunn av risikoen og konsekvensene ved å treffe vannrør, avløpsrør eller strømførende ledninger. Det presiseres at dette utgjør et avvik fra forskrift til avhendingslova (Tryggere bolighandel).

Det ble foretatt stikkprøvekontroll med Protimeter MMS3. Målingene viste ingen utslag utenfor normale verdier. Målingene gir kun en indikasjon og må ikke oppfattes som en garanti for baderommet.

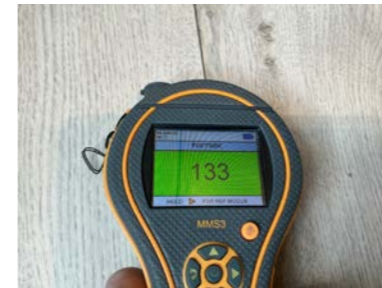
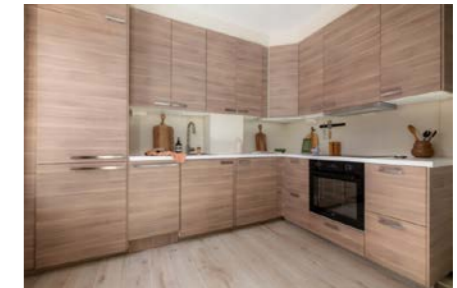
Benkeplaten har sprekke, og fronten foran oppvaskmaskinen viser svelling. Konsekvens/tiltak: Kjøkkenet fungerer med disse avvikene, og har normalt ingen konstruksjonsmessig betydning, eller i den praktiske bruken av kjøkkenet.

Oppvaskmaskin og kjøl/frys ble ikke trukket frem ved befaring, og det er derfor ikke foretatt inspeksjon av tilstanden bak eller under disse enhetene. Ved bruk av fuktindikator ble det ikke påvist unormale verdier i utsatte soner på befaringdagen.

Kjøkkenet fungerer med disse avvikene, og har normalt ingen konstruksjonsmessig betydning, eller i den praktiske bruken av kjøkkenet.

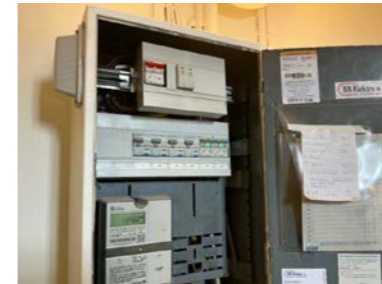
Automatsikringer i sikringsskap plassert i gang/fellesareal.
