Morteruds gate 24, 2317 HAMAR

**Morteruds gate 24. HAMAR  
SENTRUM**

| Tilstandsrapport ..... | 39 |

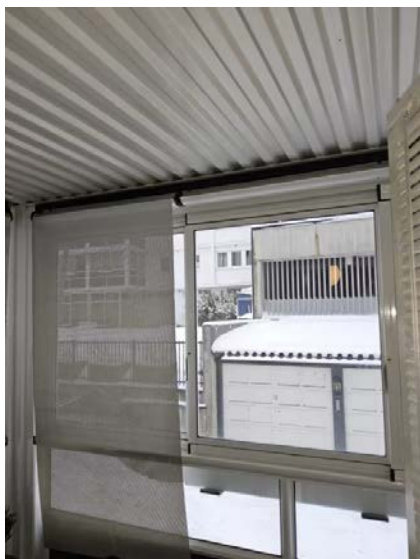
### 6.1 Balkong, terrasse, platting

Innglasset balkong med skyvefelt av glass.

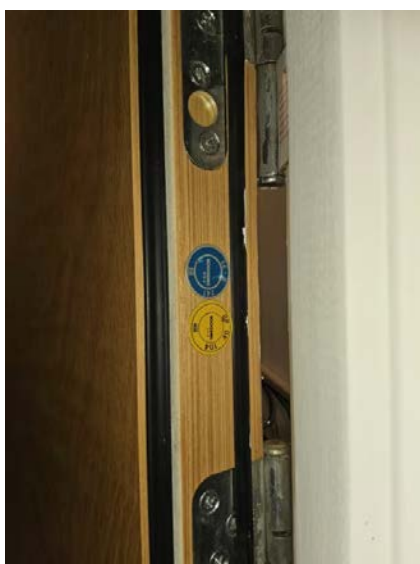
### 6.2 Vinduer og dører

Brann og lydsertifisert entrédør.

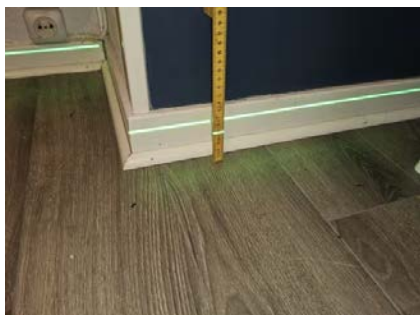
## 6.3 Etasjeskille og gulv på grunn

Etasjeskillet er kontrollert med nivelleringslaser.

| Ingen vesentlige avvik eller skader ble registrert. | |

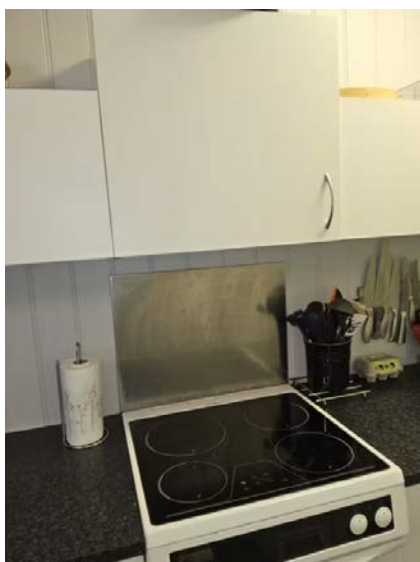
## 6.4 Kjøkken

Det er ikke etablert mekanisk avtrekk over komfyr.

Det er ikke avtrekk over stekesonen. Forholdet medfører at matos og fuktighet ikke blir ventilert ut, noe som forverrer luftkvaliteten og øker risikoen for kondens og lukt i leiligheten.

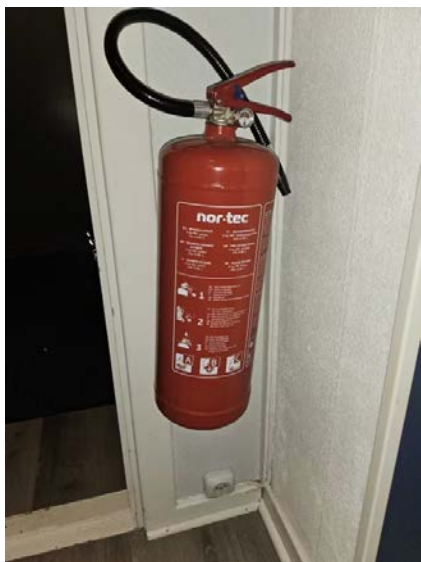
## 6.5 Lovlighet

Brannslukningsapparat montert ved entré/stue.

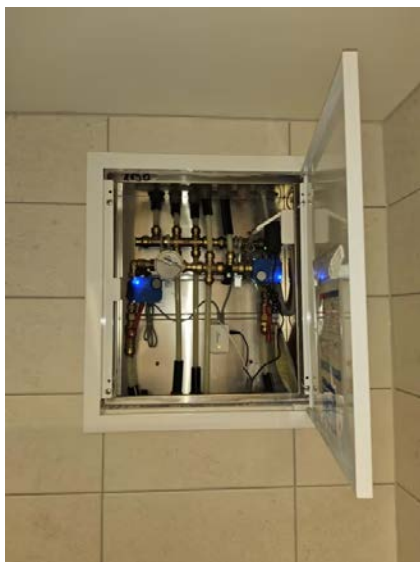
## 6.7 Vannledninger

Vannfordelerskap med stoppekraner er plassert på bad.

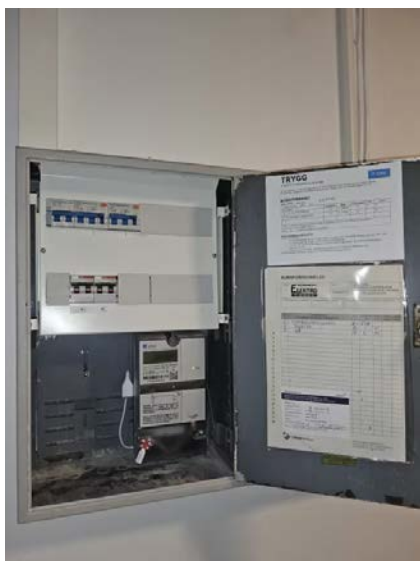
## 6.8 Elektrisk

Sikringsskap er plassert i felles gang.

| Med bakgrunn i de registrerte avvik bør det gjennomføres en utvidet el-kontroll av en kvalifisert elektrofaglig person. | |

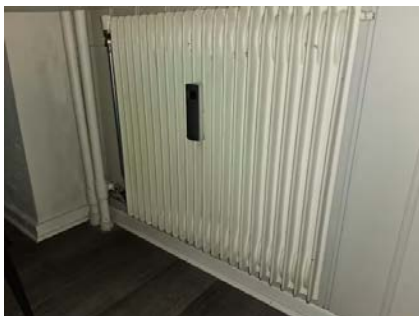
## 6.9 Vannbåren varme

Leiligheten er i hovedsak oppvarmet med radiatorer.

| <p>Radiatorer (med tilhørende røropplegg) er vurdert til å ha en alder som tilsier at anbefalt brukstid er passert. Konsekvens er usikker restlevetid. Det er ikke behov for utbedringstiltak siden anlegget fungerer i dag, men ut ifra alder kan skader plutselig oppstå på eldre anlegg. Normalt sett vil vedlikeholds- og utbedringskostnader tilfalle borettslaget, men om dette er tilfelle er ikke undersøkt i denne rapporten.</p> | |

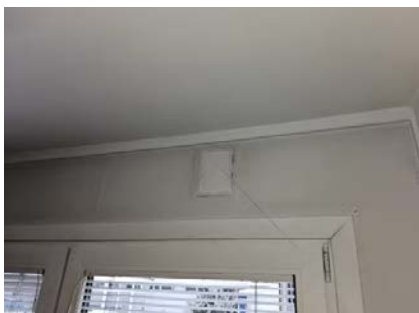
## 6.10 Ventilasjon

| <p>Naturlig ventilering med spalteventiler i vindu og klaffventil på vegg, mekanisk avtrekksventilasjon på bad tilknyttet felles avtrekksventilasjon.</p> | |

Lite ventilasjon i leiligheten, det registrers klaffventil som er limt fast i lukket posisjon. Det er ukjent om ventilasjon/tilluft er tilstrekkelig. Ventilering ved åpning av vinduer bør påregnes.

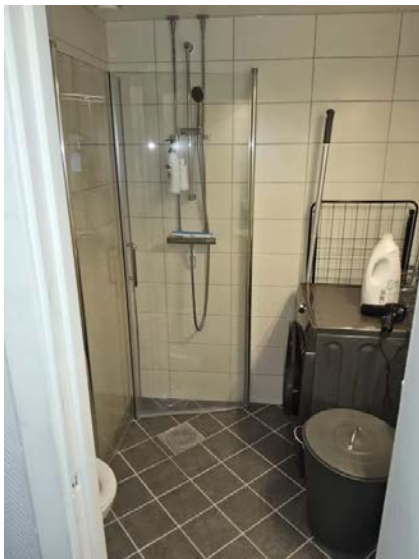
## 6.11 Våtrom

Oversiktsbilde bad.

| På grunn av plassering av det som vurderes å være en sjakt (brannskiller) og våtrommets utforming er det ikke praktisk mulig å gjennomføre fuktmåling/hulltaking i et område der det erfaringsmessig forekommer skader. Hulltaking og fuktmåling i lukkede konstruksjoner er derfor ikke utført. Tilstanden inne i konstruksjonen er ikke kjent. | |

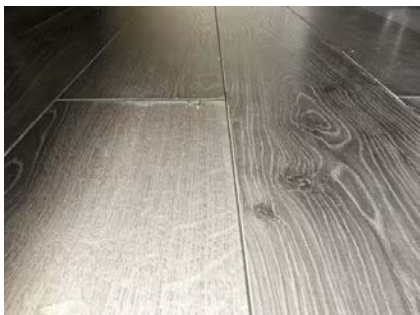
Det registreres enkelte svelleskader og gliper i skjøter på laminatgulv.

Overflatefornying kan iverksettes ved behov.
