**Morteruds gate 24, 2317 HAMAR**

# Morteruds gate 24 2317 HAMAR

## 6. Hovedrapport

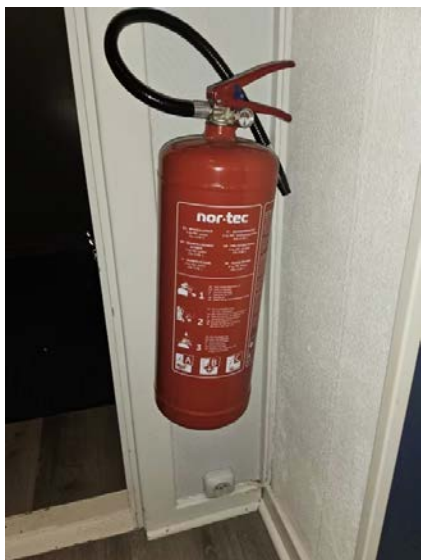
## 6.5 Lovlighet

Brannslukningsapparat montert ved entré/stue.

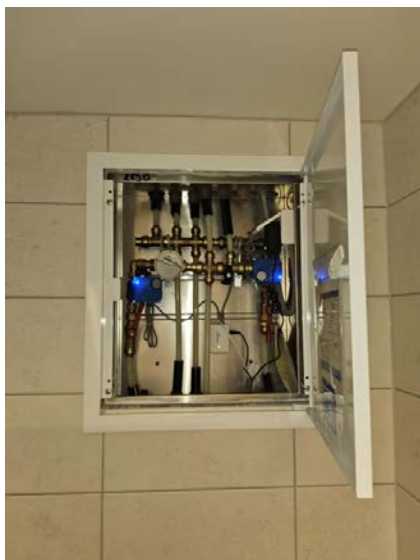
## 6.7 Vannledninger

Vannfordelerskap med stoppekraner er plassert på bad.

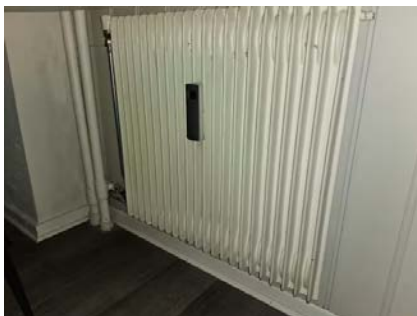
## 6.9 Vannbåren varme

Leiligheten er i hovedsak oppvarmet med radiatorer.

| <p>Radiatorer (med tilhørende røropplegg) er vurdert til å ha en alder som tilsier at anbefalt brukstid er passert. Konsekvens er usikker restlevetid. Det er ikke behov for utbedringstiltak siden anlegget fungerer i dag, men ut ifra alder kan skader plutselig oppstå på eldre anlegg. Normalt sett vil vedlikeholds- og utbedringskostnader tilfalle borettslaget, men om dette er tilfelle er ikke undersøkt i denne rapporten.</p> | |

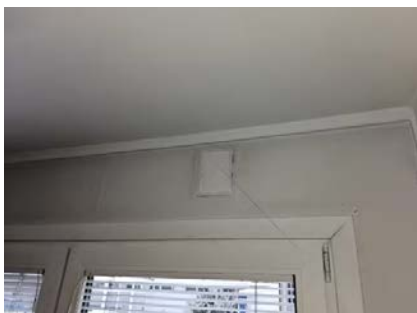
## 6.10 Ventilasjon

| <p>Naturlig ventilering med spalteventiler i vindu og klaffventil på vegg, mekanisk avtrekksventilasjon på bad tilknyttet felles avtrekksventilasjon.</p> | |

Lite ventilasjon i leiligheten, det registrers klaffventil som er limt fast i lukket posisjon. Det er ukjent om ventilasjon/tilluft er tilstrekkelig. Ventilering ved åpning av vinduer bør påregnes.

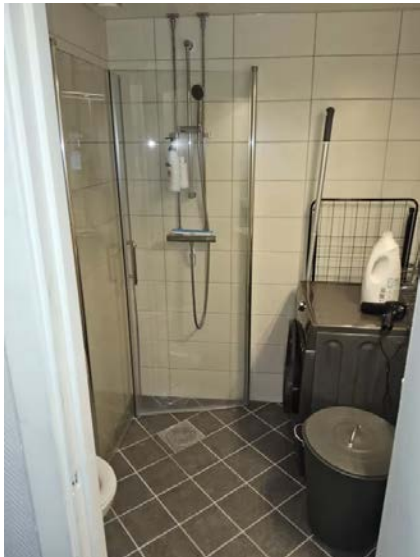
## 6.11 Våtrom

Oversiktsbilde bad.

| På grunn av plassering av det som vurderes å være en sjakt (brannskiller) og våtrommets utforming er det ikke praktisk mulig å gjennomføre fuktmåling/hulltaking i et område der det erfaringsmessig forekommer skader. Hulltaking og fuktmåling i lukkede konstruksjoner er derfor ikke utført. Tilstanden inne i konstruksjonen er ikke kjent. | |

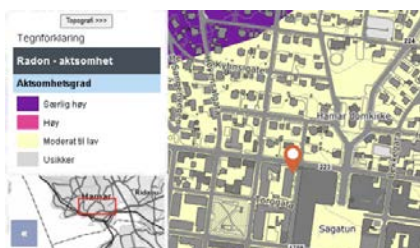
## 6.12 Øvrig: Radon

Bygget ligger i ett område med moderat til lav aktsomhetsgrad. Informasjon er innhentet fra NGU radonkart.

I tråd med anbefaling fra DSA så anbefales det på generelt grunnlag at det gjennomføres radonmåling, selv om boligen ligger i ett område med definert moderat til lav aktsomhetsgrad.

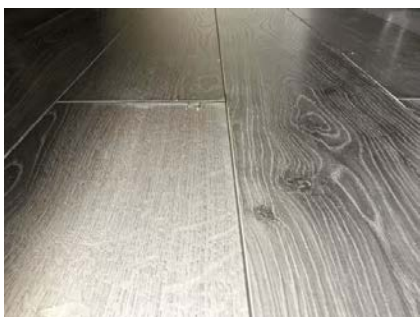
Det registreres enkelte svelleskader og gliper i skjøter på laminatgulv.
