Lofjordvegen 129, 7632 ÅSENFJORD

**Romslig enebolig 240 kvm |
Nærhet til fjorden | Båtplass | Flott
utsikt | 5 soverom | Stor tomt | 2
garasjer 74 kvm**

Befaringsdato: 10.04.2026

Rapportdato: 23.04.2026

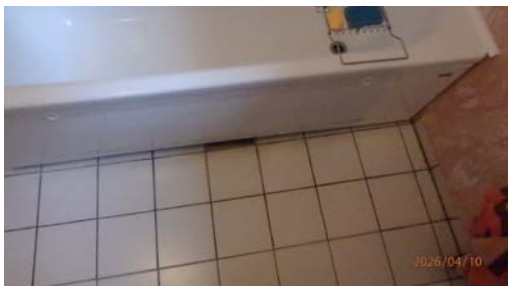
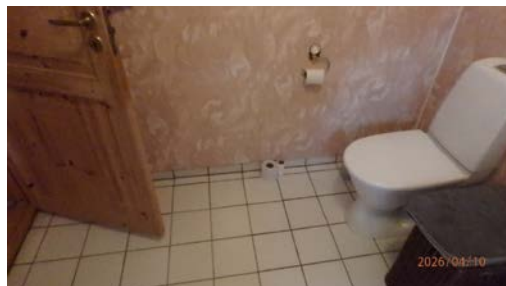
Rommet er utstyrt med flis på gulv og våtromsplater på vegger. Ved kontroll av sluk registreres det at flere av skruene til klemring har rustet i stykker og dette medfører dårlig innfesting av klemring. Det er plassert ett vindu i våtsonen.

- Manglende oppgradering av våtrommet medfører høy risiko for at konstruksjonene ikke vil tåle vanlig bruk av vann eller lekkasjer. Dette kan føre til fuktskader på tilstøtende konstruksjoner.

Kostnadsestimat: 200 000 - 500 000

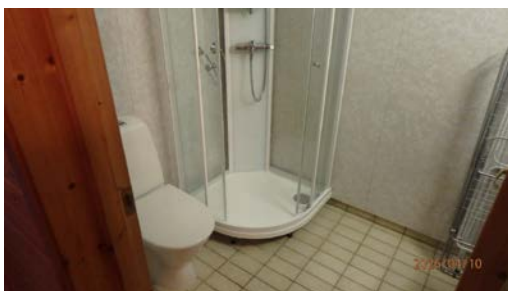
1 ETASJE > BAD

Rommet har flis på gulv og våtromsplater på vegger. Utstyrt med dusjkabinett, servant og wc. Mekanisk avtrekk. Det ble registrert bom / løse fliser på gulv. Våtromsplater har ikke silikonert underkant noe som kan føre til fuktopptrekk i underkant av platene.

- Manglende oppgradering av våtrommet medfører høy risiko for at konstruksjonene ikke vil tåle vanlig bruk av vann eller lekkasjer. Selv om det er dusjkabinett, er det fortsatt en betydelig risiko for at våtrommets konstruksjoner ikke tåler lekkasjer. Dette kan føre til fuktskader på tilstøtende konstruksjoner.

Kostnadsestimat: 200 000 - 500 000

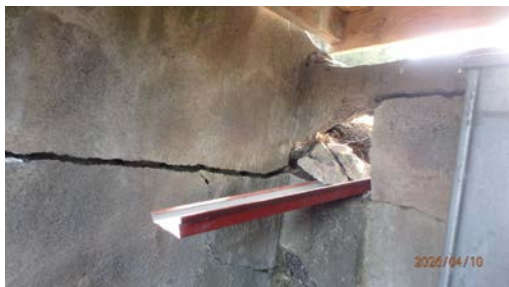
Tomteforhold, forstøtningsmurer. Forstøtningsmur av betong og betongstein mellom nedkjøring til gårdsplass og terreng utom sokkel. Vurdering av avvik: Det er påvist større sprekker og/eller skjevheter i muren. Selger opplyser at sprekker i mur var der da de overtok eiendommen i 2017 og stått uforandret.

- Det er påvist større sprekker og/eller skjevheter i muren.

Flere sprekker i mur

- Påviste skader må utbedres.

Kostnadsestimat: 100 000 - 200 000

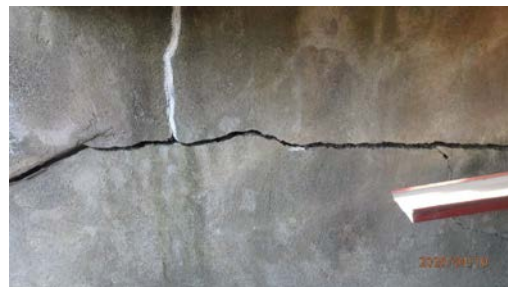
Flere sprekker i mur
