Dalvegen 17G, 4365 NÆRBØ

# Praktisk rekkehus med sentrumsnær beliggenhet på Nærbø

Befaringsdato: 30.04.2025

Rapportdato: 14.05.2025

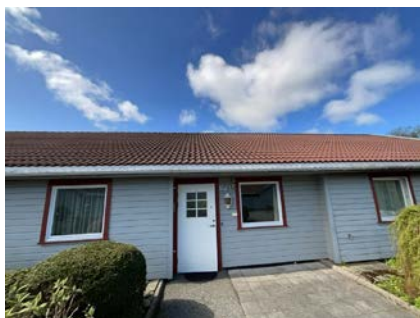
Det er ikke montert snøfangere på tak over inngangsparti.

Det anbefales montering av snøfangere på tak over områder hvor ferdsele foregår vintertid.

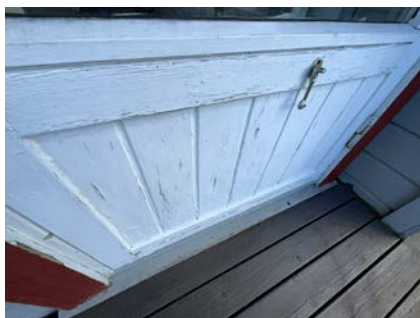
Værslitasje i utvendig overflate på terrassedør.

Utvendige overflater bør jevnlig vedlikeholdes og overflatebehandles.

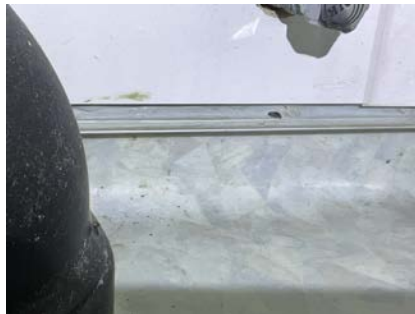
Åpent eksponert treverk i nedre del av vegg mellom bad og toalettrom.

Veggplater er ikke montert helt nedpå tilhørende aluminiumslist, og det er ikke tilstrekkelig fuget/tettet mellom plater og list.

- Rommet er i senere tid avdelt til et ekstra toalettrom, hvor det er oppført en lettvegg oppå gulvbelegg. denne veggen er ikke fuktbeskyttet i nedre del og åpent treverk ligger eksponert ned på gulvbelegget.

tilstrekkelig fuktbeskyttet om den skal opprettholdes.

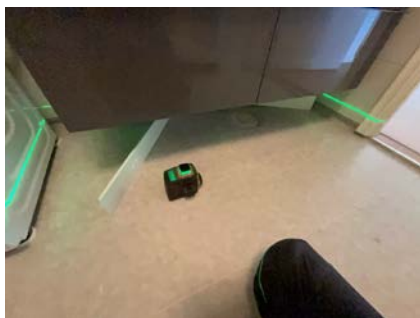
Ved avdelingen av rom har den ene sluken endt opp i toalettrom, og det er da motfall mellom hjelpesluk i bad og deler av gulvet. Vann ledes da ikke til sluk ved eventuell lekkasje, men grunnet oppkant ved dør til lekkasjevann likevel trekke til sluk istedenfor ut av rommet.

Deler av gulvet har motfall mot sluk.

Det er ikke behov for umiddelbare tiltak, men for å oppnå TG1 må fallforholdet endres slik at gulvet i sin helhet har fall mot sluk.

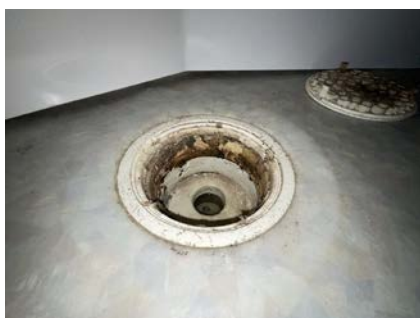
Hjelpesluk i gulv.

- Overvåk tilstanden jevnlig. For å få tilstandsgrad 0 eller 1 må slukløsningen skiftes ut og sannsynligvis må også membransjiktet skiftes/utbedres. Det er imidlertid vanskelig å si noe om tidspunktet for når dette er nødvendig.

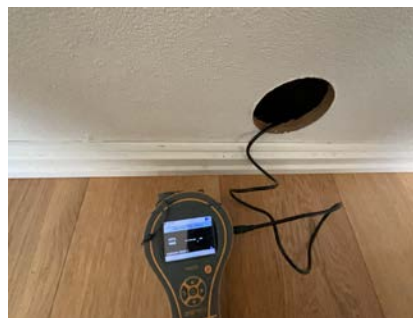
Hulltaking er foretatt i vegg fra tilstøtende rom, uten å påvise unormale forhold i vegg.

Hulltaking er foretatt i vegg fra tilstøtende rom.

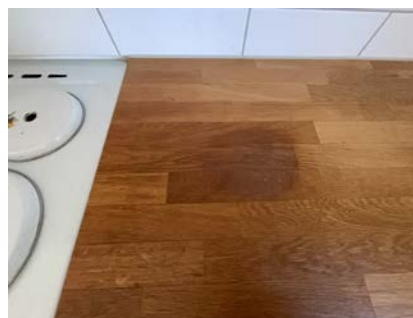
Benkeplate har noe svimerker, mest sannsynlig grunnet varm gryte som har blitt satt på benken. Enkelte små slitasjeskader i front.

Svimerke i benkeplate.

Det er ikke behov for umiddelbare tiltak.

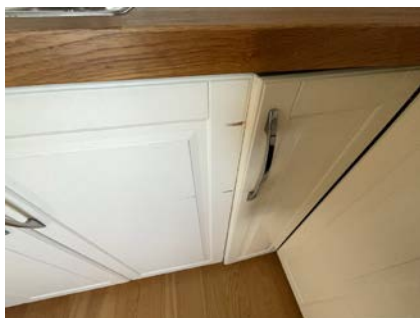
Noen små slitasjeskader i front.

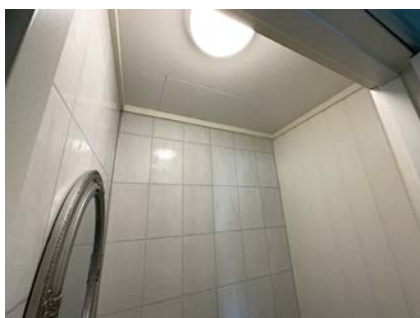
Toalettrom tilrettelagt i senere tid. Det er ingen form for avtrekk fra toalettrommet.

- Mekanisk avtrekk bør etableres på toalettrom.

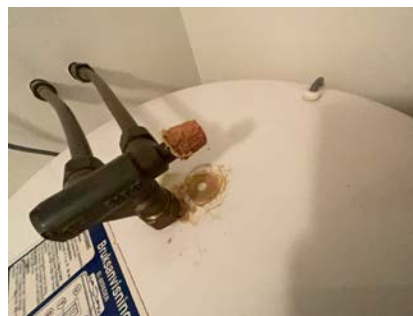
Det er påvist noe irr på blandeventil i topp av varmtvannstank. Dette kan tyde på at det har vært lekkasje fra blandeventilen.

Irr på blandeventil i topp av bereder.

Irr i topp av bereder bør pusses bort, og det bør sjekkes om det er lekkasje fra ventilen.

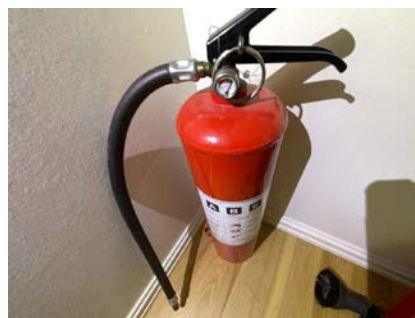
Slukningsapparat eldre enn 10 år.
