Dalvegen 17G, 4365 NÆRBØ

# Praktisk rekkehus med sentrumsnær beliggenhet på Nærbø

# gnr. 21, bnr. 317, snr. 7

Befaringsdato: 30.04.2025

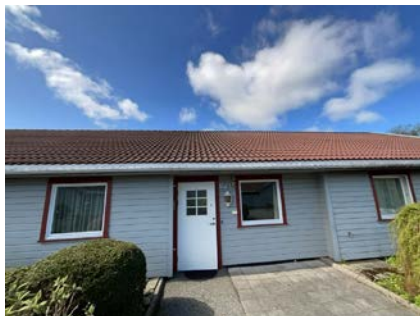
Det er ikke montert snøfangere på tak over inngangsparti.

Det anbefales montering av snøfangere på tak over områder hvor ferdsele foregår vintertid.

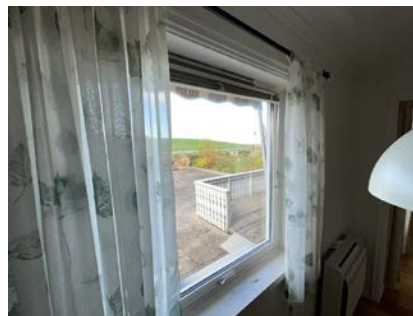
Vindu i kjøkken gikk ikke opp på befaringsdagen.

Vindu i kjøkken bør justeres eller smøres opp slik at det kan åpnes.

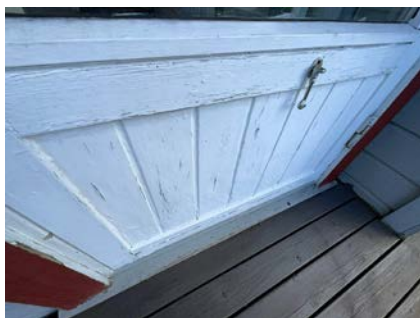
Værslitasje i utvendig overflate på terrassedør.

Utvendige overflater bør jevnlig vedlikeholdes og overflatebehandles.

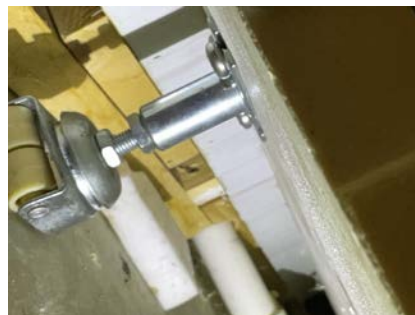
Rommet er i senere tid avdelt til et ekstra toalettrom, hvor det er oppført en lettvegg oppå gulvbelegg. Denne veggen er ikke fuktbeskyttet i nedre del og åpent treverk ligger eksponert ned på gulvbelegget.

Åpent eksponert treverk i nedre del av vegg mellom bad og toalettrom.

Vegg som er montert mellom dusj og toalettrom bør endres slik at denne er tilstrekkelig fuktbeskyttet om den skal opprettholdes.

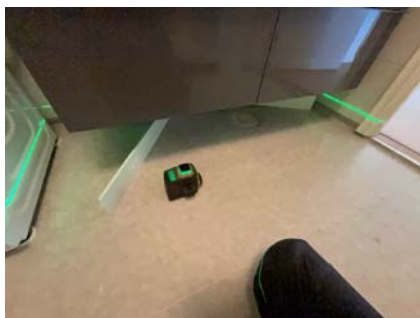
Ved avdelingen av rom har den ene sluken endt opp i toalettrom, og det er da motfall mellom hjelpesluk i bad og deler av gulvet. Vann ledes da ikke til sluk ved eventuell lekkasje, men grunnet oppkant ved dør til lekkasjevann likevel trekke til sluk istedenfor ut av rommet.

Deler av gulvet har motfall mot sluk.

Det er ikke behov for umiddelbare tiltak, men for å oppnå TG1 må fallforholdet endres slik at gulvet i sin helhet har fall mot sluk.

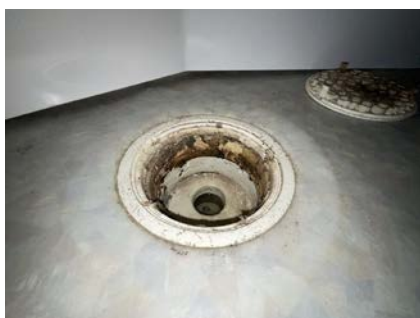
Hjelpesluk i gulv.

- Overvåk tilstanden jevnlig. For å få tilstandsgrad 0 eller 1 må slukløsningen skiftes ut og sannsynligvis må også membransjiktet skiftes/utbedres. Det er imidlertid vanskelig å si noe om tidspunktet for når dette er nødvendig.

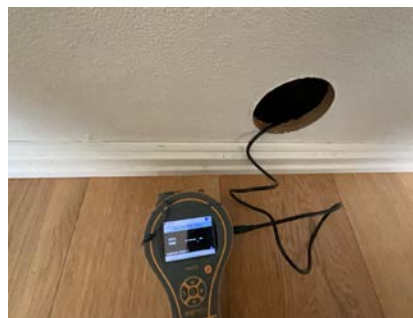
Hulltaking er foretatt i vegg fra tilstøtende rom, uten å påvise unormale forhold i veggen.

Hulltaking er foretatt i vegg fra tilstøtende rom.

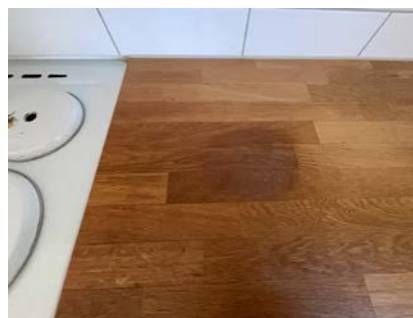
Benkeplate har noe svimerker, mest sannsynlig grunnet varm gryte som har blitt satt på benken. Enkelte små slitasjeskader i front.

Svimerke i benkeplate.

Det er ikke behov for umiddelbare tiltak.

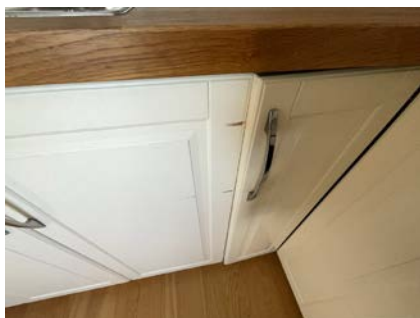
Noen små slitasjeskader i front.

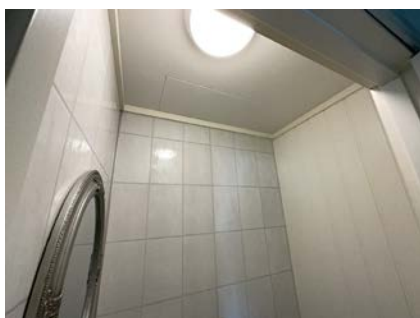
Toalettrom tilrettelagt i senere tid. Det er ingen form for avtrekk fra toalettrommet.

- Mekanisk avtrekk bør etableres på toalettrom.

Kostnadsestimat: Under 10 000

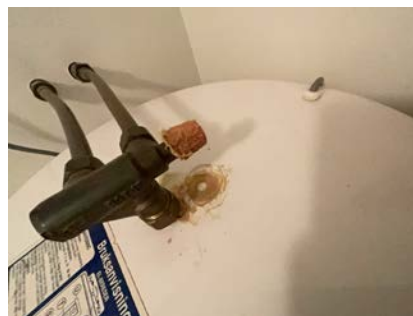
Det er påvist noe irr på blandeventil i topp av varmtvannstank. Dette kan tyde på at det har vært lekkasje fra blandeventilen.

Irr på blandeventil i topp av bereder.

Irr i topp av bereder bør pusses bort, og det bør sjekkes om det er lekkasje fra ventilen.

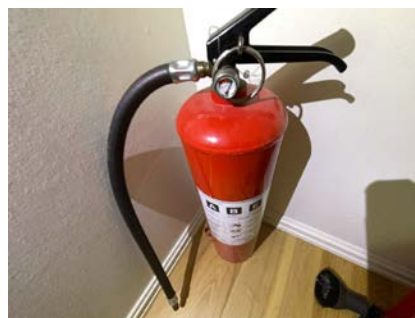
Slukningsapparat eldre enn 10 år.

Kostnadsestimat: Under 10 000
