# Tilstandsrapport

Boligbygg med flere boenheter

Øvre Hagaveg 18, 2150 ÅRNES

Befaringsdato: 08.04.2025

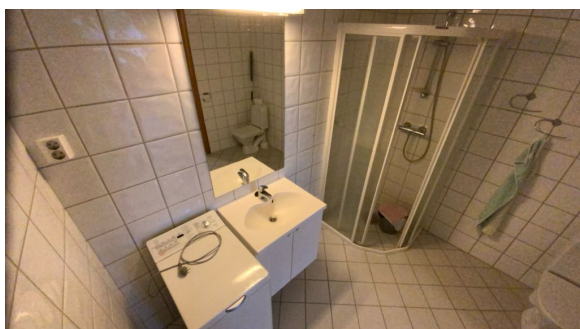
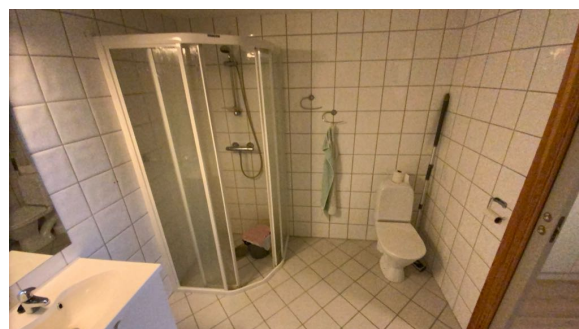
### 1. ETASJE > BAD/VASKEROM

Aktuell byggeforskrift er tekniske forskrifter i perioden 1997-2010. Dokumentasjon: ingen dokumentasjon.

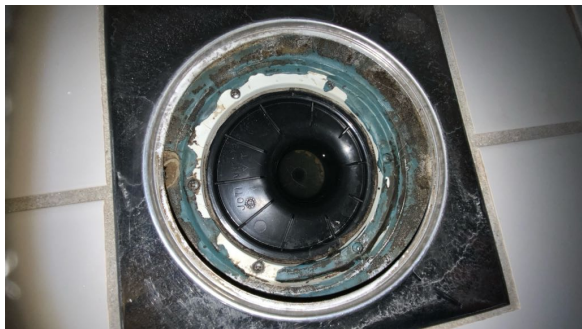
## TG 2 Sluk, membran og tettesjikt

Det er plastsluk og smøremembran med ukjent utførelse.

- Mer enn halvparten av forventet brukstid er passert på membranløsningen.

Det er ikke fremlagt dokumentasjon på flis og membranarbeider og hva som er brukt av godkjent materiale.

Levetid | Smøremembran over 15 år - "Mer enn halvparten av forventet brukstid er oppbrukt" = TG 2

- Installering av tett dusjkabinett anbefales.
- Overvåk tilstanden jevnlig. For å få tilstandsgrad 0 eller 1 må tettesjiktet skiftes ut, men tidspunktet for når dette er nødvendig er vanskelig å si noe om.

Dokumentasjon på utført arbeider bør fremlegges hvis dette er mulig. Med tanke på badets alder på 21 år, anbefales kabinett for å begrense fuktbelastningen på konstruksjonen. Eldre membraner kan med tiden bli utsatt for slitasje, noe som kan føre til utettheter rundt gjennomføringer i gulv og vegg, samt manglende fall til sluk. Dette kan resultere i vannskader som kan være kostbare å utbedre.

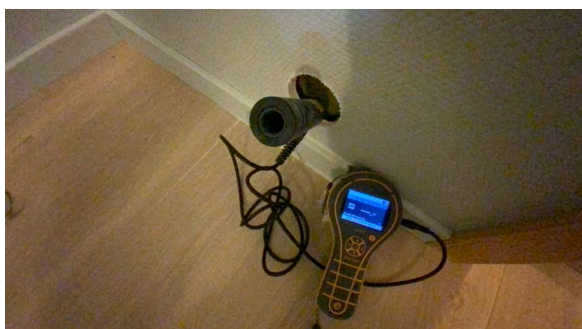
### TG 1 Tilliggende konstruksjoner våtrom

Hulltaking er foretatt uten å påvise unormale forhold. Hulltaking er foretatt ved/i Garderobe.

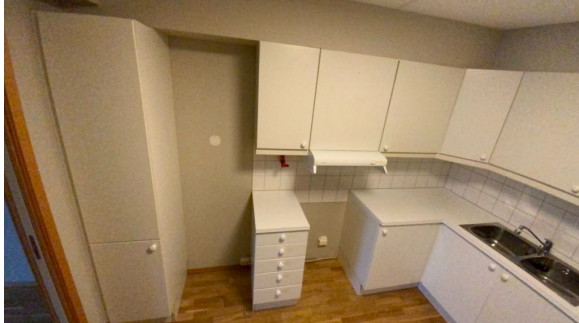
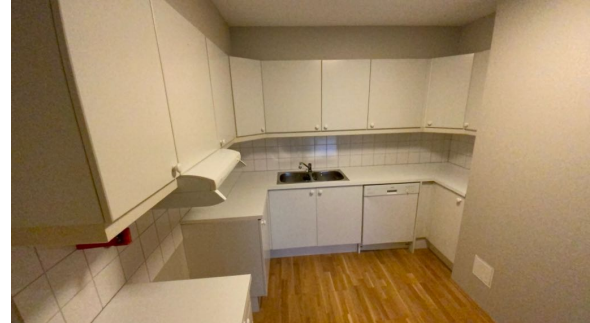
## 1. ETASJE > KJØKKEN

Kjøkkenet har innredning med glatte fronter. Benkeplaten er av laminat med stål oppvaskkum. Det er oppvaskmaskin. Det er noen små hakk men ikke utover hva som er av normal slitasje for innredningens alder.
