Storgata 55B, 4307 SANDNES

**Praktisk og lettstelt leilighet midt i sentrum. Felles takterrasse. Inventar medfølger.**

Tilstandsrapport

# Storgata 55 B 4307 SANDNES

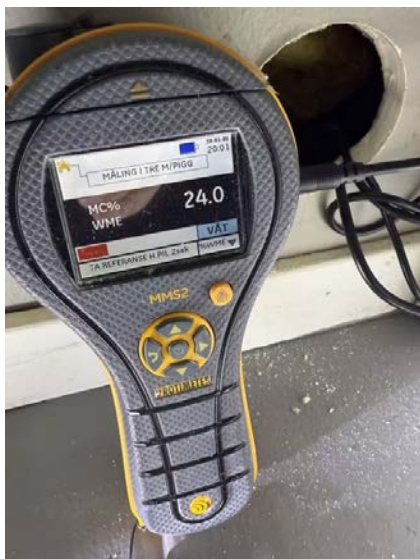
Fukt-søk i stue.

Fukt-målinger viser et fukt-innhold opp i mot faren for en skade-utvikling i form av sopp-/råteskader. Stue er ventilert med klaff-ventil på yttervegg og var en godkjent løsning på oppføringstidspunktet.

Ref. Direktoratet for byggkvalitet: Ved nybygg i konstruksjoner med lav uttørkings-evne (for eksempel konstruksjoner mot terreng) må fukt-innholdet i trevirket være lavere enn 15 vektprosent fukt før innbygging. For å unngå soppangrep på trevirke, må trevirke inneholde mindre enn 20 vektprosent fukt.

Det påviste fukt-nivå gir grunn til å overvåke konstruksjonen for å se utvikling over tid, og eventuelt foreta tiltak for å unngå fuktskader. Det tas forbehold om skjulte feil og mangler.

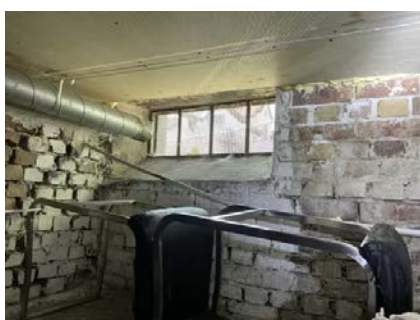
Bod er luftet med gitter i vindu.

Bod i kjeller: Det registreres mineral-utslag (salt/kalkutslag) i overflater, som indikerer at det er en fuktgjennomgang i grunnmur. Dette er ikke uvanlig for boligen fra denne tidsperioden da kjellergulv og fundamenter ligger etablert uten spesiell fuktsikring mot grunnmasser. Kjelleren egner seg ikke for innredning med organiske materialer, og bør kun benyttes med fritt eksponerte murflater, for å ivareta best mulig vilkår for uttørking.

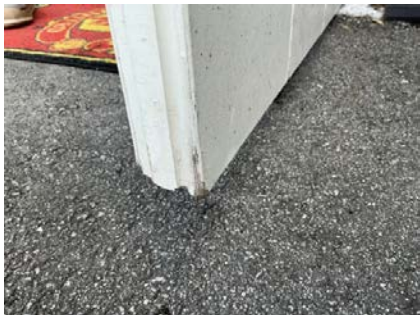
### 6.2 Vinduer og dører

| Beskrivelse | |
|---|---|
| Vinduer med 2-lags glass. Ytterdør fra byggeår.<br>Innvendige dører med lett-dører uten pakninger i karm. | |
| Er det påvist værslitte karmen, fuktskader eller råteskader? | Ja |
| Er det påvist avvik ved utvendig tetting som beslag, vannbord, og omramming? | Ja |

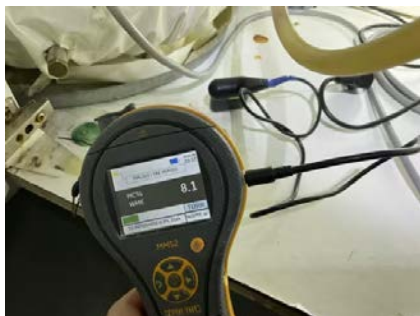
## 6.4 Kjøkken

| Er det påvist fukt /skader rundt vask/kjøleskap/oppvaskmaskin? | Ja |
| Er det påvist skader på kjøkkeninnredning utover normal slitasje? | Ja |
| <p>Kjøkken med hvite slette fronter.<br/> Mekanisk avtrekk.<br/> Laminat benkeplate med nedfelt vask.<br/> Integrert koketopp.<br/> Integrert steikeovn<br/> Frittstående oppvaskmaskin.<br/> Integrert kjøl/frys.<br/> Ved åpning av kjøleskap åpnes også frysedel.</p> <p>TG 2 på grunn av svelling i seksjon under vask.<br/> Ved fukt-søk er det ikke registrert unormale verdier.</p> | |

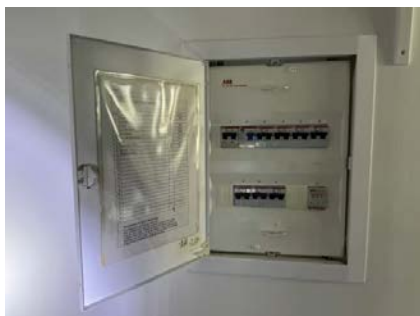
## 6.8 Elektrisk

| Er det foretatt kontroll av det lokale el tilsyn i løpet av de siste 5 år | Nei |
| Type sikringer | Automatsikringer |

| Oppsummering av elektrisk | TG-2 |
|---|---|
| <p>Med bakgrunn i de registrerte avvik bør det gjennomføres en utvidet el-kontroll av en kvalifisert elektrofaglig person.</p> | |

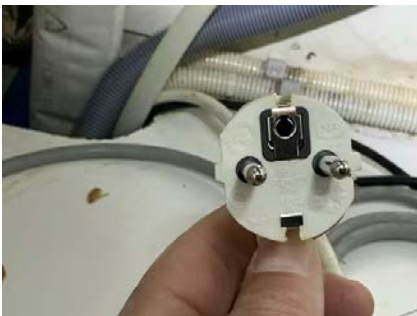
## 6.9 Varmtvannsbereder

| Plassering bereder | |
|---|---|
| Kjøkkenbenk | |
| Er det manglende lekkasjesikring av bereder? | Nei |
| Er det tegn til lekkasjer fra bereder? | Nei |

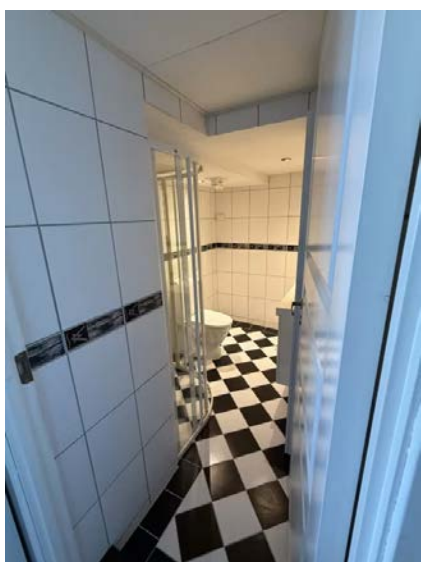
## 6.11 Våtrom: Bad/vaskerom

TG-2

Registrert fall til sluk tilfredsstiller ikke anbefalte løsninger, men vurderes å være tilstrekkelig da vann ledes til sluk. Etter dusjing kan det bli liggende igjen noe vann på gulv. Ved annet lekkasjevann vil det bli liggende igjen noe vann på gulv. Opp-kant ved dør er høyere enn dusj-skinne til dusj-vegg. Det registreres "bom" i noen gulvflis (mangelfull heft mot underlag).

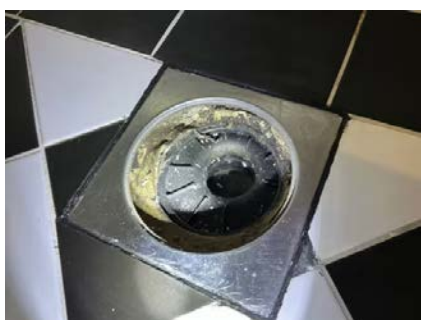
### Membran, tettesjikt og sluk

Er det påvist avvik ved utførelsen av membran/tettesjikt/klemring rundt sluk?

Ja

Det anbefales regelmessig rengjøring av sluk for å forhindre at vannstand stiger opp til klemring. Dersom vannstand overstiger klemring kan vann ledes under klemring med risiko for lekkasje.

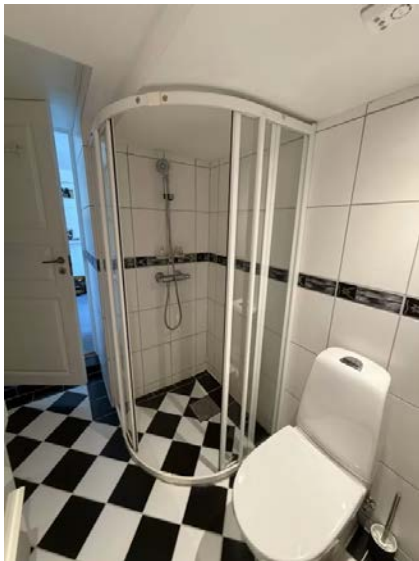
Hulltaking i tilstøtende rom til våt-soner er ikke mulig. Våt-soner går mot støpt dekke mot grunn. Innevegg i betong og sjakt.

Er det påvist feil utførelse, feil materialvalg, eller skader i tettesjikt med fare for fuktskade? Ja

Har membran/tettesjikt nådd en alder som gir økt risiko for skader eller følgeskader? Ja
