Skomværgata 8, 3921 PORSGRUNN

**Koselig og lettstelt leilighet
sentralt i Porsgrunn sentrum -
Balkong - Parkering - Heis.**

Tilstandsrapport

# gnr. 200, bnr. 2245, snr. 3

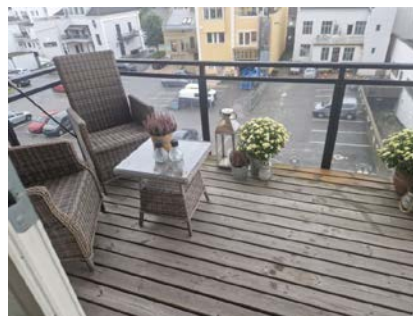
Balkong med gulv i betong med tremmegulv i impregnert trevirke. Rekkverk i laminert glass og stål. Balkong har et areal på ca. 7 m².

Årstall: 1994

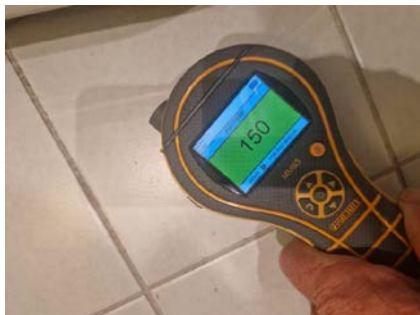
TG 1 Tilliggende konstruksjoner våtrom

Bad har våtsone mot naboeilighet og veggerv i betong. Hulltagning er ikke mulig. Det har blitt foretatt fuktmålinger på bad ved bruk av fuktindikator. Ingen unormale fuktverdier ble målt.

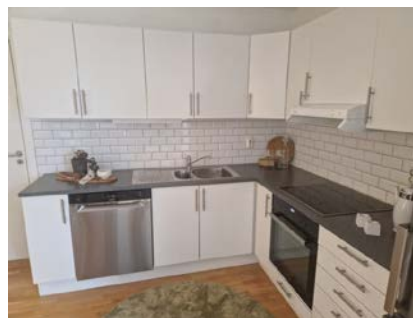
TG 1 Overflater og innredning

Kjøkkeninnredning med slette hvite dør og skuffronter fronter type Norema. Benkeplate i laminat med benkebeslag i stål med ett-hånds armatur. Fliser mellom over og underskaper. Integrrert hvitevarer.
