FROGNER - Lys 2-roms selveier m/meget god planløsning. Populær beliggenhet like ved

Velkommen til Fuglehauggata 15A.

Tilstandsrapport

Rune Kristiansen Takst AS
Fuglehauggata 15 A. 1. etg. Oppdrag 1436

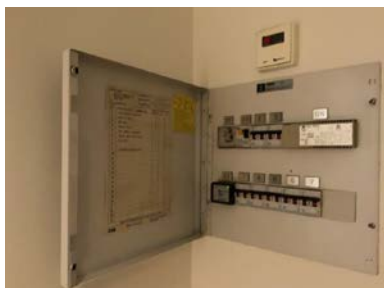
Sikringskap.

For å få en fullstendig kontroll av el-anlegget anbefales det å innhente en utvidet el-kontroll/tilstandsvurdering av el-anlegget etter NEK 405-2-3:2023.

Konsekvens: Hvis en tilstandsvurdering avdekker avvik, må det gjøres oppgradering/utbedring.
