Tverrveien 15, 1920 SØRUMSAND

**Lækker 3-roms med garasje m/  
lader, heis, vannbåren gulvvarme,  
vaskerom og overbygd balkong.  
Mulighet for ekstra soverom.**

# Flytt rett inn!

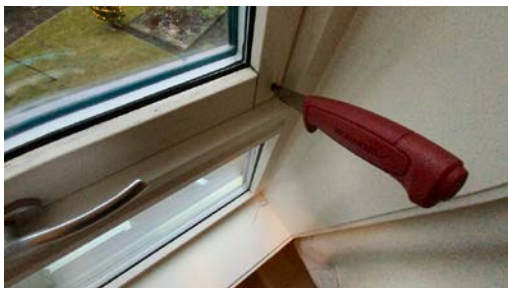
- Det er påvist vinduer med fukt/råteskader.

Det er råte på innvendig ramme etter fukt over lengre tid etter lufting.

Skaden vurderes å komme av at vindu har vært åpent for lufting over lengre tid og fått betydelig fuktskader og deretter råteskade. Vindu må skiftes for å lukke avviket og utbedre råteskade.

- Vinduer med råteskader må erstattes med nye.

Kostnadsestimat: Under 20 000

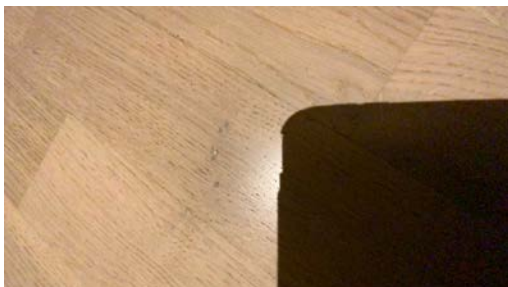
Avvik: Overflater har en del slitasjegrad utover det en kan forvente. Det er noe riper og småhakk i parkett.

Det anbefales å utbedre skader ved å bruke reparasjonsvoks lokalt, eventuelt slipe eller bytte parkett for å lukke avviket og forhindre at skadene utvikler seg videre over tid.

Overflater bør pusses opp eller skiftes der det anses nødvendig. Slitasje på overflater har normalt lav konsekvensgrad, men kan påvirke estetikk og brukervennlighet. Ny eier vurderer selv behovet for oppgradering.

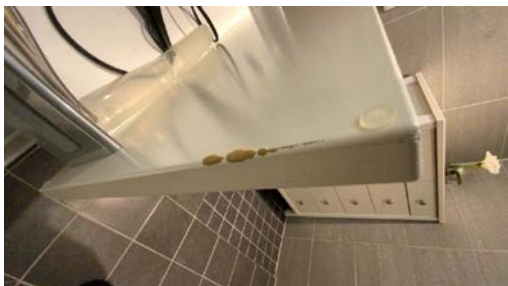
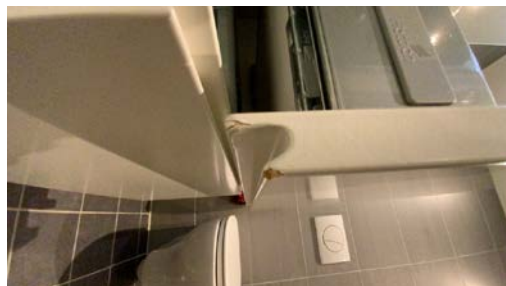
## 3.ETASJE > BAD

Badet har baderomskabin i betong og det er ikke praktisk mulig å gjennomføre boring av hull for fuktsøk. En baderomskabin er en forhåndsprodusert del som settes inn i bygget i stedet for at badet bygges på stedet, ofte som et totalt og ferdig bad.

TGIU gitt ut ifra manglende mulighet for hulltaking. Konsekvensen er at det ikke er mulig å vurdere tilstanden inne i veggkonstruksjonen bak våtsone, noe som medfører usikkerhet om eventuelle fuktskader eller skjulte feil.

Vegg som ikke oppfyller kravene til vanntetting i våtrom kan være i strid med byggt tekniske forskrifter, noe som kan ha juridiske og forsikringsmessige konsekvenser.

For å unngå disse problemene anbefales det å reparere hull så snart som mulig og sikre at våtrom er riktig vanntettet i henhold til kravene i TEK17 som å tette hull med silikon, da disse ikke er i våt sone eller i nærhet av direkte vannpåkjenning.

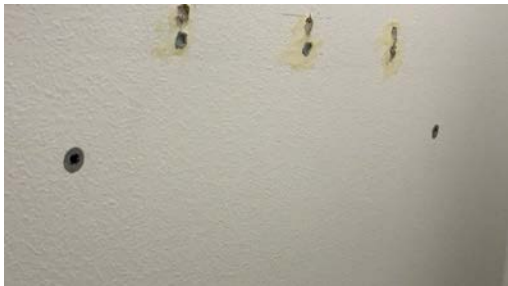
## 3.ETASJE > VASKEROM

Det er plastsluk og smøremembran med dokumentert utførelse.

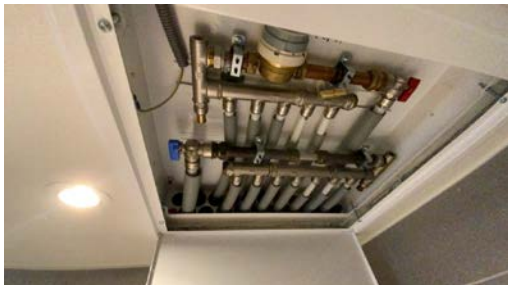
Det er avløpsrør av plast.

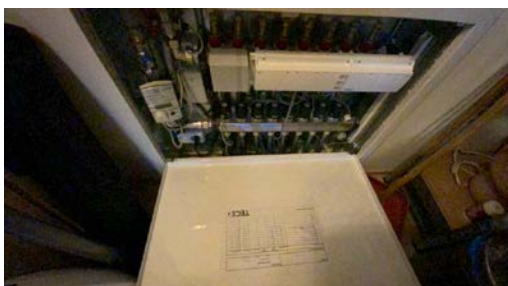
Det er etablert vannbåren varme i gulv for oppvarming.
