**Delikat og innbydende leilighet  
med stor veranda i Kristiansund  
Nærhet til sentrum og offentlig  
transport**

# Delikat og innbydende leilighet med stor veranda i Kristiansund

Befaringsdato: 29.10.2025

Rapportdato: 22.12.2025

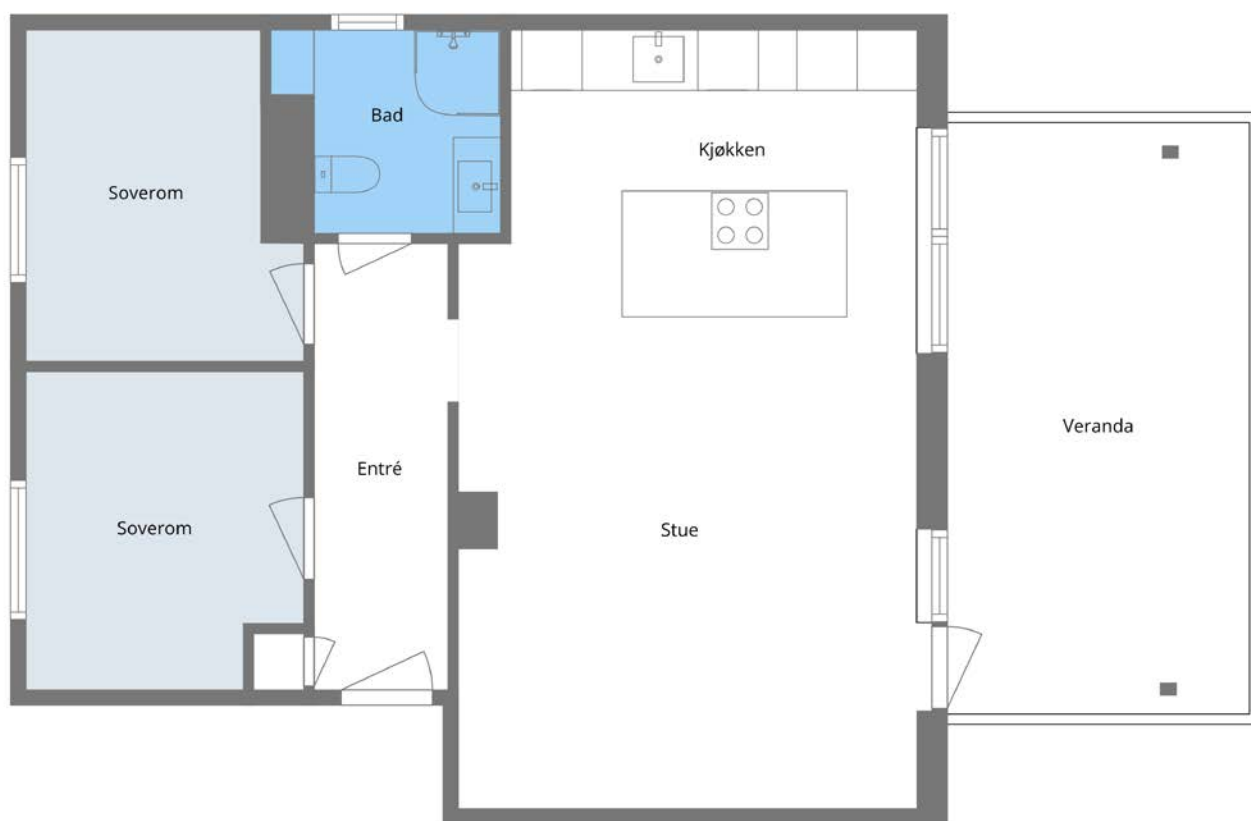
# Plantegning

Mål Beregnes Med Cubicasa- Teknologi. De Anses Å Være Meget Pålitelige, Men Ikke Garanterte.

Plantegningen er ikke i målestokk og noe avvik kan forekomme.  
Megler/selger tar ikke ansvar for evt. feil.
