# Sjelden 4-roms i 5. etg m/ gode lys- og utsiktsforhold -IN-ordning- Balkong - Garasjeplass - Heis

### Biskop Jens Nilssøns gate 17A

# Andelsnummer 163

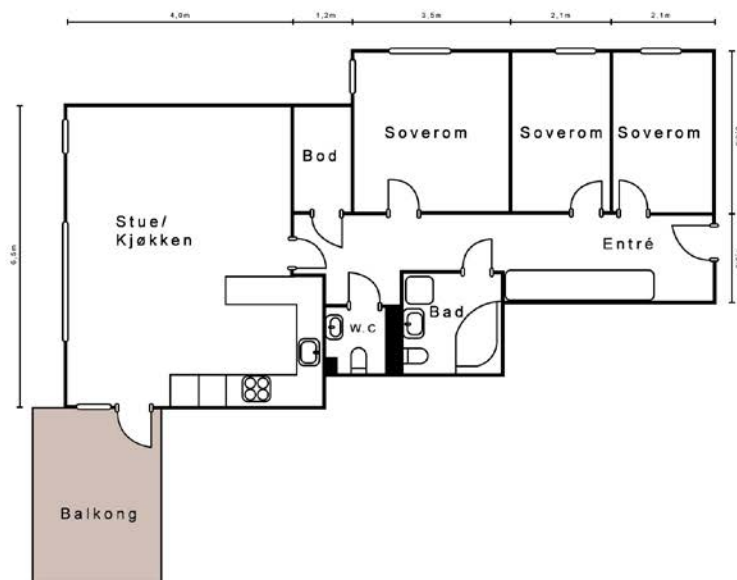
**PLANTEGNING**

Plantegning kun ment som illustrasjon.  
 Evt mål er avrundet.  
 Avvik kan forekomme.  
 Evt alt. plantegninger er ikke kontrollert om er utførbar

Plantegningen er ikke i målestokk og noe avvik kan forekomme.

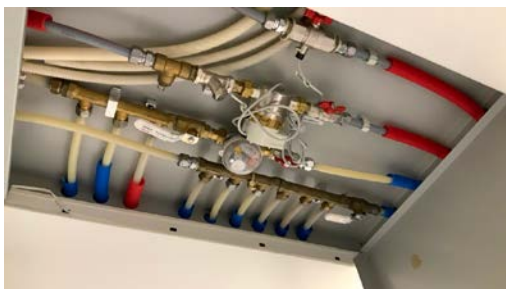
### TG 1 Vannledninger

Røropplegg i boligen med rør i rør system hvor tilgang til skapet gjøres fra himling på bad. Dren fra skapet. Stoppekraner i skap. Prinsippet med rør i rør system er følgende: Vannrørene (innerrør) føres inni varerør, noe som gjør det mulig å trekke ut og skifte vannrørene uten bygningstekniske inngrep. Man legger rør-i-rør fra utstyr eller utstyrgrupper tilbake til et sentralt plassert fordelerskap. Varerørene skal gi sikker bortledning av eventuelle lekkasjer, og lede lekkasjevannet til fordelerskapet før det synliggjøres og går videre til sluk i rom med vanntett gulv, typisk baderom.

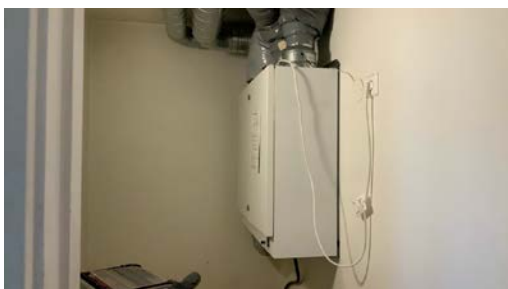
## Ventilasjon

Boligen har balansert ventilasjon. Enhet plassert i bod.

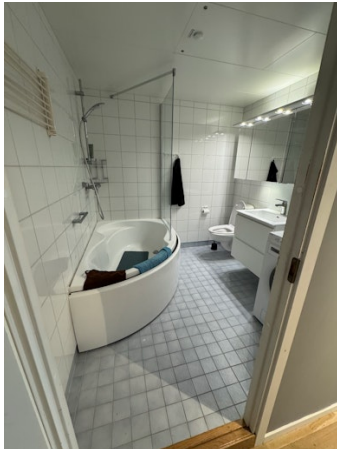
Det er stedvis funnet bom/hulrom under flis. Det kan ikke verifiseres av takstmannen årsaken til dette og evt omfang. Ofte sitter flisen godt nok fast selv om det er oppstått bom under.

- Andre tiltak:
- Selv om bom eller hullid ikke alltid er et umiddelbart problem, bør det overvåkes nøye for eventuell utvikling i sprekker i flisfuger e.l., oppstår dette må en foreta tiltak for å begrense utviklingen.

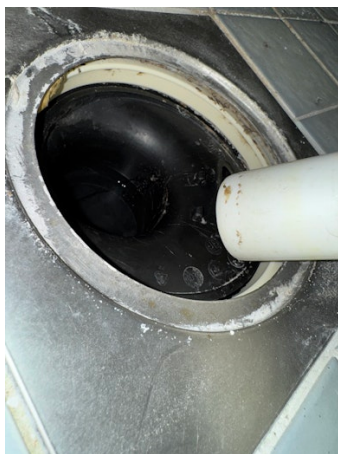
Det er kun visuelt tegn til membran i sluket.

- Overvåk tilstanden jevnlig. For å få tilstandsgrad 0 eller 1 må tettesjiktet skiftes ut, men tidspunktet for når dette er nødvendig er vanskelig å si noe om.
- Når sluket har begrenset tilgang, er det vanskelig å rengjøre sluket og å inspisere den for å oppdage skader i membranen/fuger rundt sluket, som er avgjørende for å forhindre lekkasjer.
- Det må gjøres nærmere undersøkelser.

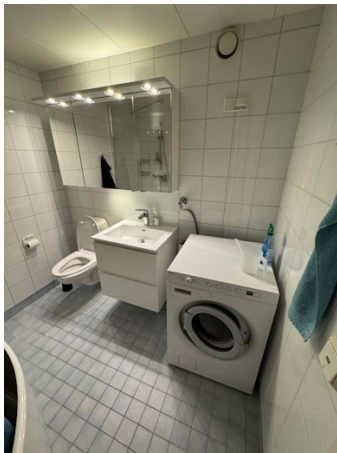
Noe slitasje og svellinger på servantskap ble advekket.

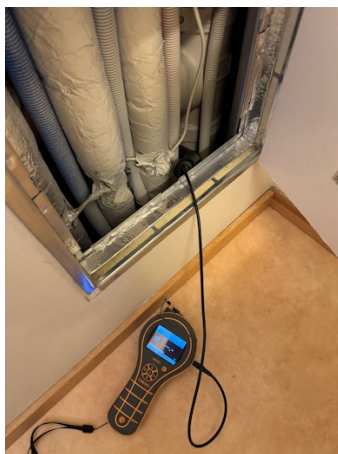
Det er utført søk etter fukt fra tilstøtende rom der dette var mulig. Ingen tegn til forhøyede fuktverdier på baksiden av membran på tilfeldige valgte plasser.

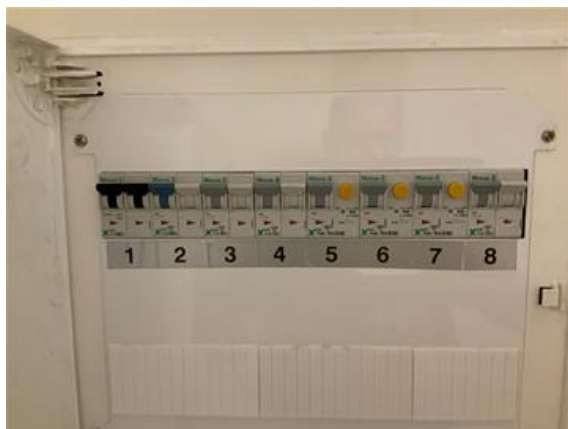
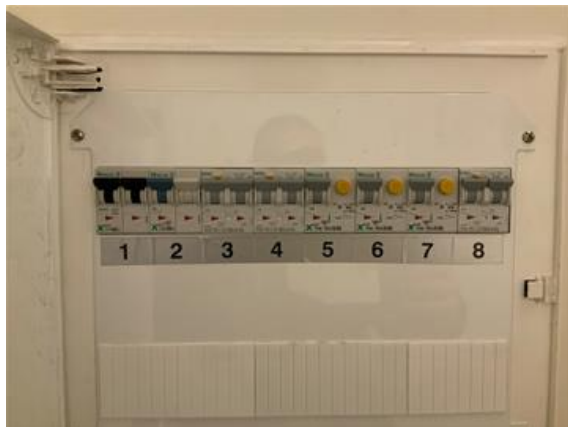
Det ble byttet 3 stk. 16A sikringer til sikringer med jordfeilbrytere 15A 30mA.  
Utberet av Kåre E. Aarnes

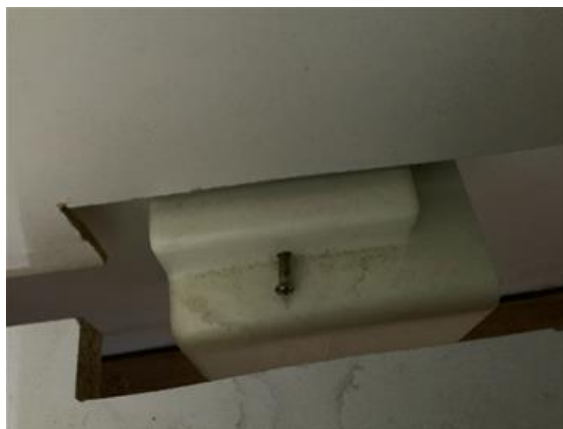
Utbedret på stedet. Det ble gjort større hull slik at deksel kan demonteres fra stikkontakten  
Utberet av Kåre E. Aarnes
